## PROGETTO DI RIQUALIFICAZIONE DELL'EDIFICIO EX TESSITURA PESSINA & SALA

## PROGETTO ESECUTIVO

**RELAZIONE DI CONSERVAZIONE DELLE FACCIATE STORICHE**

**C.03**

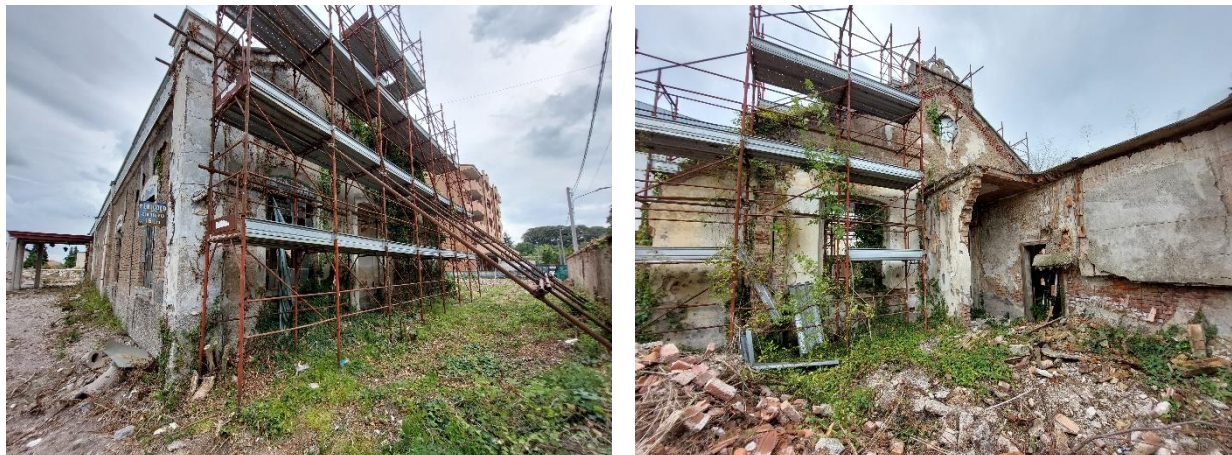
Della facciata originale a tre campate rimane solo la prima verso ovest, quella che ha l'ingresso storico all'edificio. Attualmente è intelaiata da un ponteggio che la sorregge. Presenta diversi fenomeni di degrado come distacchi, mancanze, presenza di vegetazione e degradazione, ma le

principali caratteristiche architettoniche della facciata si sono conservate, come la cornice decorativa e la scansione degli elementi di facciata.

Fotografie dello stato di fatto della facciata su via Verdi, vista dall'esterno e dall'interno.

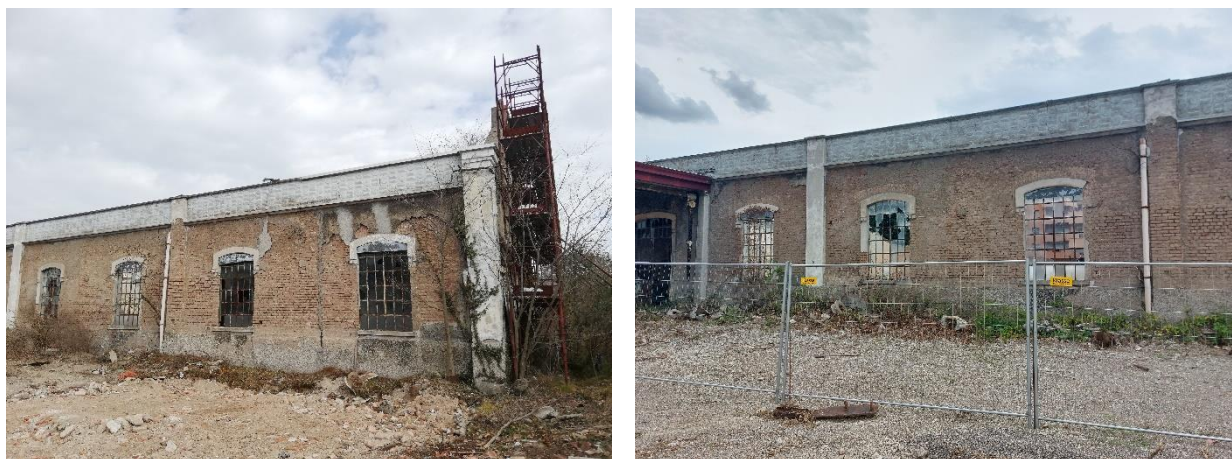
La facciata su via Arconate si è parzialmente conservata, anche se la lunghezza originale era superiore a quella attualmente rimasta. Si leggono ancora tutte le principali caratteristiche architettoniche della facciata, tra cui la zoccolatura strollata, le lesene, le cornici delle finestre ad arco e la cornice con motivi geometrici decorativi. Le condizioni di conservazione sono molto degradate: l'intonacatura originale si è distaccata per la quasi totalità delle superfici murarie, come anche la strollatura sullo zoccolo presenta diversi fenomeni di distacco. Gli elementi a contrasto come le lesene e le cornici delle finestre presentano fenomeni di distacco, esfoliazione e degradazione. La cornice presenta anch'essa diversi fenomeni di esfoliazione.

Fotografie dello stato di fatto della facciata su via Arconate.

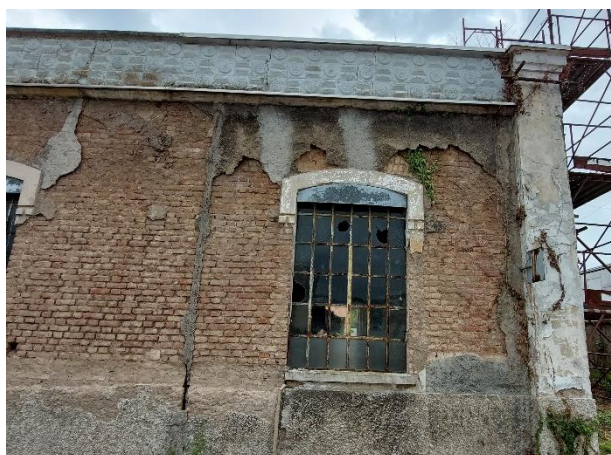
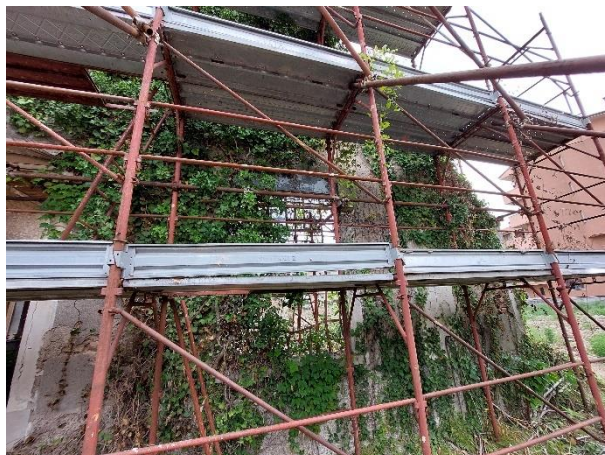
Le porzioni in muratura, costituite da mattoni pieni, erano in origine intonacate. La quasi totalità delle superfici murarie presenta un completo distacco dell'intonaco, lasciando emergere la muratura in mattoni. Si riscontrano puntuali fenomeni di lacuna dei mattoni, mentre la maggior parte dei mattoni risulta in un discreto stato di conservazione, con la sola presenza di depositi superficiali. Si rileva la presenza di vegetazione, in maniera puntuale lungo il fronte su via Arconate, mentre in maniera molto estesa, con vegetazione rampicante, sulla facciata di via Verdi.

**Principali degradi evidenziati (UNI 11182):** distacco, lacuna, deposito superficiale, presenza di vegetazione.

Nelle porzioni in muratura, visto il completo distacco dell'intonaco nella maggior parte delle superfici, si prevede di rimuovere le porzioni di intonaco rimasto per esporre completamente i mattoni pieni su entrambe le facciate. Si prevede di reintegrare le puntuali lacune con mattoni originali recuperati sul posto, e procedere alla rimozione della vegetazione. Si procederà ad una pulitura completa dei laterizi ed eventuali interventi puntuali di consolidamento, al fine di conservare la muratura nel tempo.

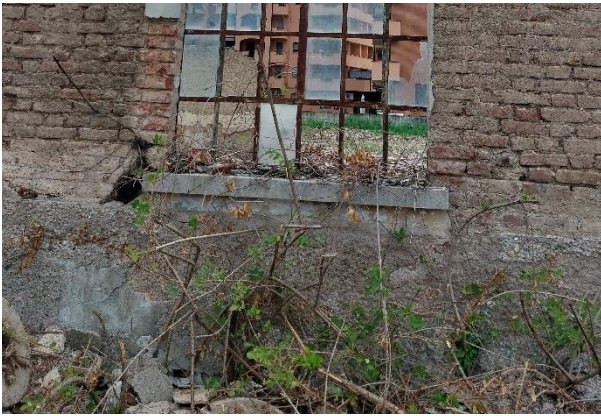
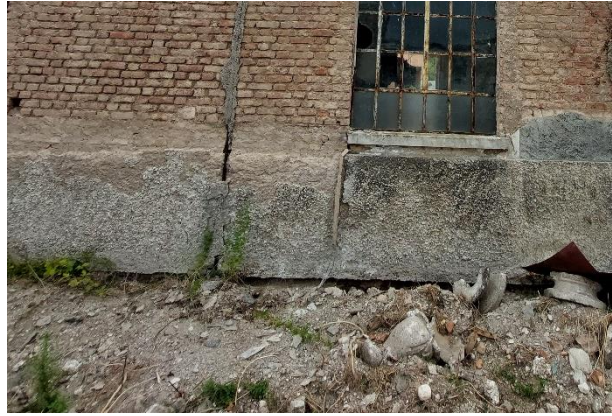
La zoccolatura in intonaco stollato presenta fenomeni di distacco su ampie superfici, mentre nelle porzioni conservate si rilevano depositi superficiali e presenza di vegetazione.

**Principali degradi evidenziati** (UNI 11182): distacco, deposito superficiale, presenza di vegetazione.

Per la zoccolatura in intonaco stollato, presentando diversi fenomeni di distacco su ampie superfici, si prevede di rimuovere l'intonacatura originale e realizzarne una nuova, sempre con effetto stollato, utilizzando un idoneo intonaco minerale. Verranno conservate le medesime caratteristiche architettoniche di quello originale, sia in termini di finitura che di colore grigio. Nelle opere di rimozione dell'intonaco si procederà ad eliminare anche tutta la vegetazione presente.

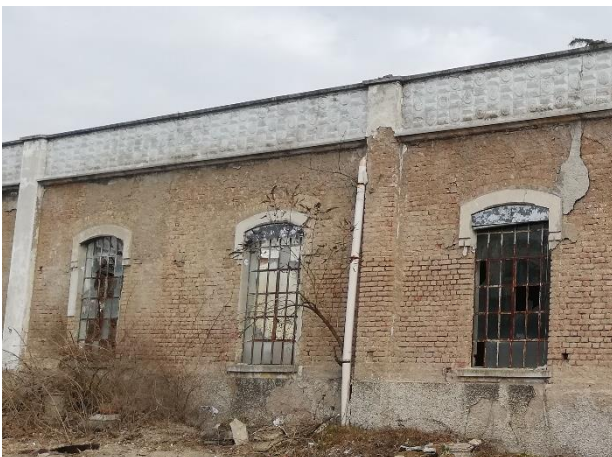
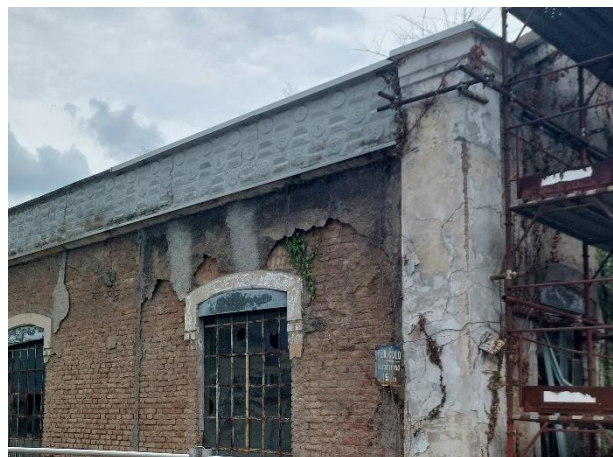
Le lesene, che in origine erano intonacate di colore bianco presentano diversi fenomeni di degrado: alcune presentano un distacco totale dello strato di intonaco, altre hanno conservato questo strato e presentano fenomeni di esfoliazione ed alterazione cromatica.

**Principali degradi evidenziati** (UNI 11182): distacco, esfoliazione, alterazione cromatica.

Per le lesene, presentando diversi gradi di degrado, si prevede di rimuovere l'intonaco originale solo nelle porzioni che si distaccano, mentre le porzioni ancora ben consolidate alla muratura verranno lasciate. Si prevede di procedere al ripristino dell'intonacatura, mediante idoneo prodotto, seguendo le medesime caratteristiche architettoniche originali. Si prevede una finitura bianca come in origine.

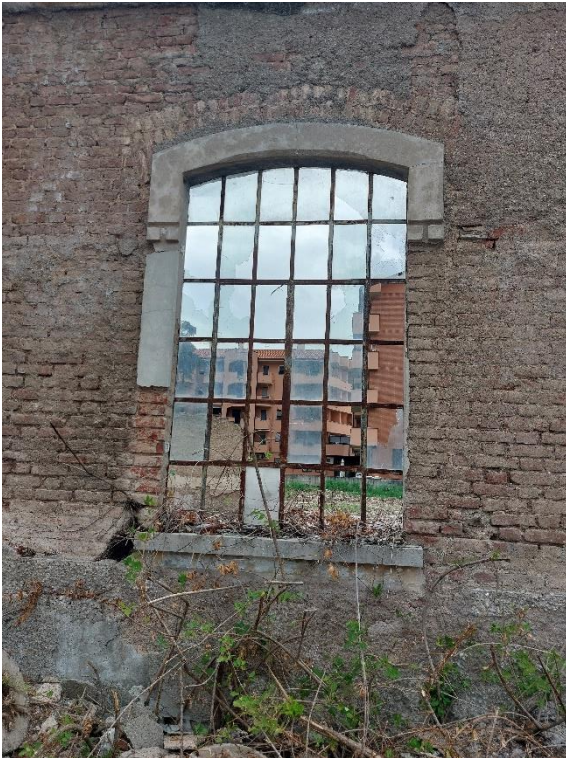
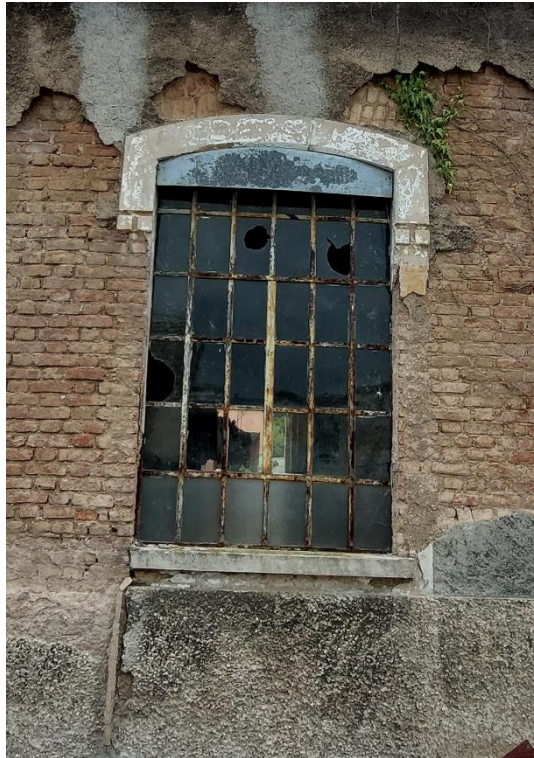
Le finestre ad arco presentavano una cornice decorativa in rilievo, intonacata di colore bianco. I fenomeni di degrado si differenziano tra le varie finestre, alcune meglio conservate altre molto più degradate. In linea comune si evidenzia principalmente il distacco dello strato di intonaco o la mancanza di parte della cornice. Sulle porzioni conservate si rilevano fenomeni di esfoliazione.

**Principali degradi evidenziati (UNI 11182):** distacco, mancanza, esfoliazione.

Per le cornici delle finestre si prevede di rimuovere l'intonaco originale solo nelle porzioni che si distaccano, mentre le porzioni ancora ben consolidate alla muratura verranno lasciate. Si prevede di procedere al ripristino dell'intonacatura, mediante idoneo prodotto, seguendo il disegno architettonico originale. Si prevede la medesima finitura bianca utilizzata per le lesene.

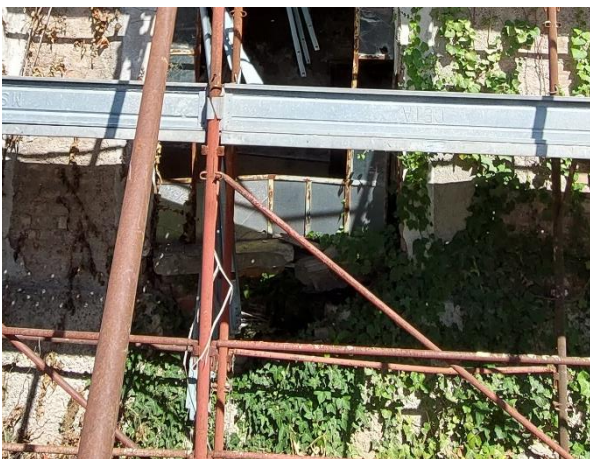
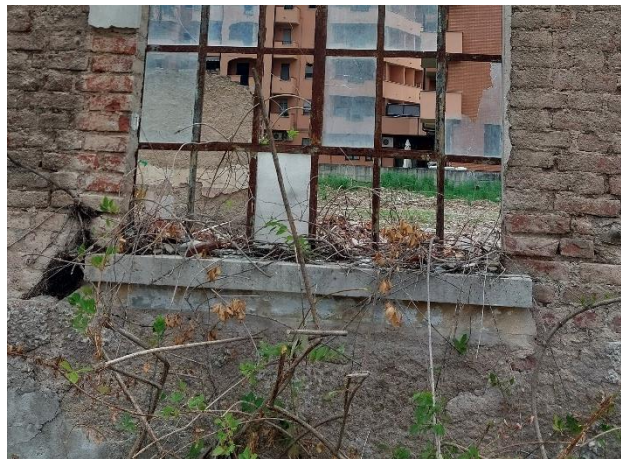
I davanzali sono in pietra e risultano in un buono stato di conservazione, con la sola presenza di depositi superficiali e presenza di vegetazione su alcuni. Fa eccezione il davanzale di una delle finestre della facciata di via Verdi che è stato fratturato completamente.

**Principali degradi evidenziati (UNI 11182):** deposito superficiale, presenza di vegetazione, fratturazione.

I davanzali, essendo in un buono stato di conservazione, verranno conservati procedendo solamente alla pulitura dei depositi superficiali e alla rimozione della vegetazione. Il davanzale della finestra sulla facciata di via Verdi, che è stato fratturato completamente, si tenterà di ricomporlo o si procederà alla sua sostituzione con un nuovo elemento con il medesimo disegno dell'originale.

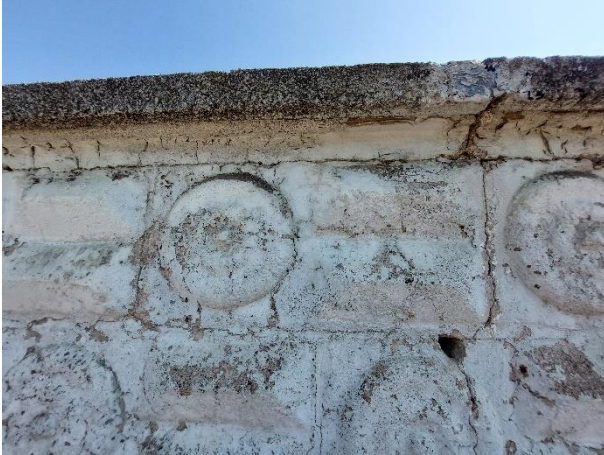
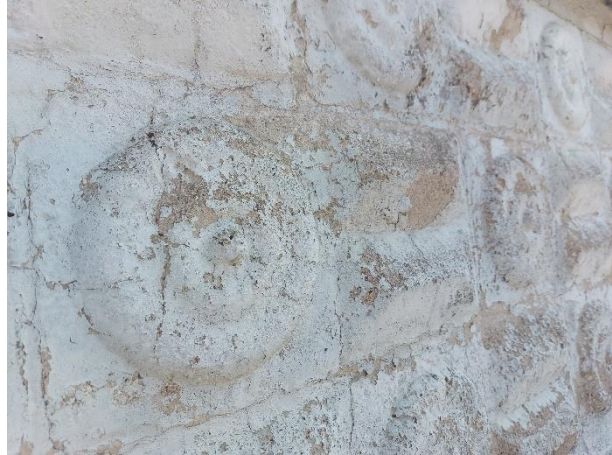
La cornice decorativa è costituita da blocchi di calcestruzzo con un motivo geometrico a rilievo pitturato di colore bianco. Si è conservata quasi completamente e non risultano lacune. Si evidenziano fenomeni di esfoliazione dello strato superficiale, oltre alla presenza di depositi superficiali.

**Principali degradi evidenziati (UNI 11182):** esfoliazione, deposito superficiale.

Per la cornice decorativa si prevede un intervento di pulitura e di rimozione dello strato di pittura esistente. Si procederà alla successiva tinteggiatura con idoneo prodotto del medesimo colore di quello esistente.

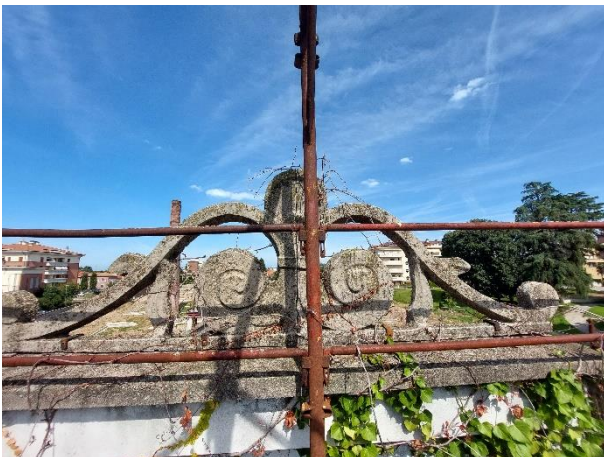
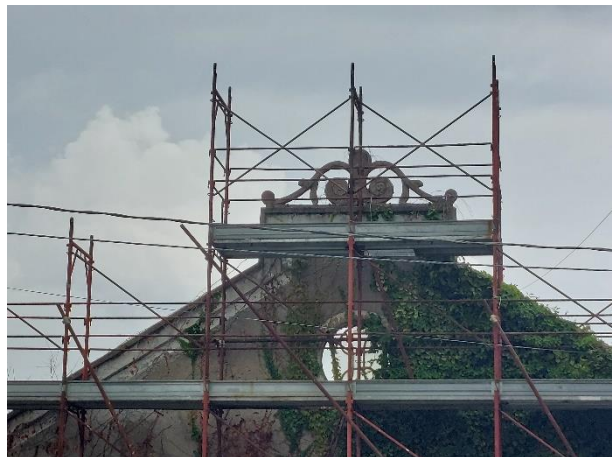
Gli elementi in pietra della cornice, localizzati principalmente sulla facciata di via Verdi, si sono conservati in buono stato, così come l'elemento decorativo sulla sommità della facciata. Si rilevano solo depositi superficiali e presenza di vegetazione.

**Principali degradi evidenziati (UNI 11182):** deposito superficiale, presenza di vegetazione.

Per gli elementi in pietra della cornice, visto il buono stato di conservazione, si prevede solamente un intervento di pulitura per eliminare i depositi superficiali e la rimozione della vegetazione presente.

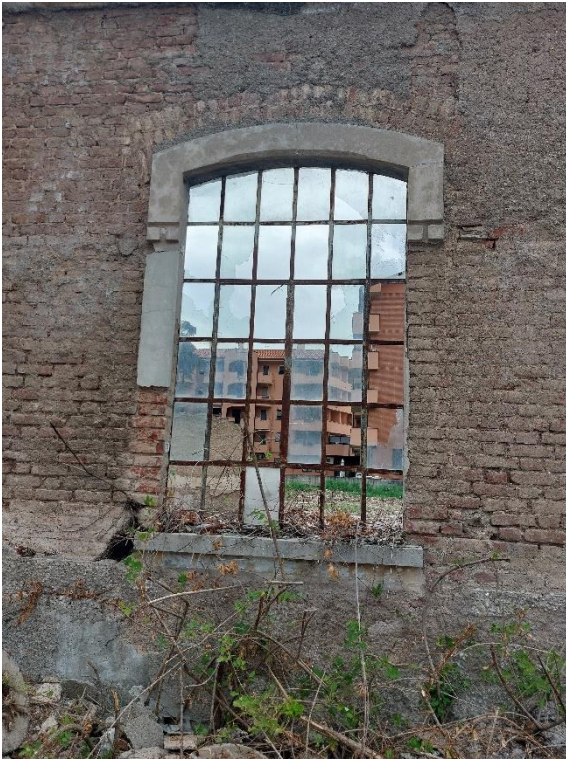
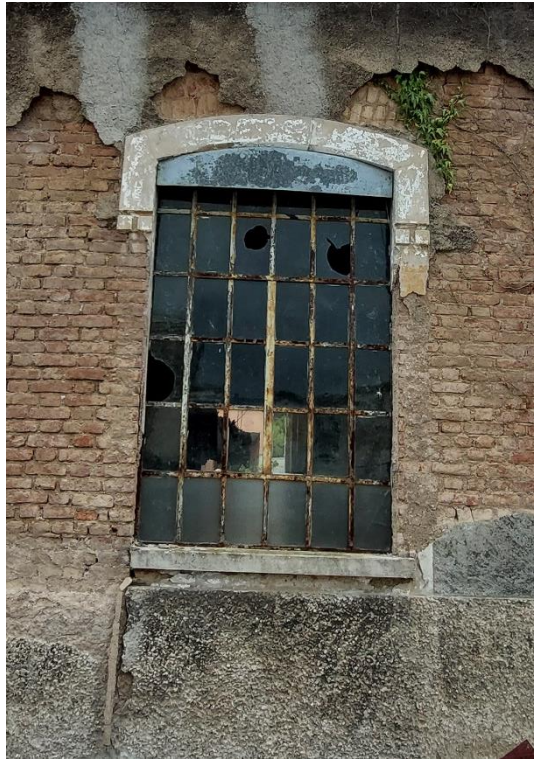
I serramenti originali in ferro, con i montanti in griglia tipici dell'architettura industriale del periodo, si sono conservati in tutte le finestre. Le parti vetrate sono rotte o mancanti in tutti i serramenti, mentre i telai in ferro presentano fenomeni di ossidazione del metallo.

**Principali degradi evidenziati:** ossidazione, mancanze.

Per i serramenti originali in ferro si prevede di smontarli, rimuovere le parti vetrate, sabbiarli per eliminare la ruggine e riverniciarli con idonea vernice color ferro micaceo RAL 7016. I serramenti rimarranno con una semplice funzione estetica, essendo un elemento caratteristico delle facciate. I nuovi serramenti a taglio termico saranno montati a filo interno del nuovo pacchetto murario e saranno del medesimo colore di quelli storici (RAL 7016).

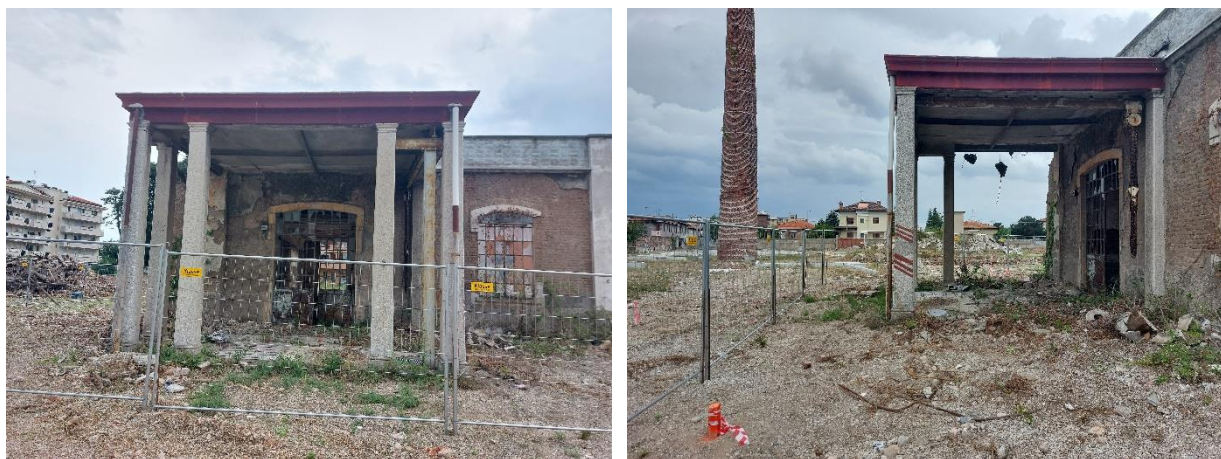
Attualmente è rimasto solo un pezzo dell'originale portico: sono rimaste cinque colonne con la relativa copertura. È presente anche una struttura metallica che funzionava da gru per il sollevamento dei carichi.

Fotografie della porzione di portico rimasta.

Purtroppo, lo stato di conservazione del portico è fortemente degradato: il solaio di copertura è molto imbarcato con le travi in ferro pesantemente piegate e i ferri di armatura esposti. Come si vede dalle

Da un'analisi statica si è rilevato che le condizioni del portico non consentono una conservazione nello stato di fatto: il solaio di copertura, viste le precarie condizioni degli elementi strutturali, andrebbe ricostruito completamente, dato che il suo ripristino non garantirebbe le condizioni di sicurezza e resistenza ai carichi previste dalle normative tecniche.

Alla luce di ciò si ritiene sia più idoneo **procedere alla sua demolizione** per le seguenti motivazioni:

- Staticamente non si può conservare l'attuale solaio di copertura;
- Non si ritiene consona una ricostruzione in stile di una singola porzione di portico;
- Essendo un'aggiunta successiva con uno stile diverso rispetto al fabbricato produttivo, la demolizione consentirebbe il ripristino della facciata del fabbricato.

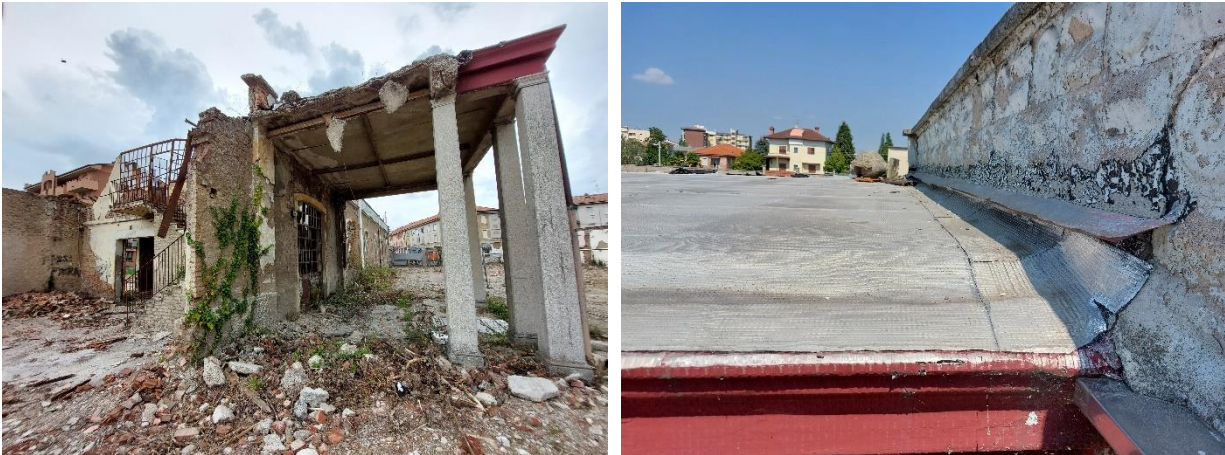
fotografie, essendo solo una porzione del portico originale, nel punto in cui è stato demolito si vedono i segni della demolizione, con parti di solaio rotte e ferri di armatura a vista.

(A sinistra) la porzione di portico demolita, (a destra) particolare del collegamento della copertura con il fabbricato produttivo.
