**COMUNE DI BUSTO GAROLFO**  
**Città Metropolitana di Milano**

**ORDINANZA N. 2**  
**DEL 26.01.2022**

**OGGETTO: Demolizione opere abusive – Ripristino dello stato dei luoghi**

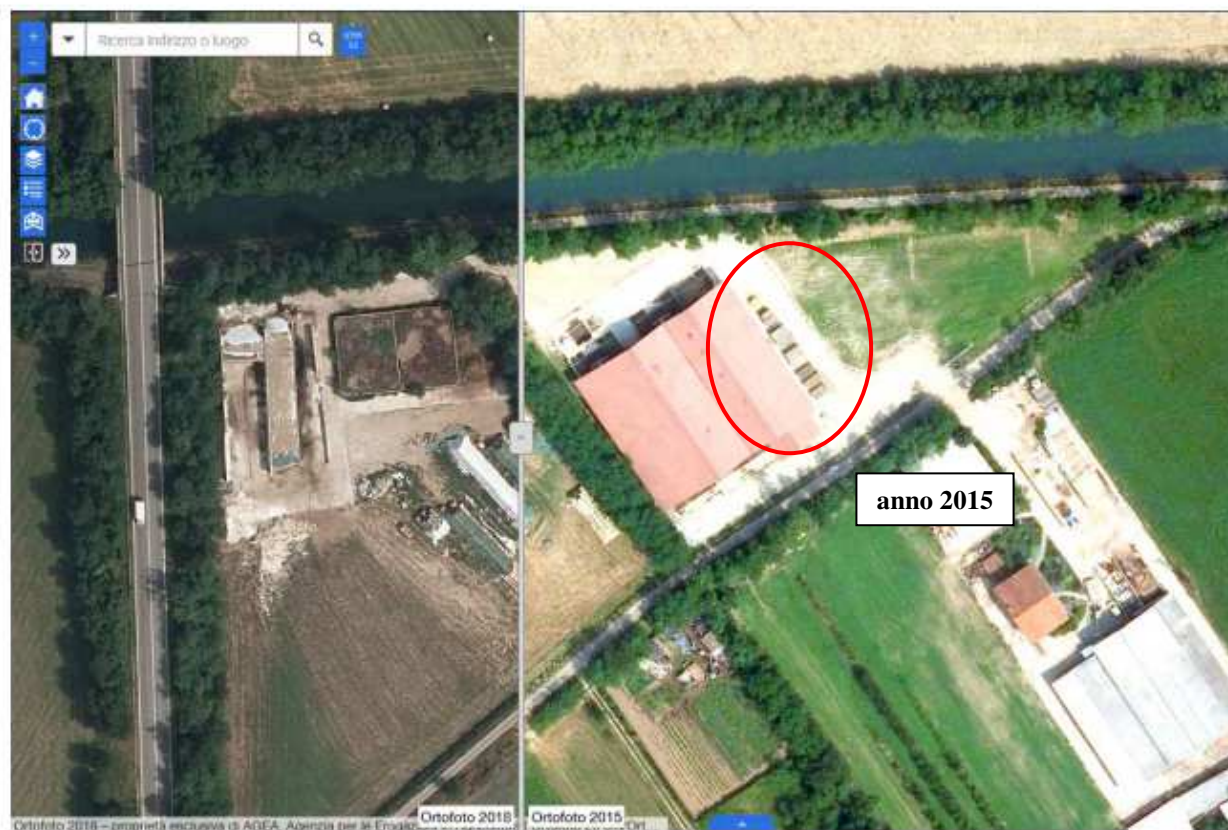
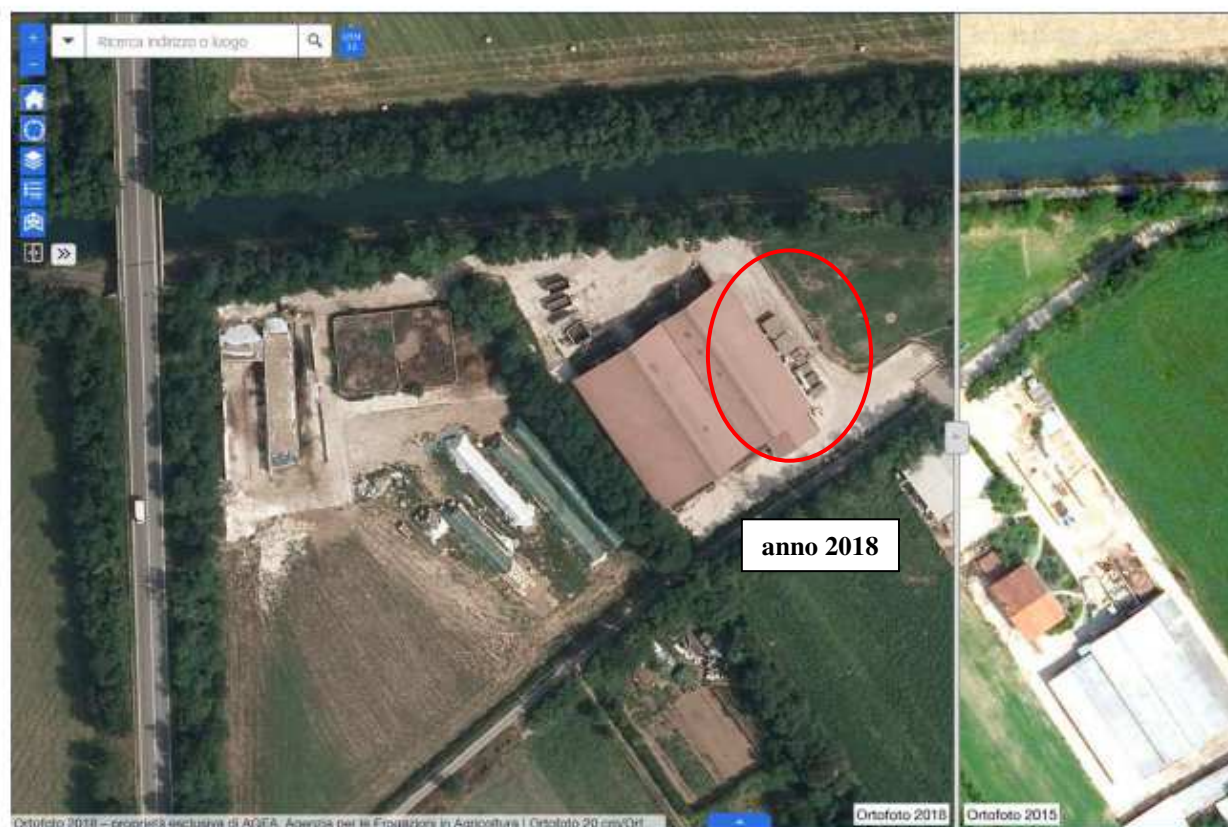
## Allegato 1 – Ortofoto anni 2018-2015

- 1. Così come desumibile dall'ortofoto dell'anno 2015, disponibile sul geoportale della Regione Lombardia, non corrisponde al vero quanto dichiarato in merito all'essenza delle 9 piccole strutture per il ricovero dei vitelli in quanto alla rilevazione satellitare dell'anno 2015 erano già presenti nella medesima posizione odierna (allegato 1);

di provvedere alla demolizione delle opere rilevate in occasione del sopralluogo ed oggetto della presente Ordinanza, costituite dalle nove piccole strutture per il ricovero dei vitelli e dalle tre trincee per lo stoccaggio dei foraggi, con il conseguente ripristino dello stato originario dei luoghi entro il termine massimo di 90 gg. dalla data di notifica della presente.

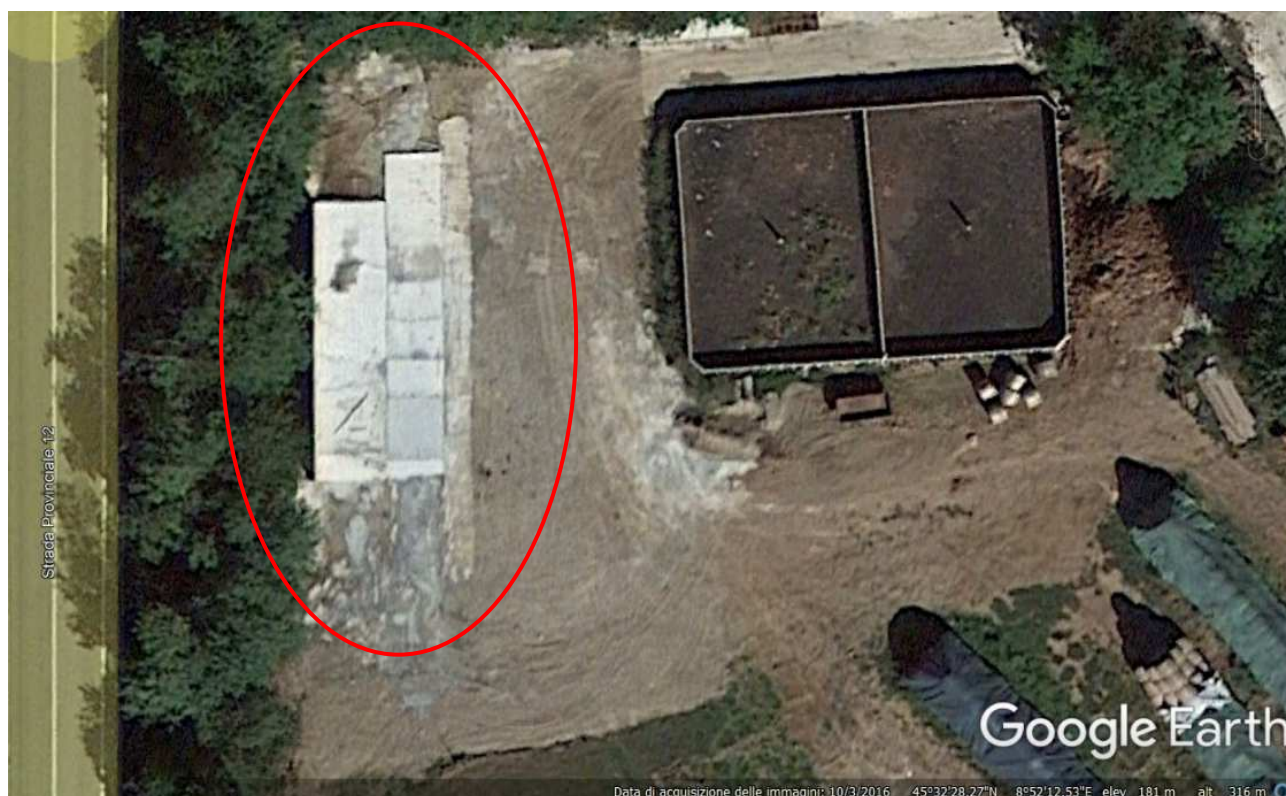
Allegato 2 – Google Heart 10.03.2016

- 2. Così come desumibile dalle immagini satellitari messe a disposizione dalla Società Google sul viewer Earth, con data di rilevazione 10.03.2016, non corrisponde al vero quanto dichiarato in merito all'essenza delle trincee per lo stoccaggio del foraggio in quanto alla rilevazione satellitare del marzo 2016 erano già presenti, o in corso di realizzazione, nella medesima posizione odierna (allegato 2);

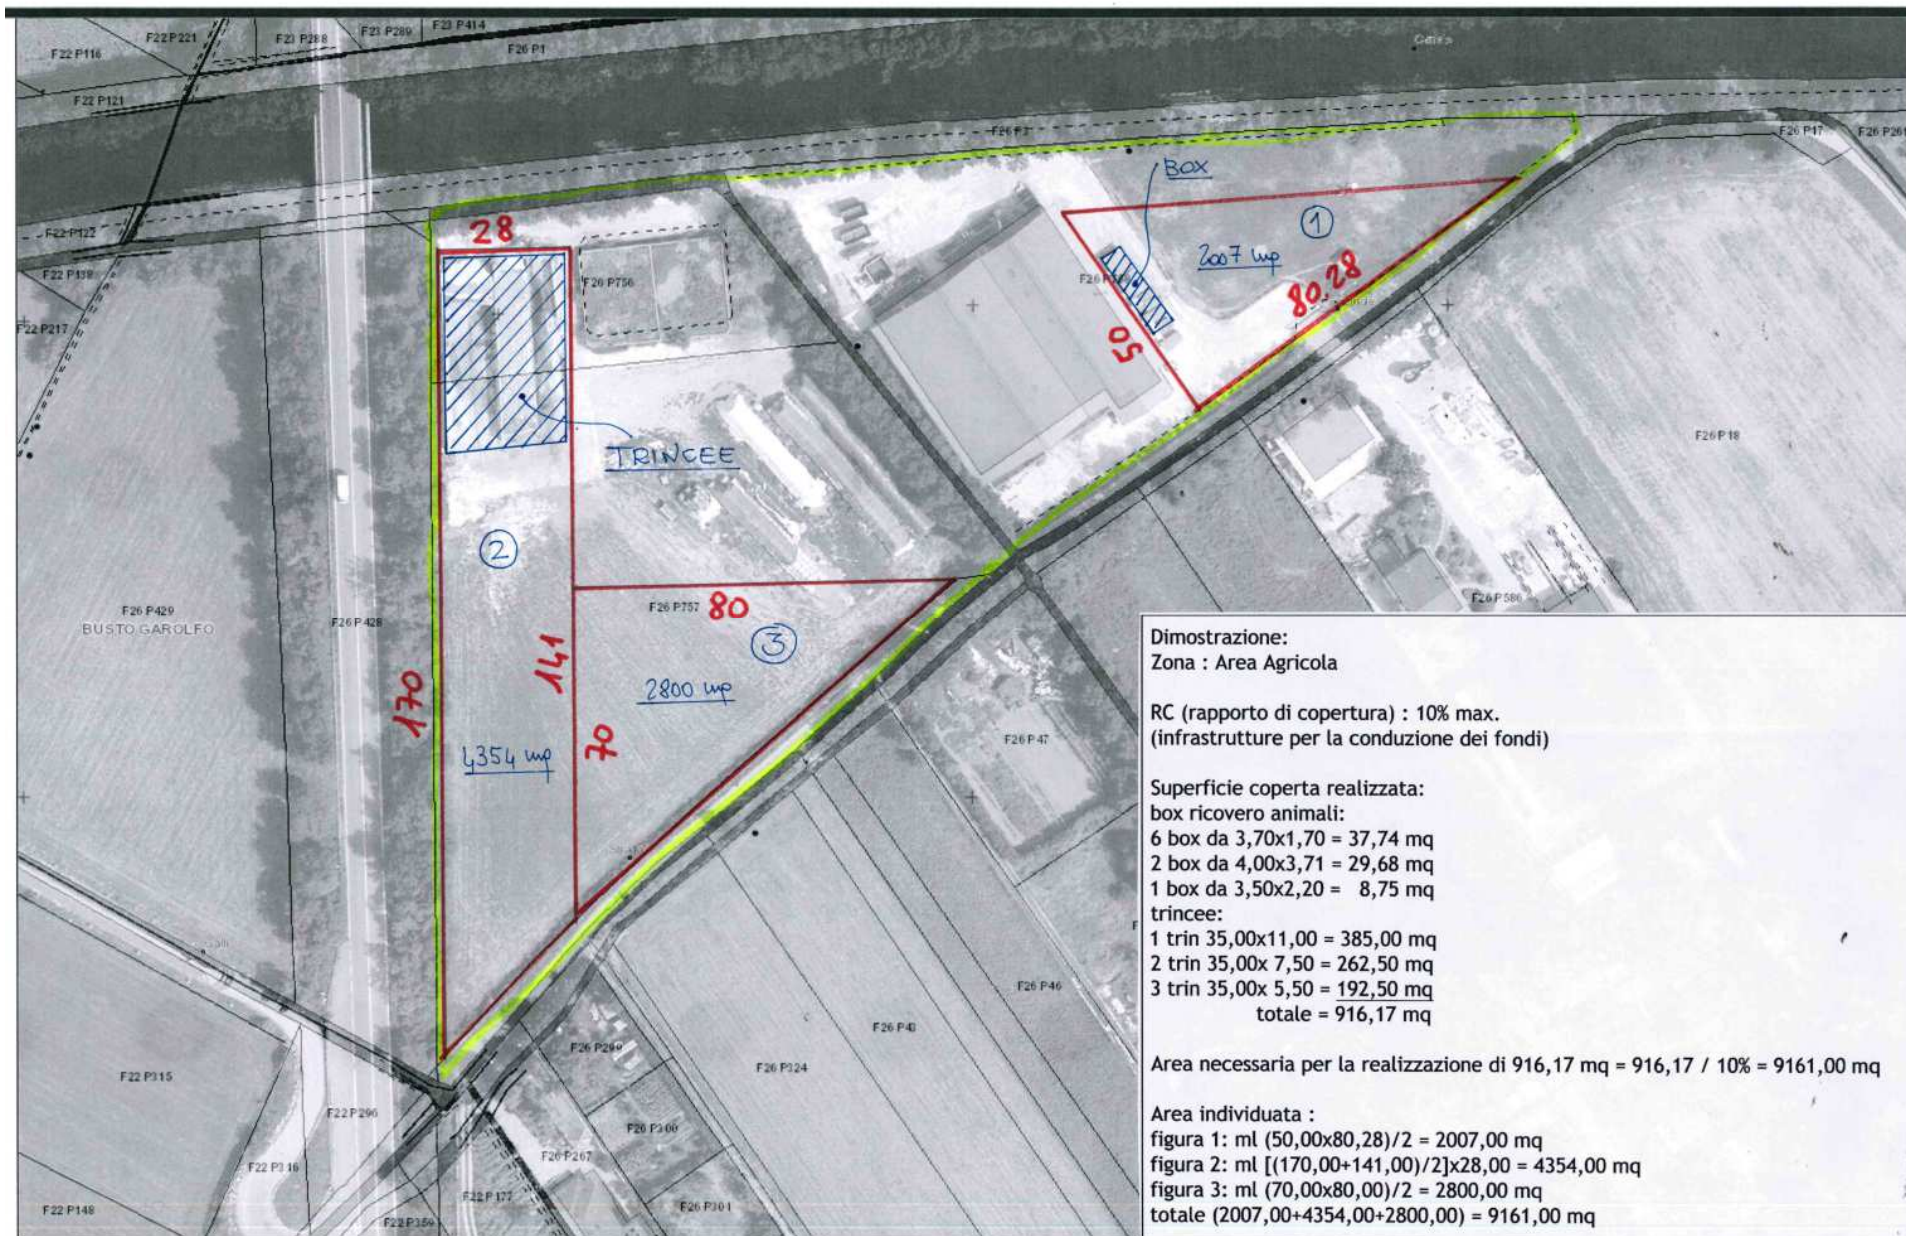
Allegato 3 - Planimetria art. 31 comma 3°

- ritenuto inoltre necessario, ai sensi del comma 3° dell'art. 31 del D.P.R. 380/01, provvedere all'individuazione del bene, della sua area di sedime nonché di quella necessaria secondo le vigenti prescrizioni urbanistiche alla realizzazione di opere analoghe a quelle abusivamente realizzate, da acquisire al patrimonio disponibile del Comune in caso di inottemperanza alla presente ordinanza, così come evidenziato nella planimetria allegata alla presente Ordinanza;

- che in caso di mancata ottemperanza alla presente ordinanza nel termine assegnato il bene immobile, la sua area di sedime nonché quella necessaria secondo le vigenti prescrizioni urbanistiche alla realizzazione di opere analoghe a quelle abusivamente realizzate così come indicata nella planimetria allegata alla presente, verranno automaticamente acquisiti al patrimonio disponibile del Comune ai sensi dei disposti dell'art. 31 comma 3° del D.P.R. 380/01.
