**ESAME ED APPROVAZIONE DOCUMENTO SEMPLIFICATO DEL RISCHIO IDRAULICO AI SENSI DELL'ART. 14 - COMMA 8 - DEL REGOLAMENTO REGIONALE N. 7/2017**

**DOCUMENTO SEMPLIFICATO  
DEL RISCHIO IDRAULICO AI  
SENSI DELL'ART. 14 comma 8 del  
REGOLAMENTO REGIONALE  
N.7/2017**

**Relazione**

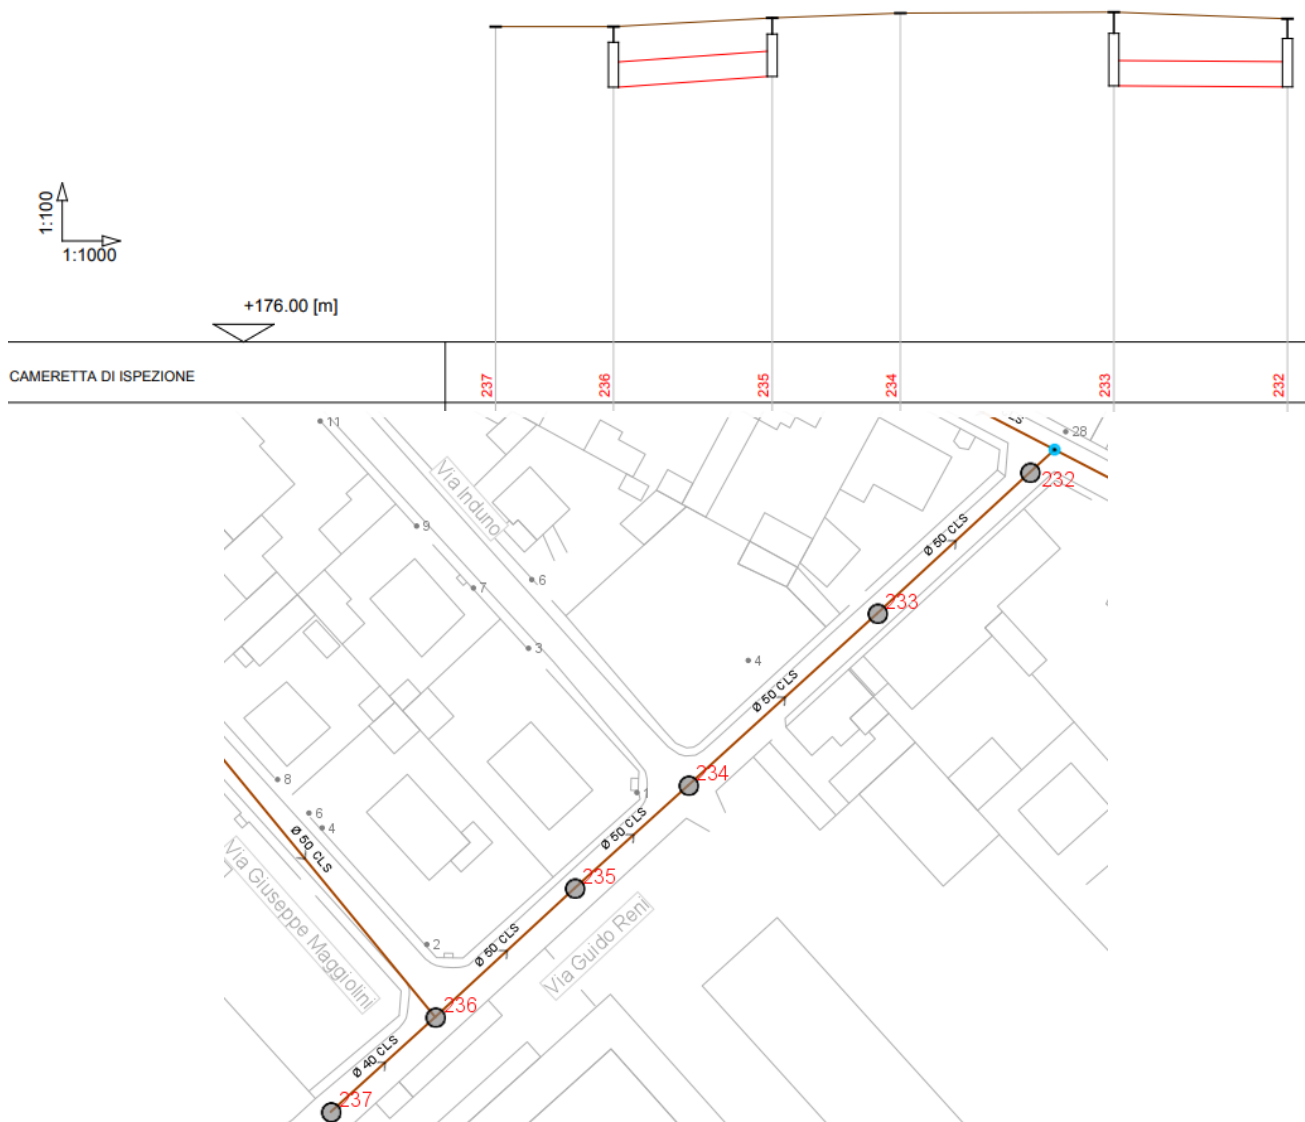
**Figura 7 - Anomalie riscontrate nei dati WEB GIS in via Reni (LN05)**

Il modello è stato costruito a partire dai dati strutturali resi disponibili da CAP Holding; nella fase di costruzione del modello si sono rilevate alcune lacune nei dati estratti da WEB GIS (rilievo) che a questo livello sono state superate con ipotesi di lavoro verosimili. Si noti in particolare il caso di via Reni (dove vengono peraltro segnalati fenomeni di sovrappressione e allagamento – LN05) in Figura 7 che riporta il profilo della fognatura estratto dal

WEB GIS: come si può notare mancano diversi dati relativi alle quote di scorrimento.

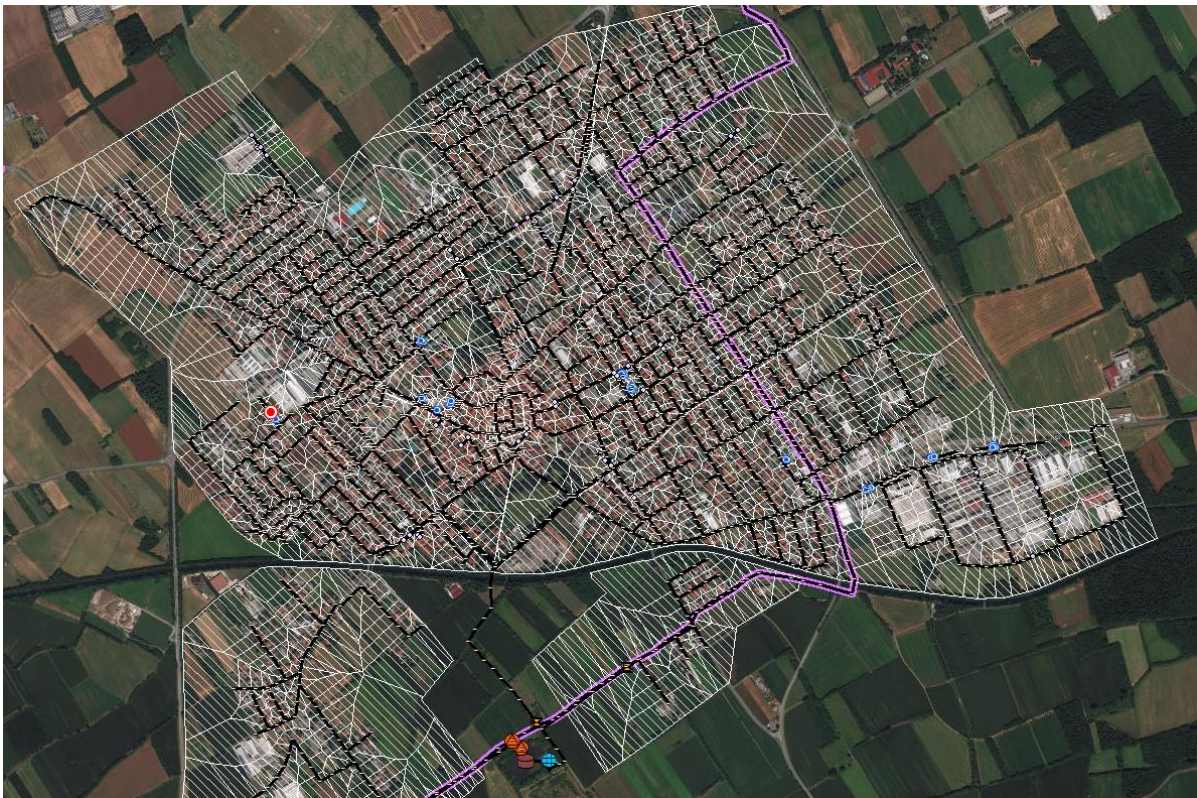
**Figura 9 - Modello di Busto Garolfo Sottobacini scolanti modellati**

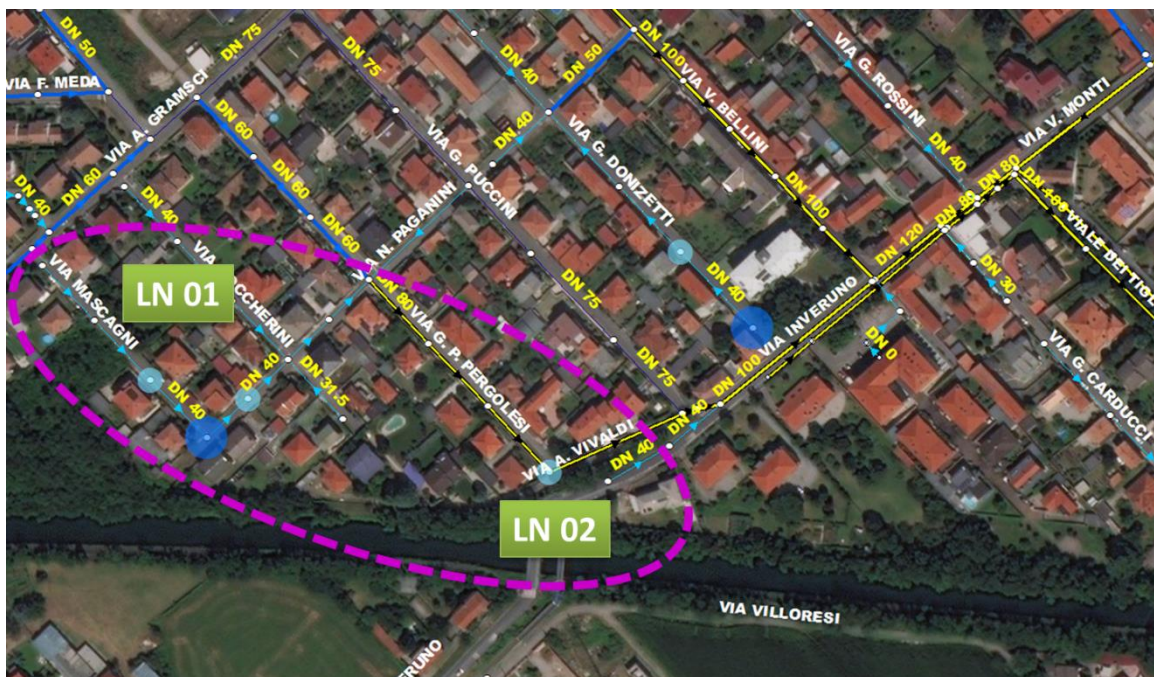
Figura 10: Risultato del modello idraulico per TR 2 anni nell'ipotesi di progetto LN01 e LN02

Le simulazioni sono state effettuate con un evento sintetico della durata di un'ora. In Figura 10, Figura 11 e Figura 12 i risultati del modello in termini di allagamento sono rappresentati in planimetria sovrapposti alla foto aerea delle zone interessate. Come si può vedere il generale stato di sofferenza idraulica delle aree in esame è ben rappresentato dal modello; i cerchi blu di colore progressivamente più scuro in proporzione alla severità del fenomeno di allagamento identificano nodi di calcolo in cui il tirante supera la quota terreno. I nodi blu si concentrano nelle aree effettivamente segnalate come critiche con allagamenti in via Vivaldi e Via Mascagni per la criticità LN01 e LN02, con allagamenti che si manifestano nella parte più bassa tra via Matteotti e via Parabiago nel caso della criticità LN04 ed allagamenti diffusi all'incrocio tra via Reni e via Maggiolini e vie limitrofe; nell'area di Piazza Lombardia Po03 il comune segnalava problemi che tuttavia non erano ritenuti ascrivibili ai collettori fognari. L'analisi a modello conferma questa ipotesi e non riproduce sofferenze idrauliche nell'area.

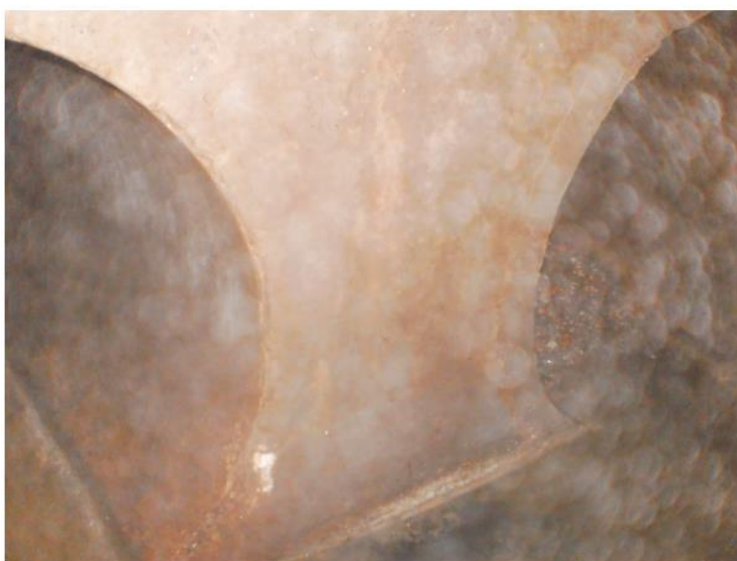
**Figura 13 Sifone a doppia canna sotto il canale Villoresi**

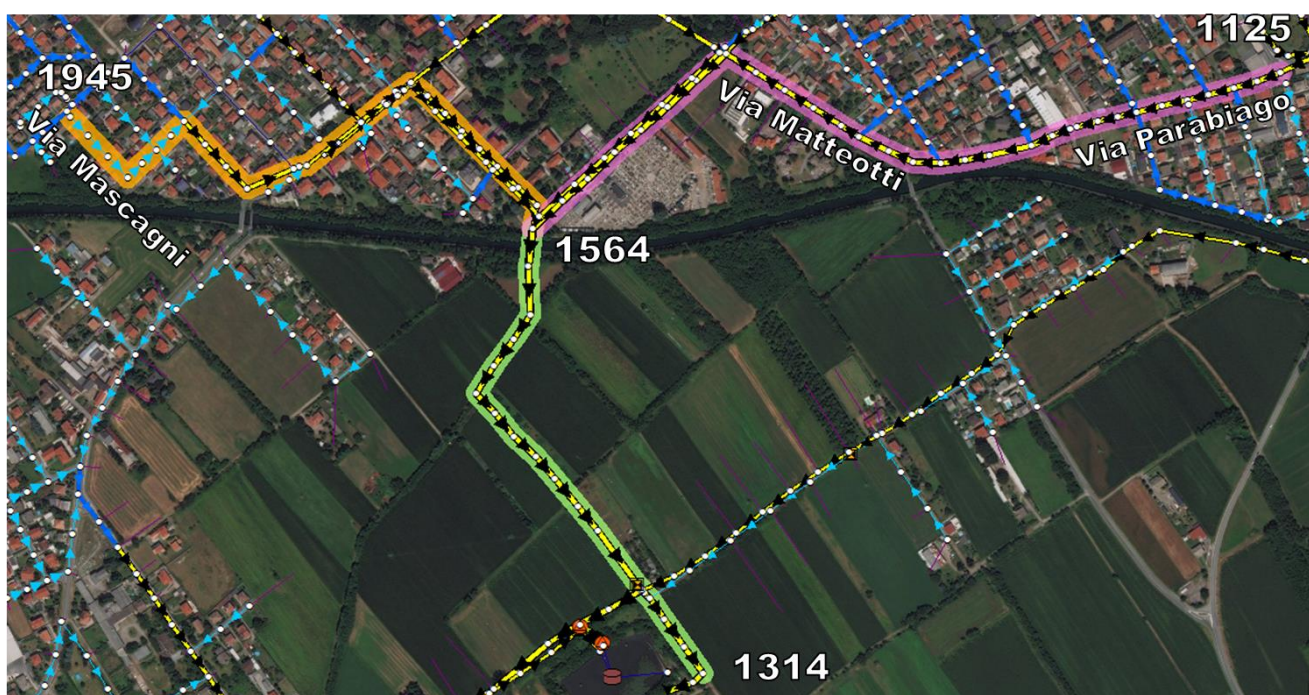
Figura 16:. Principali vie di deflusso dalle vie critiche (vedi Profili Longitudinali)

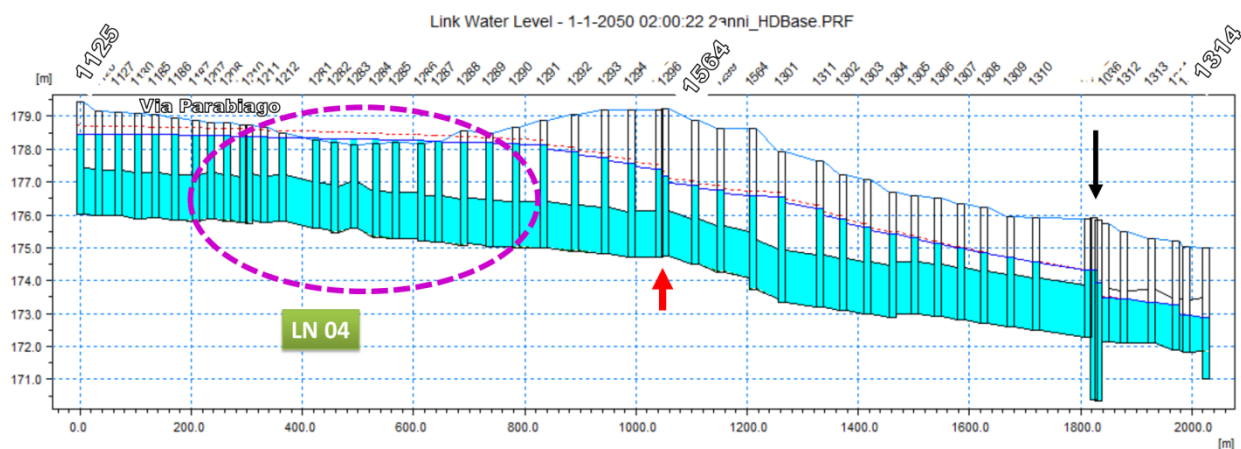
Figura 18: Profilo longitudinale delle condotte dall'area critica di via Matteotti/Parabiago

I due profili riportati in Figura 17 e Figura 18 permettono di analizzare i tiranti calcolati lungo le principali vie di deflusso a valle delle due aree di allagamento. Il profilo relativo al tracciato evidenziato in arancione include nella parte di monte le aree di via Vivaldi e via Mascagni; il profilo relativo al tracciato magenta riporta nella parte di monte il collettore di via Matteotti/Parabiago. In entrambi i casi, come già visto in planimetria, il tirante calcolato supera la quota del terreno; la causa di ciò è attribuibile alle perdite di carico che si riscontrano lungo i collettori e a quelle localizzate più marcate che si riscontrano in particolare in corrispondenza di alcuni ‘punti singolari’. Tra questi segnaliamo il sifone sotto il canale Villoresi che però non genera perdite di carico troppo elevate in quanto realizzato con doppia canna da 150 cm di diametro (vedi foto di Figura 13) e quello sotto il “Collettore Inveruno Busto Garolfo” sulla condotta di scarico DN 150 dei superi di piena, appena a monte del recapito nella vasca disperdente (vedi indicazione planimetrica in Figura 14 e freccia nera nel profilo di Figura 17).

Notevole risulta la brusca deviazione planimetrica individuata in viale dei Tigli (Figura 15) che essendo posta a valle della direttrice Est (evidenziata in rosa in Figura 16) genera con le portate di calcolo notevoli perdite di carico (superiori a mezzo metro - freccia rossa in profilo di Figura 18).

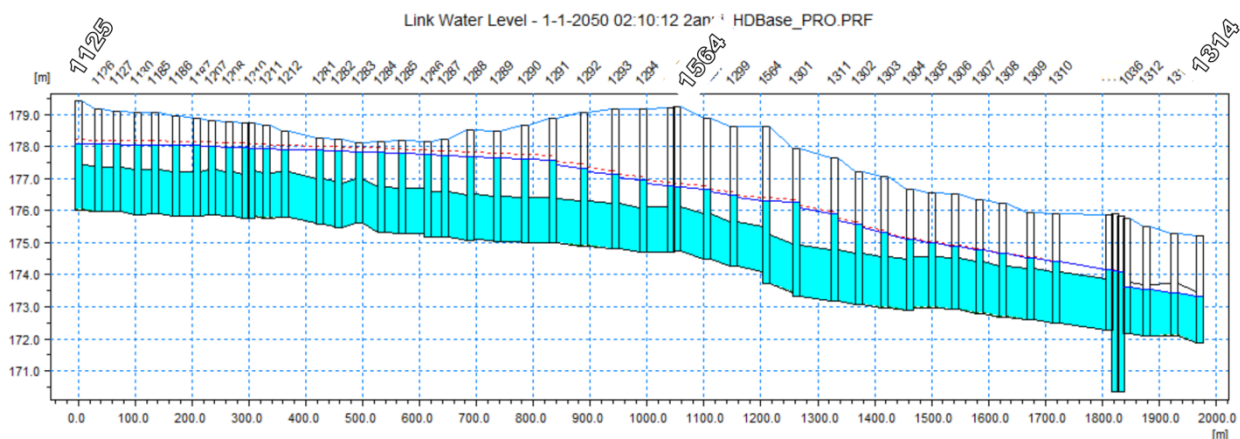
**Figura 20: Risultato del modello per TR 2 anni nell'ipotesi di progetto di mitigazione delle perdite localizzate LN04**

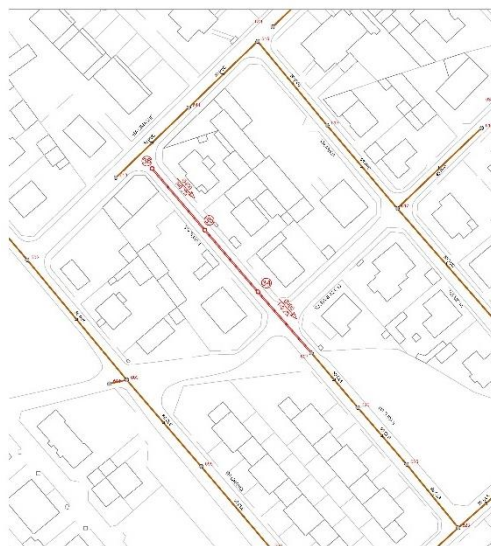
**Figura 22 - Planimetria di progetto via Turati**

1. via Legnano, F.lli Bandiera, Battaglia del Don., Martiri di Belfiore (Figura 21);
2. via Turati (Figura 22);
3. vie Paganini, Boccherini e Mascagni (Figura 23);
4. via Giotto (Figura 24);
5. vie Leopardi, Mameli e Asiago (Figura 25).

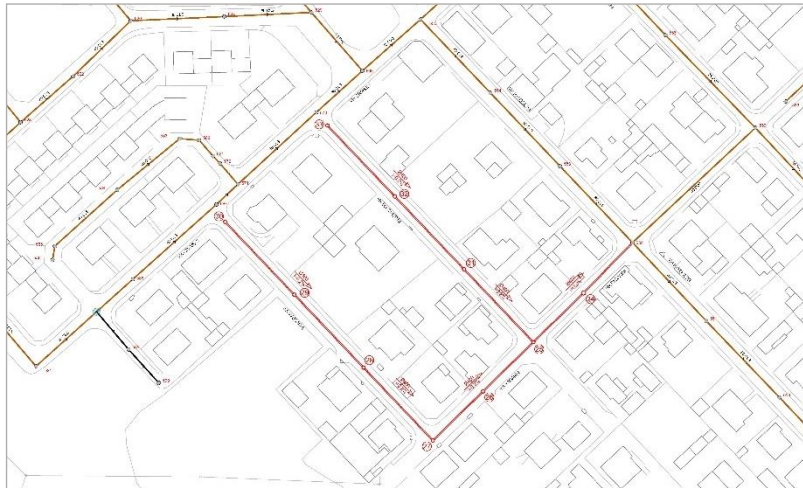
**Figura 23 - Planimetria di progetto nelle vie Mascagni, Boccherini e Paganini**

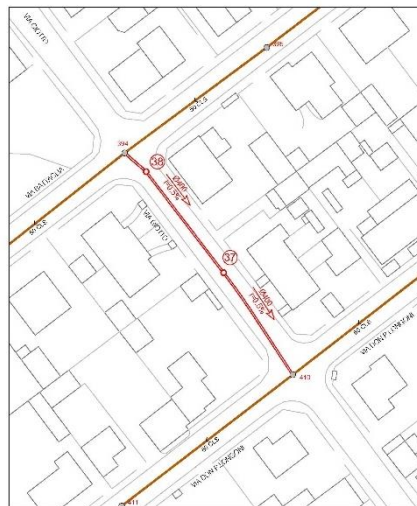
**Figura 24 - Stralcio planimetrico di via Giotto**

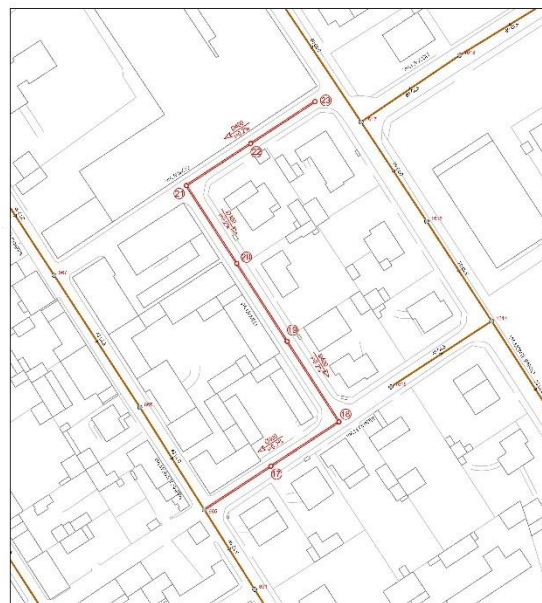
**Figura 25 - Planimetria di progetto nelle vie Leopardi, Mameli e Asiago**
