**COMUNE DI BUSTO GAROLFO**  
**Città Metropolitana di Milano**

**ORDINANZA N. 28**  
**DEL 24.04.2024**

**OGGETTO: Demolizione opere abusive e ripristino dello stato dei luoghi.**

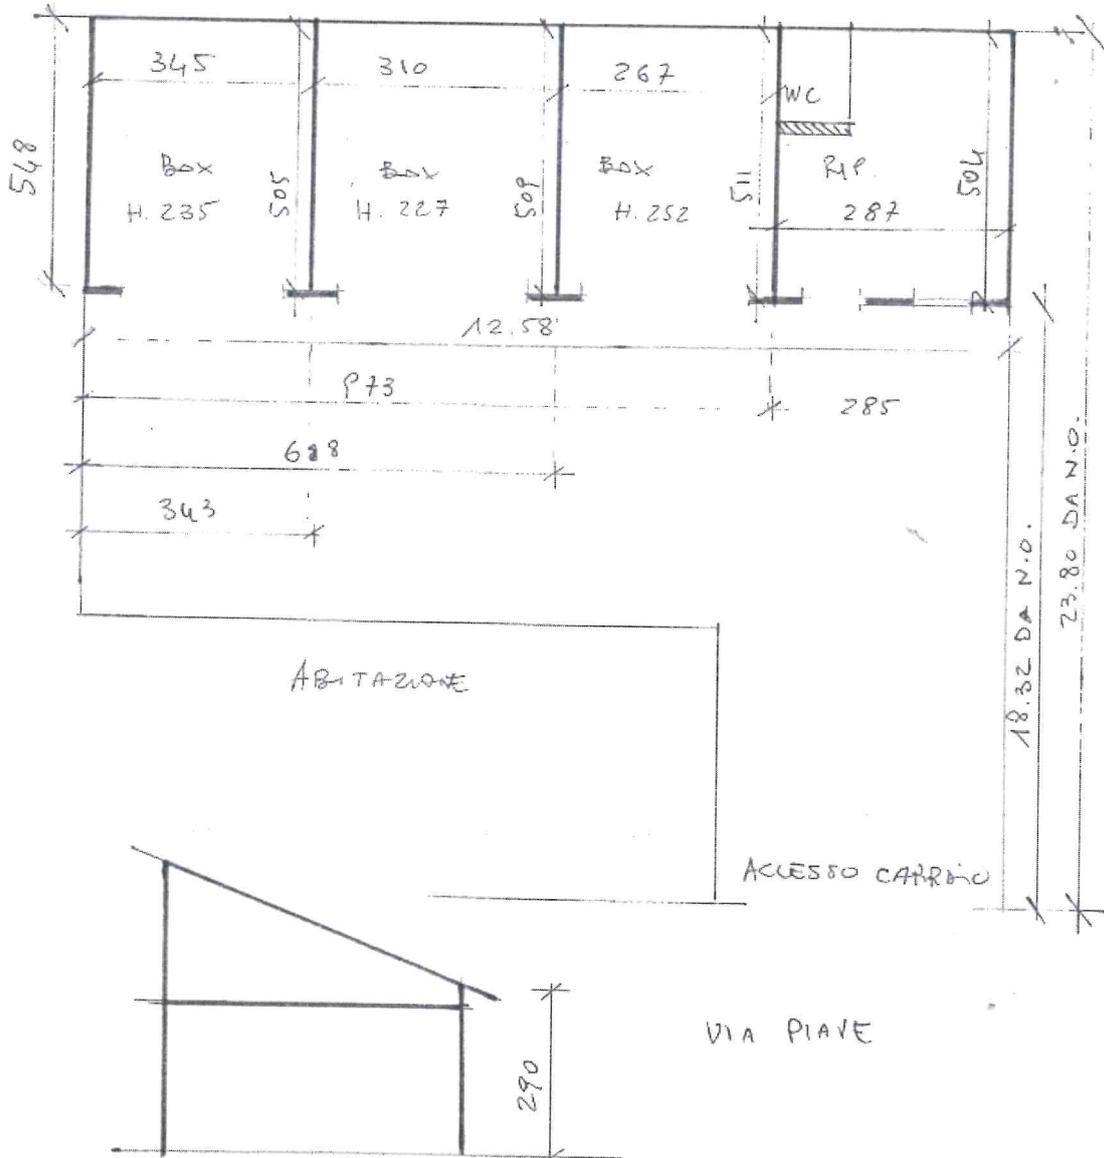
fg 24 MAPP. 166 SUB. 701, 702, 703, 704  
C2 C6 C6 C6

- Considerato che da tale sopralluogo, svolto alla presenza dei Sigg. Astorino e Trainito, veniva rilevato quanto di seguito:
  1. Presenza all'interno dell'area cortilizia sul retro del fabbricato residenziale di un corpo di fabbrica, distinto al mappale 166 del fg. 24, avente dimensioni pari a circa ml 12,58 di larghezza per circa ml 5,48 di profondità, composto da 3 box auto e un locale uso deposito/ripostiglio.  
La copertura, ad una sola falda inclinata verso l'interno del lotto, presenta altezza al colmo non determinabile e altezza verso l'interno del lotto pari a circa ml 2,90 e i 4 ambienti presentano delle solette poste ad altezze variabili fra i ml 2,27 e ml 2,52.  
La larghezza dei diversi ambienti varia dai ml 2,67 circa ai ml 3,45 circa, come meglio evidenziato nella planimetria allegata alla presente Ordinanza;

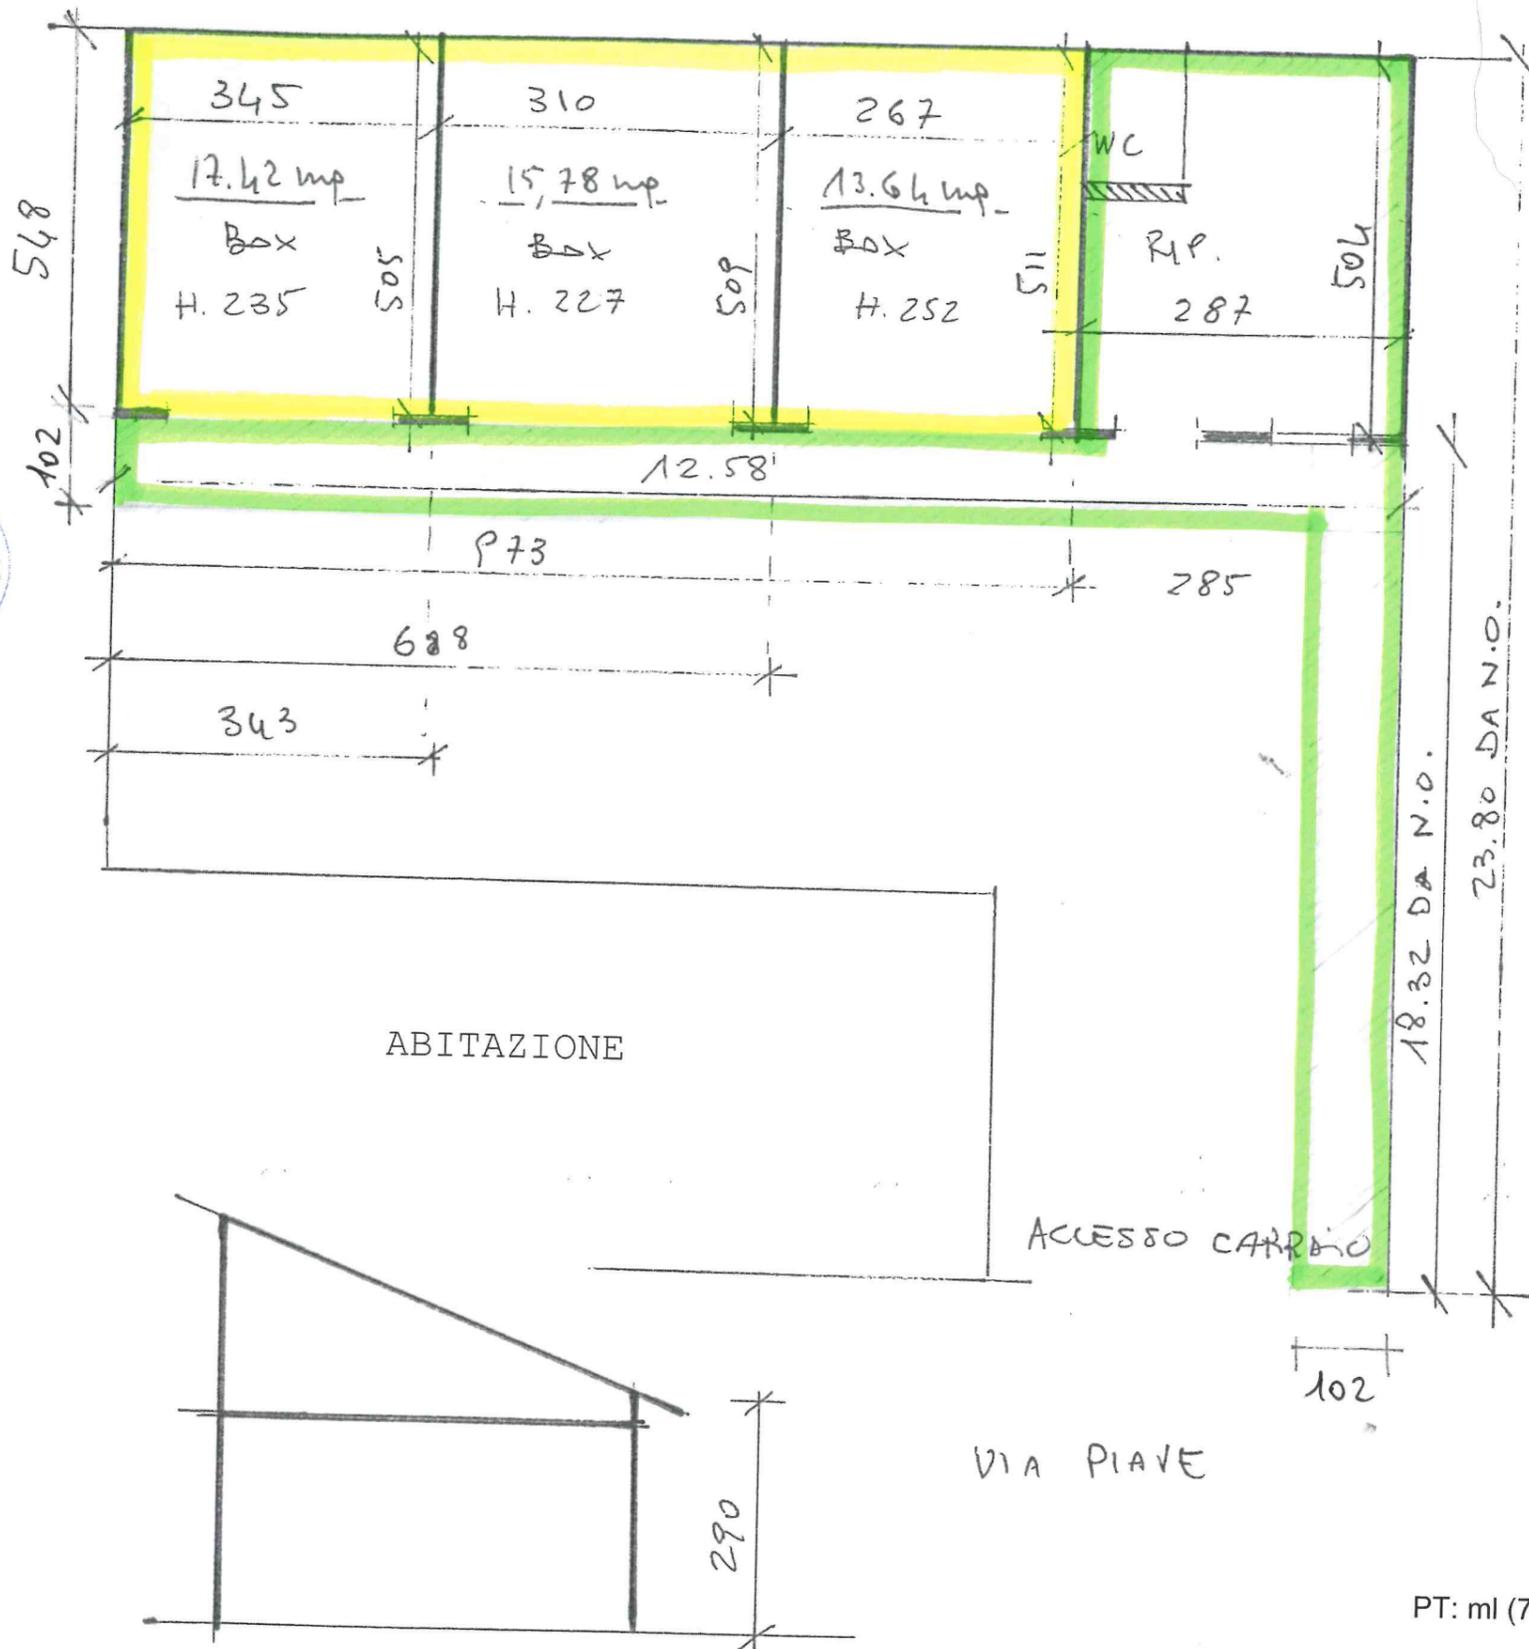
Fp 24 MAPP. 166 SUB. 701, 702, 703, 704  
C2 C6 C6 C6

### Verifiche articolo 31 comma 3° DPR 380/01

Individuazione del bene, della sua area di sedime nonché di quella necessaria secondo le vigenti prescrizioni urbanistiche alla realizzazione di opere analoghe a quelle in questione in caso di inottemperanza alla demolizione, per l'acquisizione al patrimonio Comunale:

Sedime fabbricato completo avente dimensioni pari a circa ml 12,58 x 5,48 di cui:

- 3 box auto superficie netta a parcheggio, circa mq (17,42+15,78+13,64) = mq 46,84

In caso di inottemperanza si acquisisce il bene e la relativa area di sedime

- 1 locale ripostiglio/deposito, circa ml 5,48 x 2,85 = mq 15,62

Area necessaria per la realizzazione di mq 15,62 = **mq 46,86** (15,62 x 1/3)

Area individuata:

locale ripostiglio/deposito = mq 15,62

area cortilizia = ml (12,58 x 1,02) = mq 12,83

area cortilizia = ml (17,30 x 1,02) = mq 17,65

area totale: mq 15,62 + 12,83 + 17,66 = **mq 46,10**

- alla demolizione del fabbricato rilevato in occasione del sopralluogo e distinto al mappale n. 166 del foglio 24, entro il termine massimo di 90 giorni dalla data di notifica del presente atto, ripristinando così lo stato originario dei luoghi;

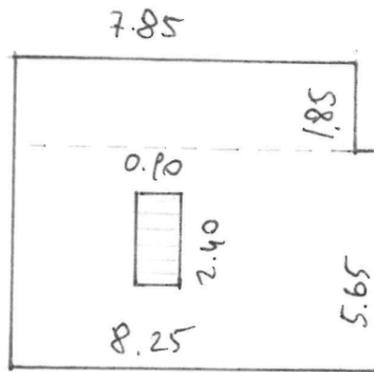
Piano terra

$$PT: ml (7,85 \times 1,85) + (8,25 \times 5,65) - (0,90 \times 2,40) = mq (14,52 + 46,61) - 2,16 = 58,97 \text{ mq}$$

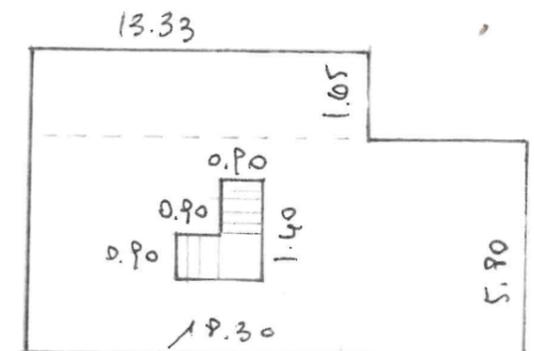
Piano primo

$$P1: ml (13,33 \times 1,65) + (18,30 \times 5,80) - (0,90 \times 0,90) - (0,90 \times 1,40) = mq (21,99 + 106,14) - (0,81 - 1,26) = 126,06 \text{ mq}$$
