<b>AFFIDAMENTO INCARICO PER LA VERIFICA DELLA SICUREZZA – VERIFICA COPERTUS LIGNEA - DEL COMPLESSO PISCINA COMUNALE DI BUSTO GAROLFO – II FASE - STUDIO ARONICA INGEGNERIA. CIG:B50C7FCB5C</b>	<i>Nr. Progr.</i>	<b>858</b>
	<i>Data</i>	<b>30/12/2024</b>
	<i>Proposta</i>	<b>873</b>
	<i>Copertura Finanziaria</i>	<input checked="" type="checkbox"/>

Oggetto: Affidamento incarico per la verifica della sicurezza – verifica copertura lignea - del complesso piscina comunale di Busto Garolfo – II fase;

**Offerta economica per la verifica di sicurezza della  
copertura lignea esistente e della vulnerabilità sismica  
della Piscina Comunale di Busto Garolfo MI**

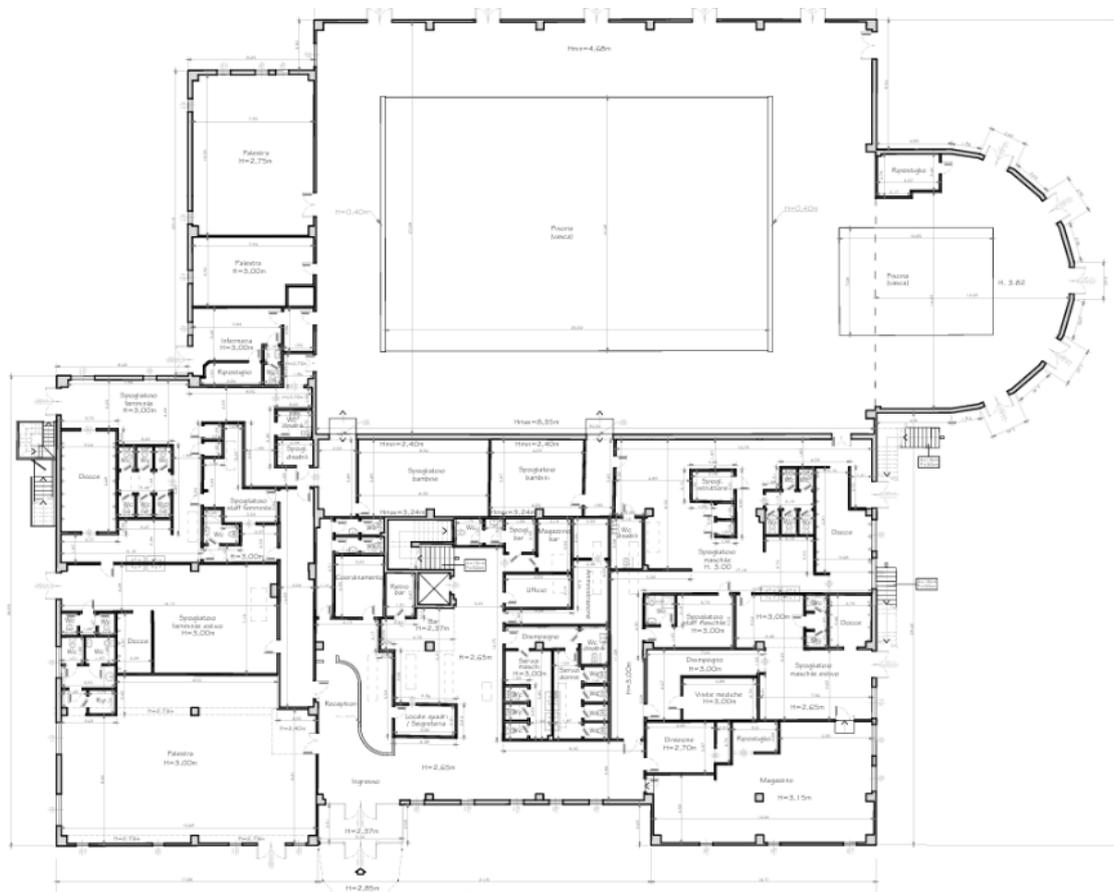
**Fig.1,3: pianta piano terra**

L'impianto si compone prevalentemente di un piano terra ove sono presenti le vasche natatorie ed una serie di locali di pertinenza quali gli spogliatoi, l'ingresso, la zona bar. Nell'ala lato via Busto Arsizio è presente anche un piano primo di accesso alle tribune aggettanti sulla vasca principale.

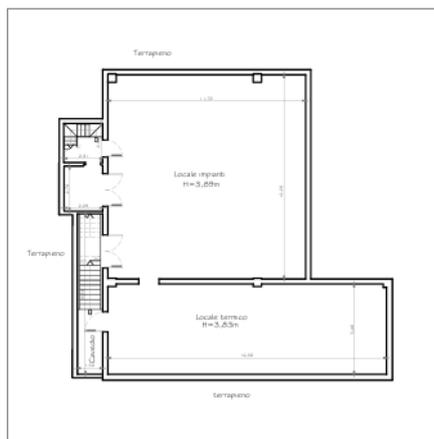
Fig.1,5: pianta piano interrato

Localmente sono presenti anche dei locali tecnici collocati al piano primo interrato il cui accesso avviene mediante scale esterne.

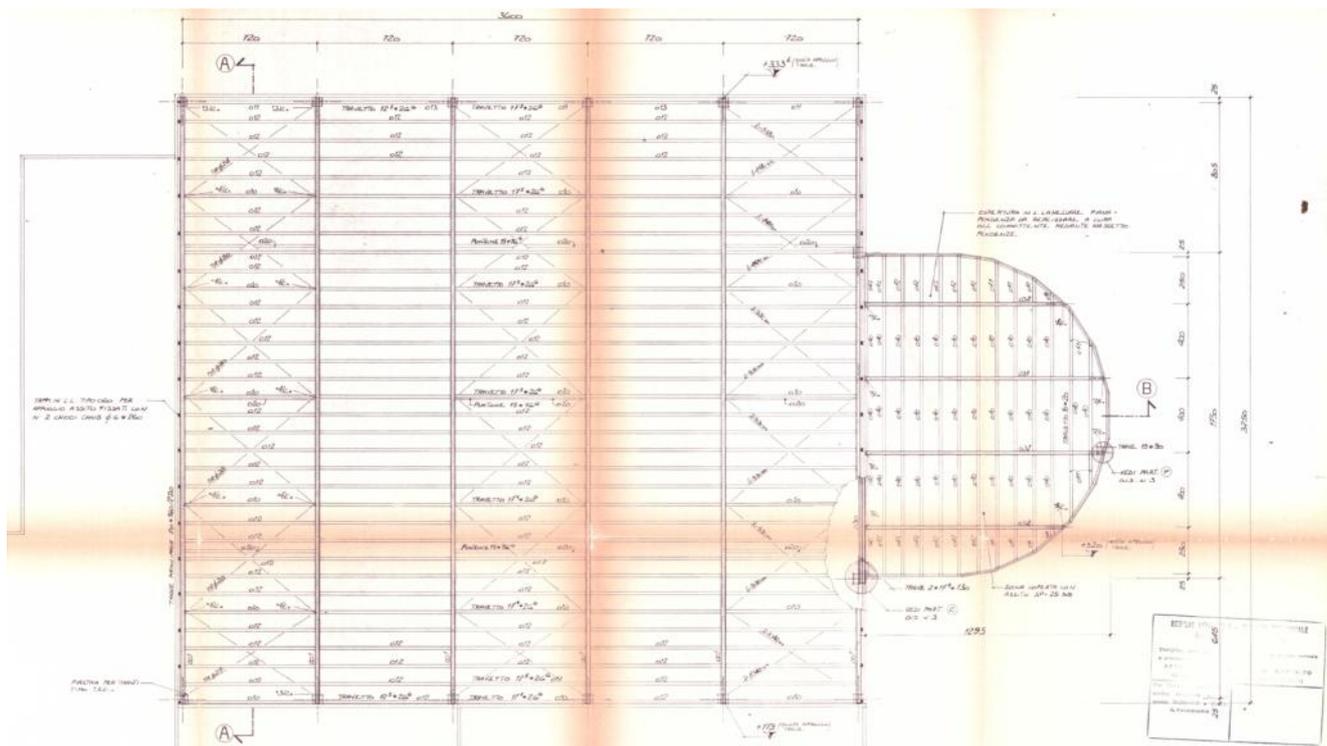
Fig.1,6: pianta piano copertura vasche

Nella seguente immagine in particolare si riporta lo stralcio della carpenteria della copertura lignea delle due vasche natatorie:

Nel dettaglio la copertura della vasca principale è costituita da 6 travi in legno lammellare di luce pari a circa 32.7m con altezza variabile tra 220cm in mezzeria a 160 cm in appoggio.

Le travi secondarie sono invece costituite da trave di dimensione 12.5 x 26,5 cm con passo 97.5 cm.

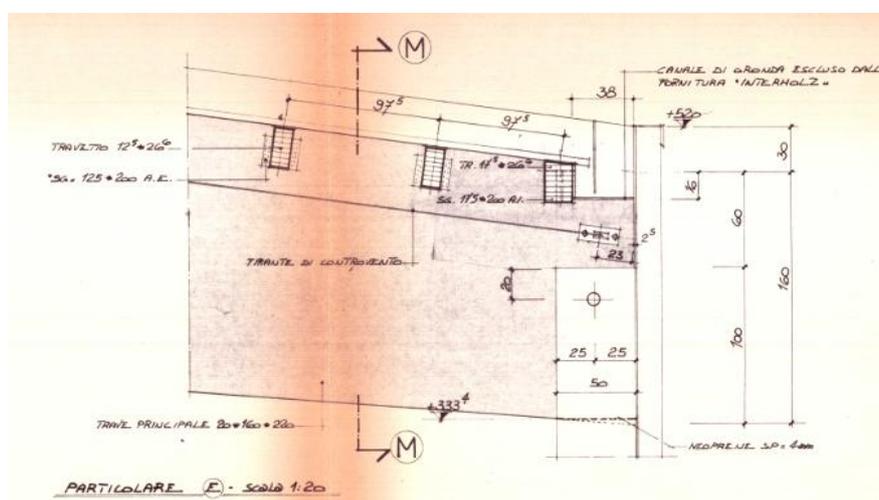
Fig.1,8: dettaglio appoggio travi su colonne

L'appoggio delle travi primarie sulle colonne in calcestruzzo è di tipo diretto mediante forcilla incava realizzata sull'estradosso delle colonne; le travi secondarie sono invece collegate alle primarie mediante scatolare in acciaio meccanicamente fissato.
