DELIBERAZIONE DELLA GIUNTA COMUNALE

COMUNE DI BUSTO GAROLFO
CITTA' METROPOLITANA DI MILANO

APPROVAZIONE PIANO ELIMINAZIONE BARRIERE ARCHITETTONICHE (PEBA)	<i>Nr. Progr.</i>	52
	<i>Data</i>	16/04/2024
	<i>Seduta NR.</i>	16

OGGETTO:
APPROVAZIONE PIANO ELIMINAZIONE BARRIERE ARCHITETTONICHE (PEBA)

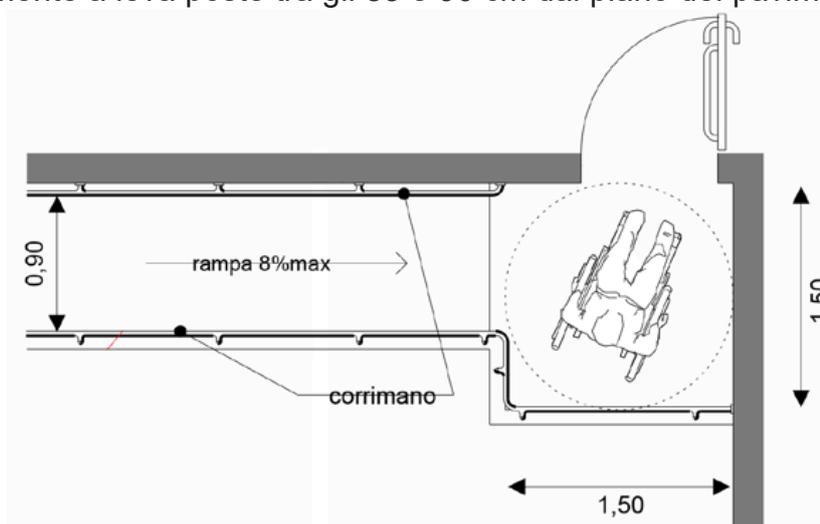
Possibili soluzioni di realizzazione di ingresso raccordato da rampa accessibile [Le immagini di questa pagina sono tratti dal volume *Progettare la normalità. Schede tecniche per una progettazione senza barriere*. A cura di L.Fantini, G.Venturelli]

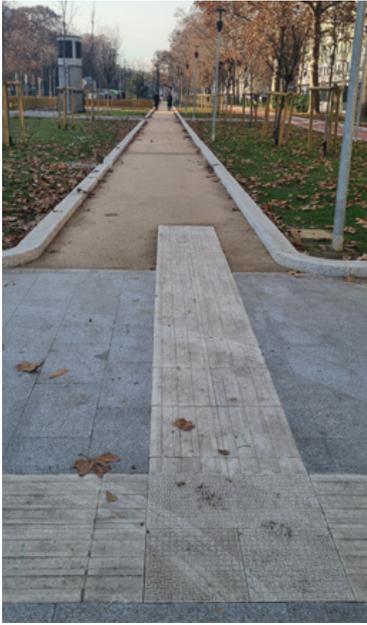
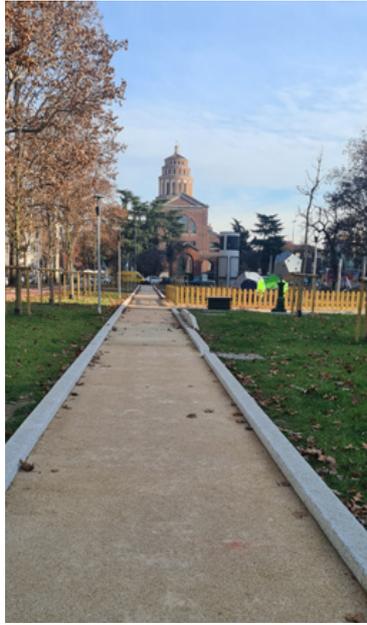
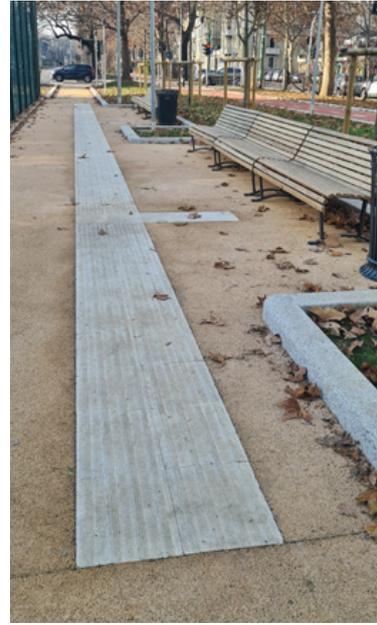
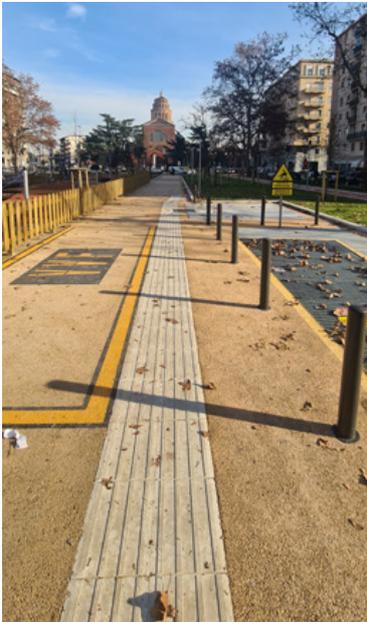
Parco di Viale Argonne, Milano.

Nelle foto sopra un esempio di parco pubblico accessibile, la pista pedotattile in gres è inserita nella pavimentazione in cls colorato limitatamente ai tratti in cui non è assicurata la continuità della guida naturale per persone non vedenti rappresentata dai cordoli al perimetro dei vialetti. Si rende necessario l'inserimento del percorso loges, in corrispondenza dello slargo con panchine, segnalandone la presenza alla persona cieca e in tratti in cui non è garantita la continuità del cordolo perimetrale. In generale i percorsi devono presentare un andamento quanto più possibile semplice e regolare in relazione alle principali direttrici di accesso ed essere privi di strozzature, arredi, ostacoli di qualsiasi natura che riducano la larghezza utile di passaggio o che possano causare infortuni.

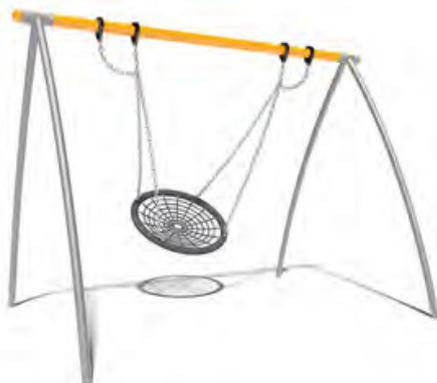
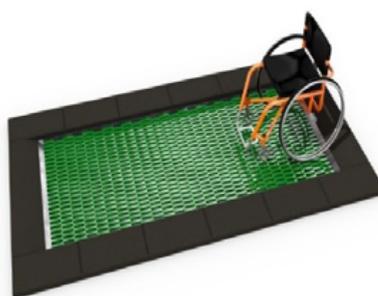
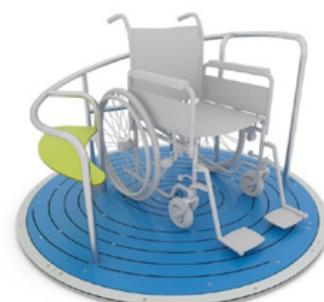
Esempi di attrezzature ludiche accessibili.

Prerogativa di un'area giochi inclusiva non è solo garantire a tutti i bambini la possibilità d'accesso ma anche assicurare la possibilità d'utilizzo dei giochi installati. Vi sono sul mercato un'ampia gamma di attrezzature ludiche predisposte per consentirne la fruizione a tutti gli utenti, a prescindere dalle proprie abilità o fragilità. Questa tipologia di giochi garantisce un grado di sicurezza più elevato rispetto alle attrezzature tradizionali per proteggere chi ha maggiori difficoltà nell'utilizzo nonchè sono dotati di protezioni rafforzate, modalità d'accesso facilitate per agevolarne l'utilizzo alla più ampia gamma di utenti possibile.

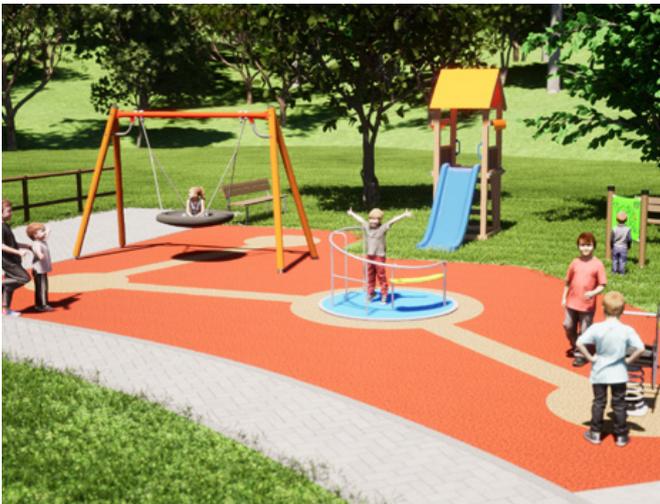
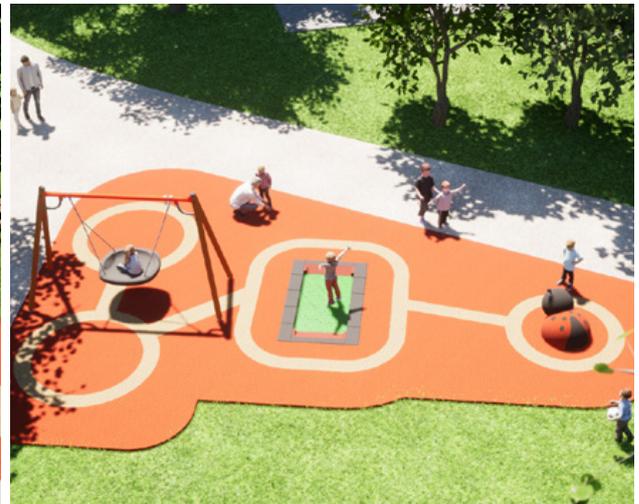
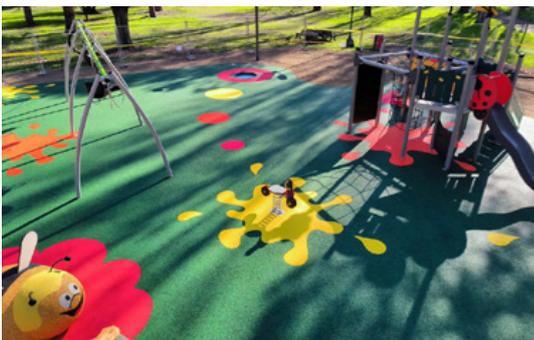
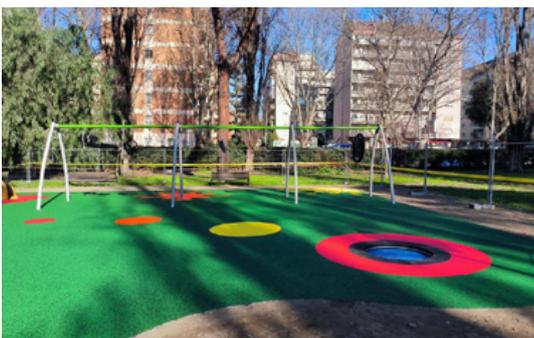
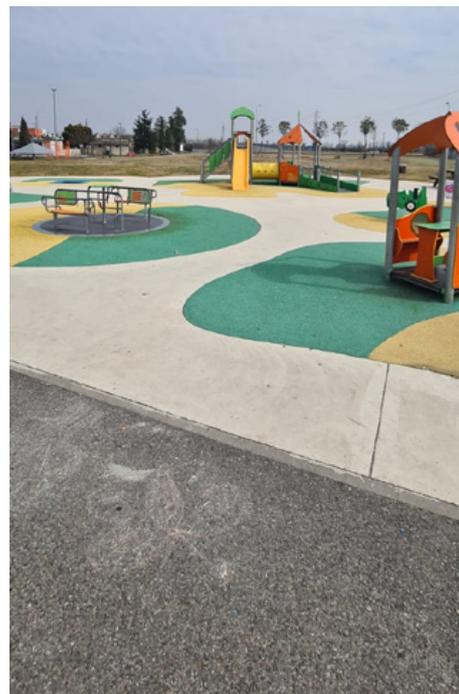
Nelle immagini successive sono rappresentati render di progetto e realizzazioni di parchi gioco inclusivi, le aree sono attrezzate con giochi accessibili, inseriti in spazi studiati per garantirne la piena fruibilità, le pavimentazioni in gomma sono realizzate in aderenza ai vialetti dei parchi e le superfici risultano perfettamente complanari tra di loro. La gomma colata consente a partire dalla fase di progettazione fino alla realizzazione la possibilità di creare aree gioco con colorazioni svariate, incentivando la fantasia di tutti i minori.

Nelle due immagini sopra, render di progetto di due aree gioco accessibili. Nelle immagini a lato esempi di parchi gioco accessibili realizzati con pavimentazione in gomma colata e attrezzati con giochi inclusivi, utilizzabili anche da bambini con fragilità.

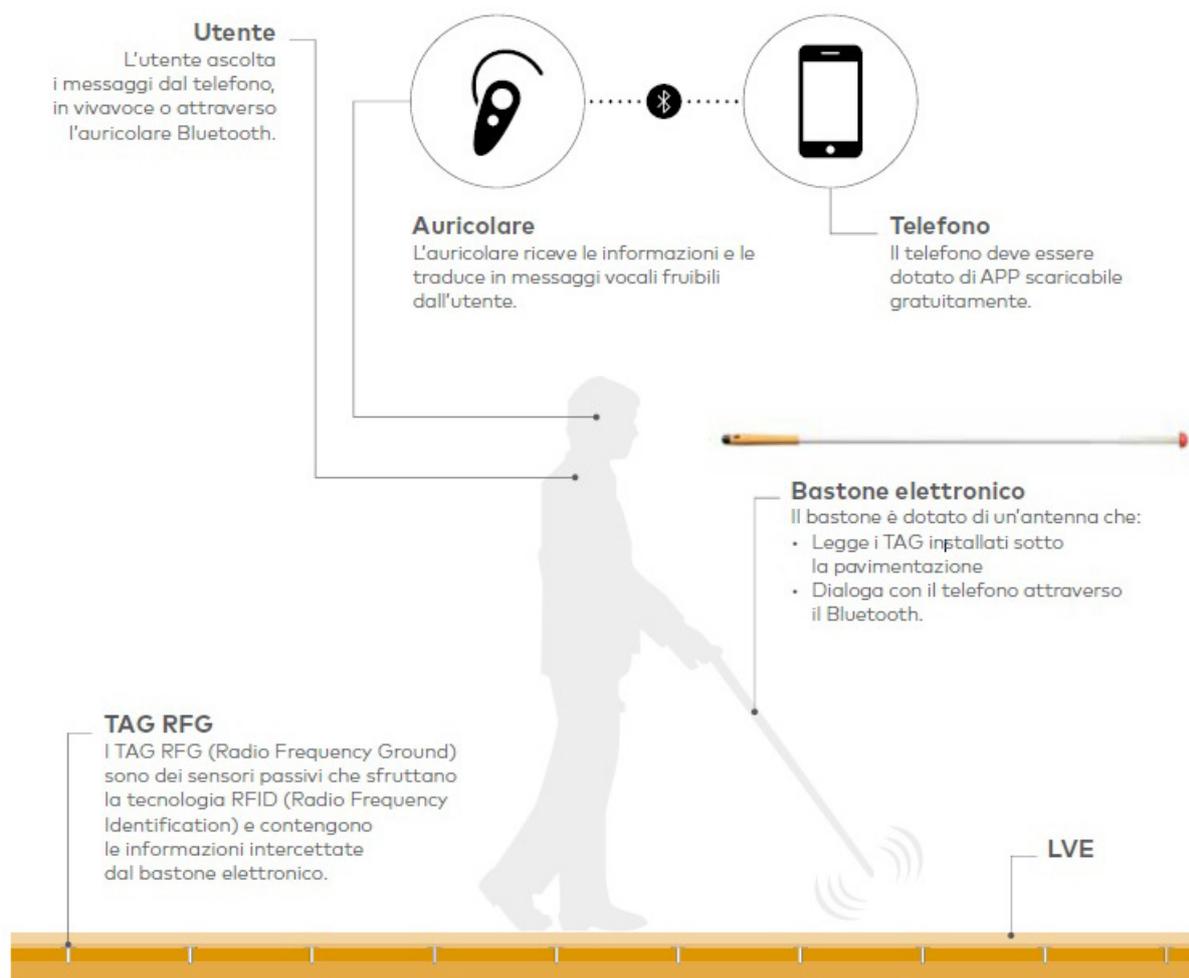
Immagine tratta dal catalogo *Universal Design - Percorsi tattili per ciechi ed ipovedenti* - D'Ascenzi.

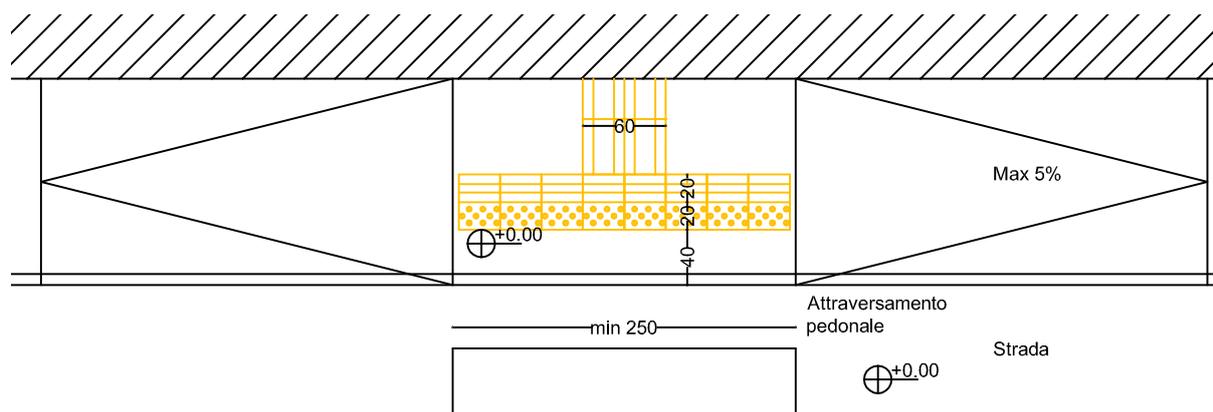
Nello schema sottostante si esemplifica la realizzazione di un raccordo tra il percorso pedonale e l'attraversamento. Tale soluzione è da considerarsi quella che garantisce il miglior agio nella percorrenza in autonomia, e quindi la preferibile da realizzarsi; le due rampe laterali, di pendenza laddove possibile non superiore al 5%, garantiscono maggior facilità di percorrenza e sicurezza di altre soluzioni quali il posizionamento di scivoli prefabbricati che spesso costringono la persona in carrozzina allo stazionamento su piani inclinati seppur di lunghezza contenuta. In questo modo si può apporre il segnale tattilo-plantare recante il codice "pericolo valicabile" per tutta la luce dell'attraversamento, il marciapiede verrà inoltre sbarrato dal codice "direzione rettilinea" che terminerà contro la prima guida naturale disponibile (muro, muretto recinzione, cordolo aiuola...) e il disabile visivo potrà così proseguire in maniera autonoma condotto dai riferimenti ambientali esistenti, senza ulteriori percorsi pedo-tattili.

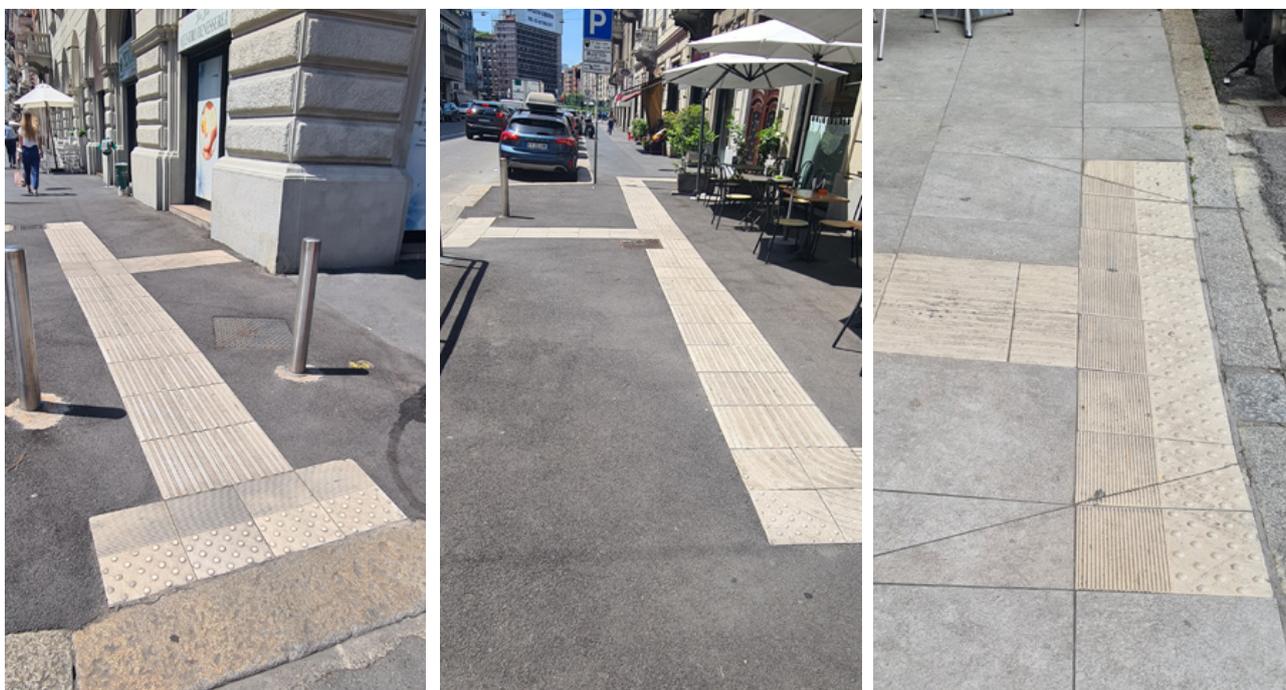
Si riportano qui sotto immagine esplicative di interventi di percorsi pedotattili in mattonelle in gres inseriti in incroci e percorsi pedonali preesistenti.

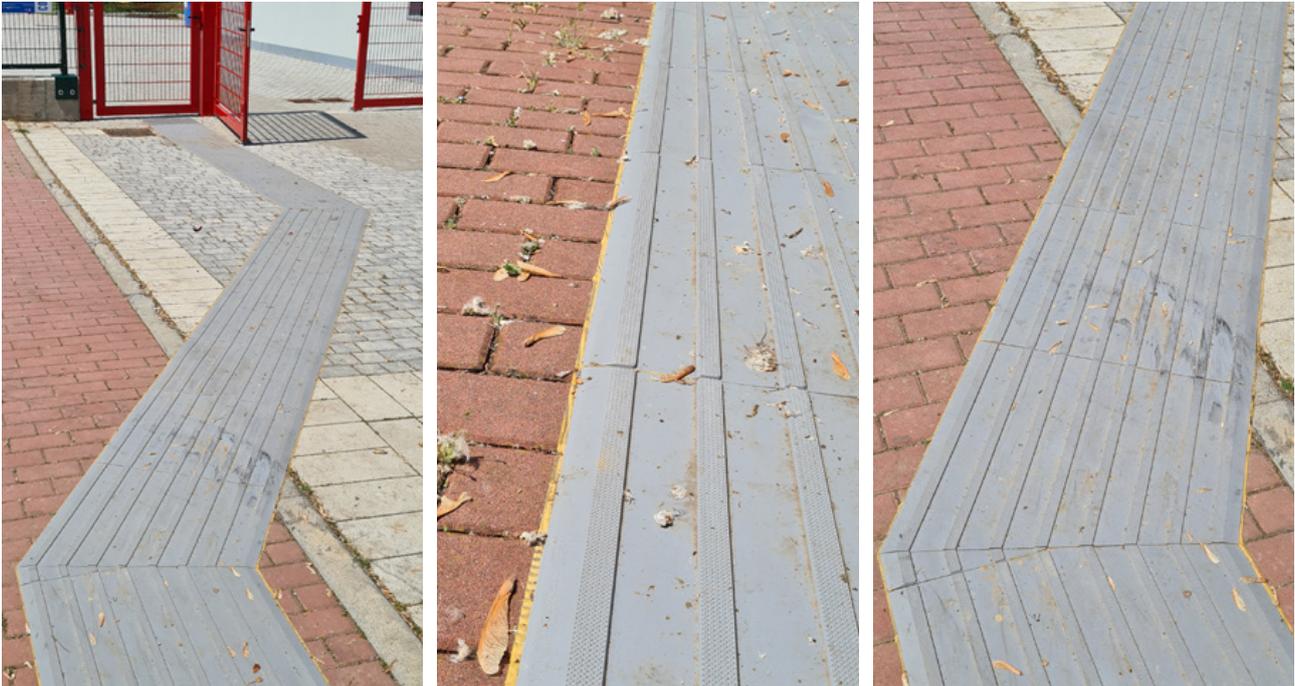
Nella pagina successiva si riportano le immagini di un percorso pedotattile in PVC da esterno realizzato all'aperto in aderenza alla pavimentazione esistente.

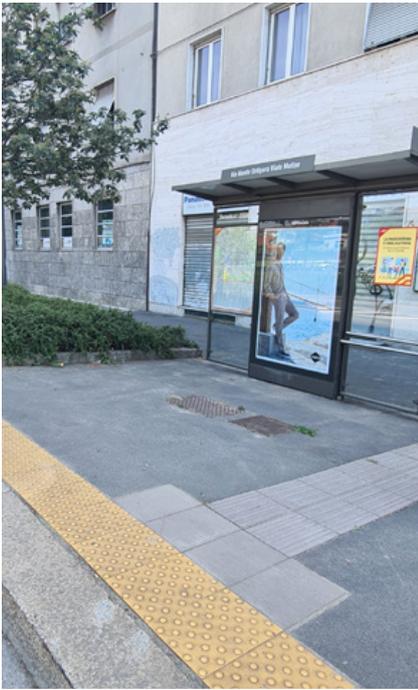
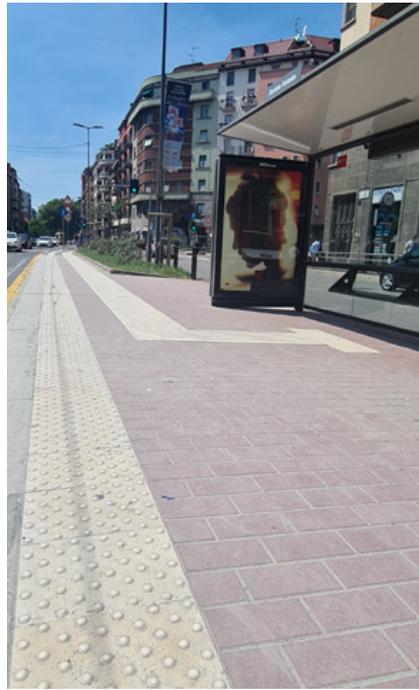
Nella pagina successiva, in alto, si riportano delle esemplificazioni fotografiche di fermate dei mezzi pubblici integrate con segnali tattilo-plantari.

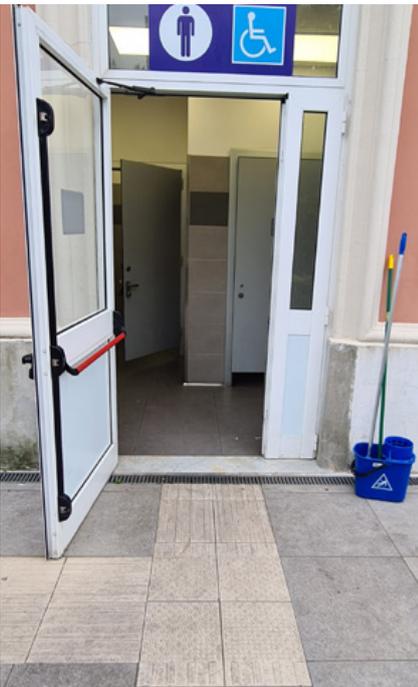
Qui sotto si riportano degli esempi di percorsi tattilo plantari che conducono a dei servizi accessibili, e che segnalano una rampa di scale, secondo quanto già riportato al paragrafo dedicato alle scale.

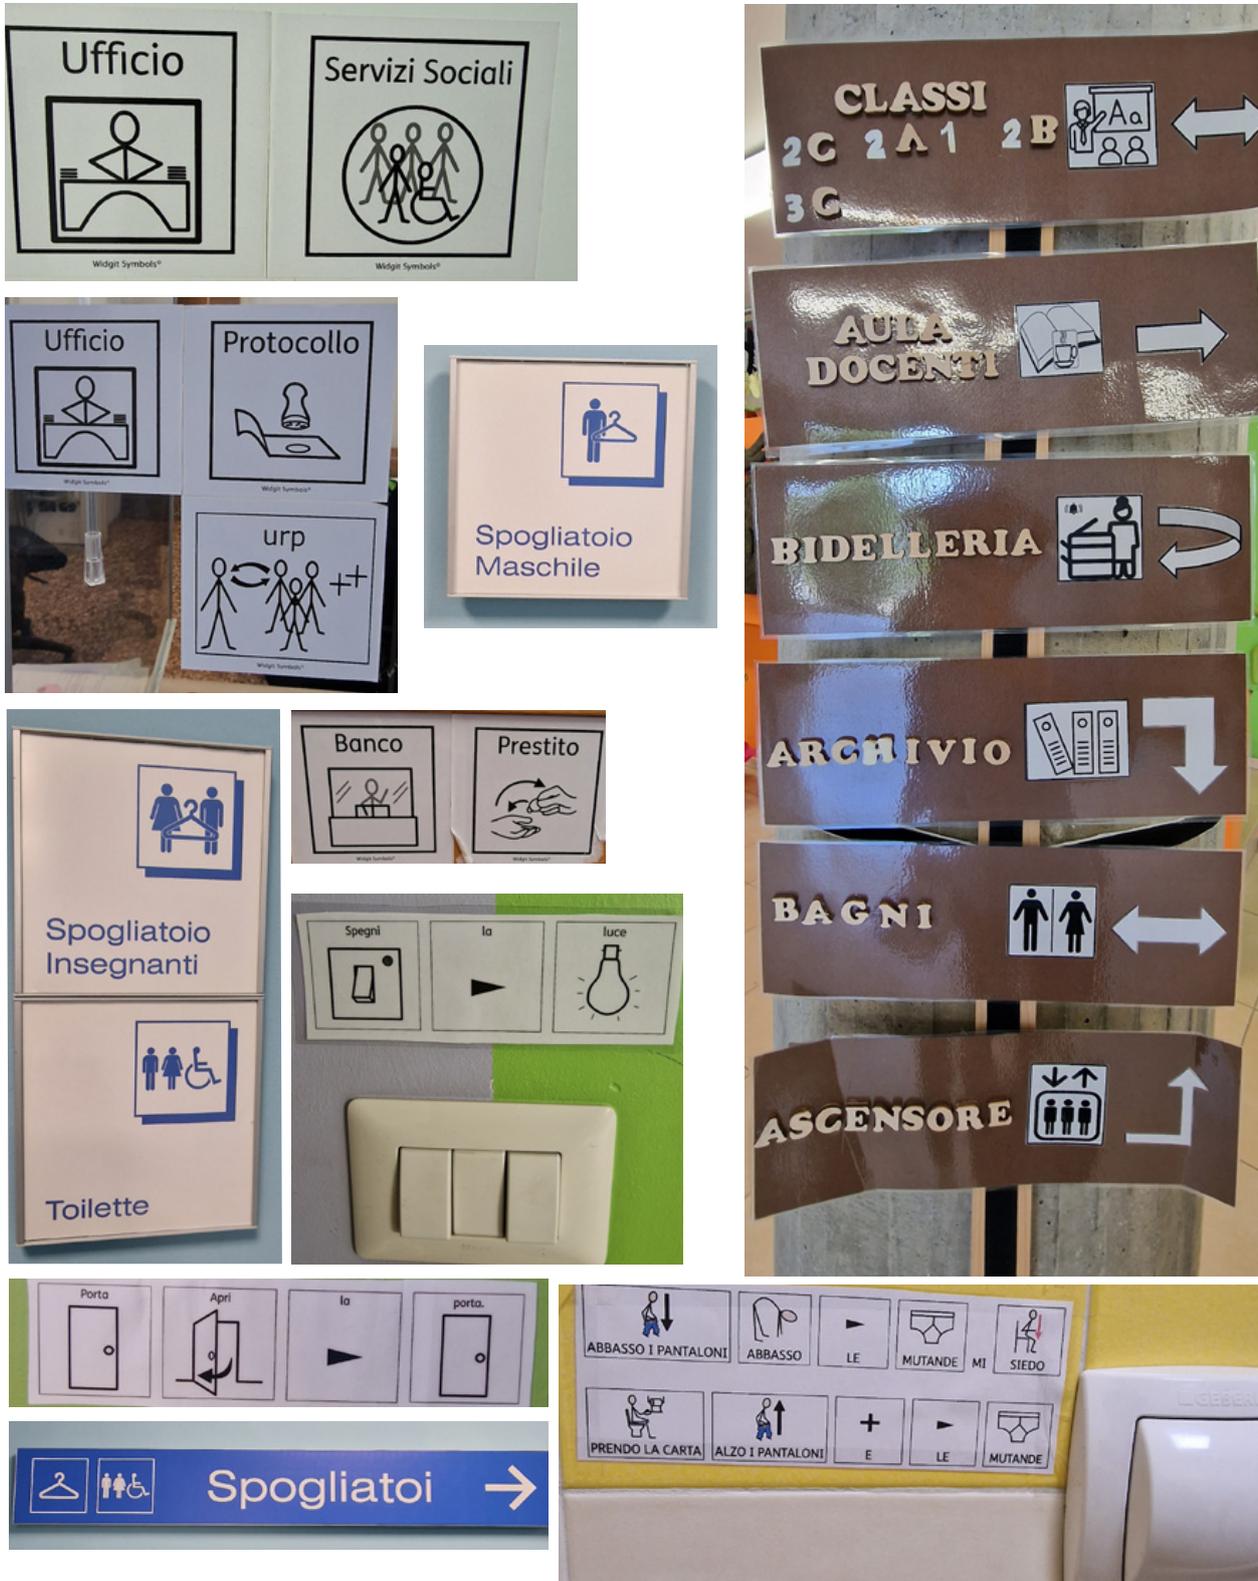
Esempi di cartellonistica realizzati con il metodo CAA (Comunicazione Aumentativa e Alternativa) o con l'inserimento del logotipo oltre all'indicazione con sola scritta.

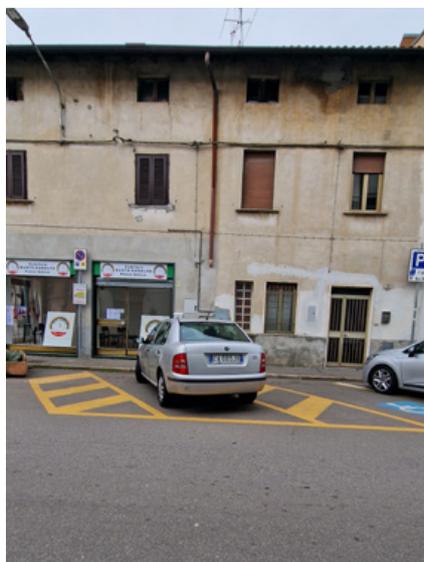
2. Accesso area esterna

La zona antistante e retrostante la porta/cancello è in piano e hanno una profondità minima di 1,50 m?		<input checked="" type="checkbox"/> Sì
		<input type="checkbox"/> No
Dislivello	<input checked="" type="checkbox"/> Sì	Se sì, è presente una rampa di pendenza <5% se lunga più di 5 m o <8% se meno di 5 m?
	<input type="checkbox"/> No	
	<input checked="" type="checkbox"/> Sì	E' presente un corrimano ad h=0.90m?
	<input type="checkbox"/> No	
E' presente un percorso tattile?		<input type="checkbox"/> Sì
		<input checked="" type="checkbox"/> No
La luce netta della porta d'ingresso è almeno 150 cm con le singole ante di larghezza non superiore a 120 cm e gli eventuali vetri sono ad una altezza min di 40 cm dal pavimento?		<input type="checkbox"/> Sì
		<input checked="" type="checkbox"/> No
La maniglia è posizionata 85cm<h<90cm?		<input type="checkbox"/> Sì
		<input checked="" type="checkbox"/> No
Il campanello/citofono è posizionato tra i 110 e i 120 cm d'altezza da terra?		<input type="checkbox"/> Sì

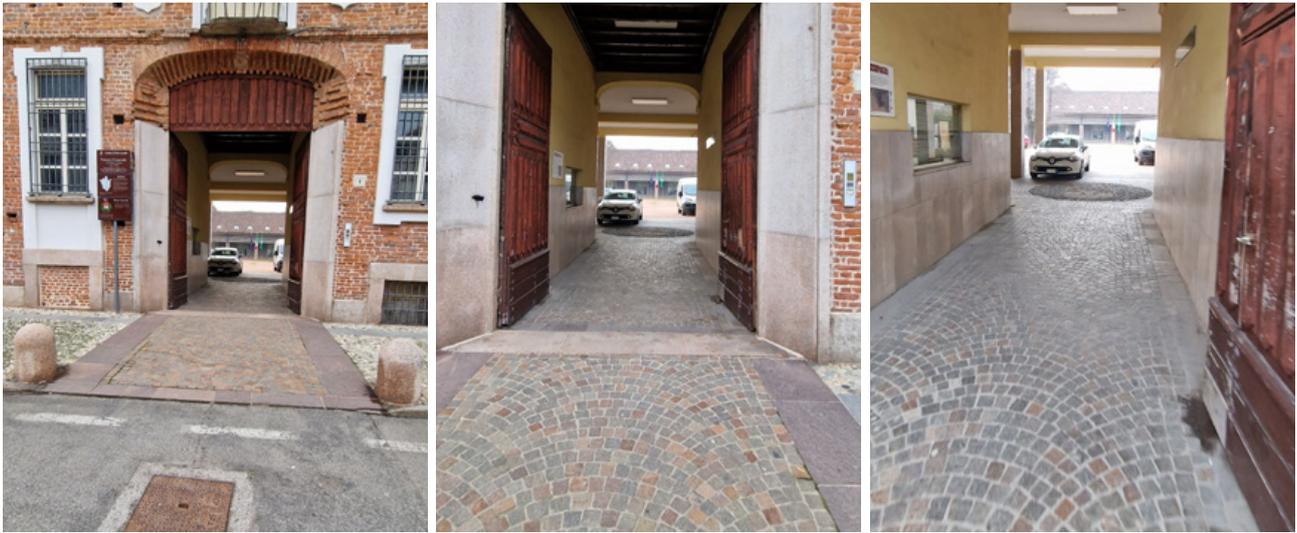
3. Accesso alla struttura

La zona antistante e retrostante la porta/cancello è in piano e hanno una profondità minima di 1,50 m?		Si	<input checked="" type="checkbox"/>
Dislivello	<input checked="" type="checkbox"/> Sì / <input type="checkbox"/> No	Se sì, è presente una rampa di pendenza <5% se lunga più di 5 m o <8% se meno di 5 m?	<input checked="" type="checkbox"/> Sì / <input type="checkbox"/> No
E' presente un percorso tattile?		Si	<input checked="" type="checkbox"/>
La luce netta della porta d'ingresso è almeno 150 cm con le singole ante di larghezza non superiore a 120 cm e gli eventuali vetri sono ad una altezza min di 40 cm dal pavimento?		Si	<input checked="" type="checkbox"/>
La maniglia è posizionata 85cm<h<90m?		Si	<input checked="" type="checkbox"/>
Il campanello/citofono è posizionato tra i 110 e i 120 cm d'altezza da terra?		Si	<input checked="" type="checkbox"/>

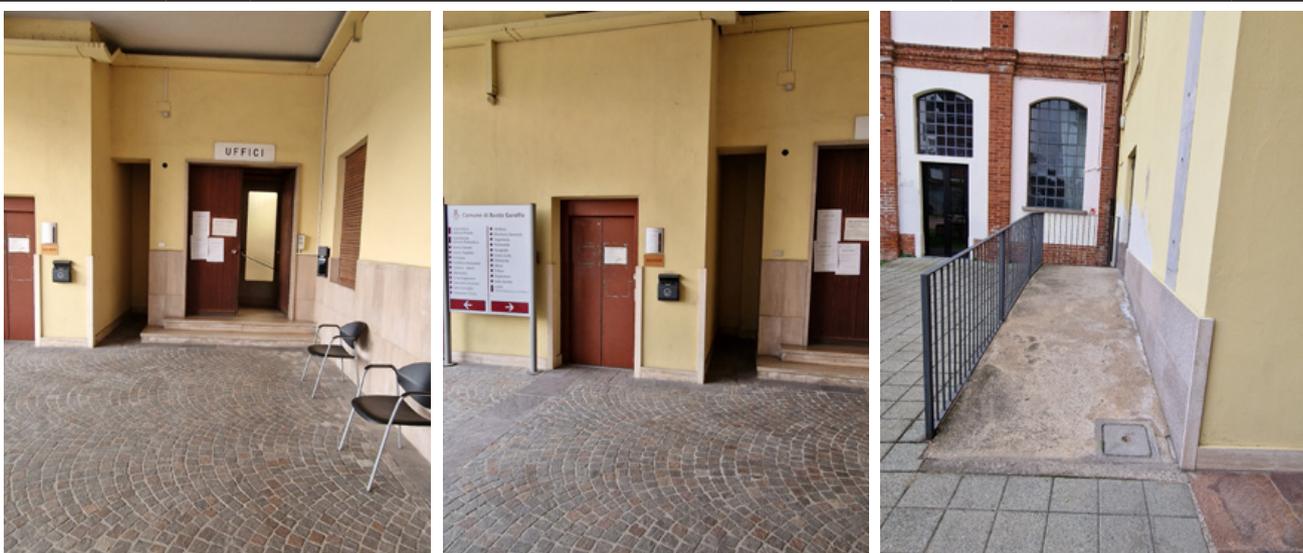
Documentazione fotografica

L'ingresso principale alla struttura si trova in posizione sopraelevata di 2 alzate rispetto al piano del cortile, l'ingresso accessibile coincide quindi con l'adiacente ascensore esterno che consente di raggiungere il piano 1. Il pt (rialzato) presenta solo l'imbocco della scala interna senza locali, una persona su carrozzina potrà comunque raggiungerlo attraverso la rampa esterna da dotare di corrimano ad altezza 90 cm almeno su un lato per poter servirsi del distributore automatico di snack qui collocato.

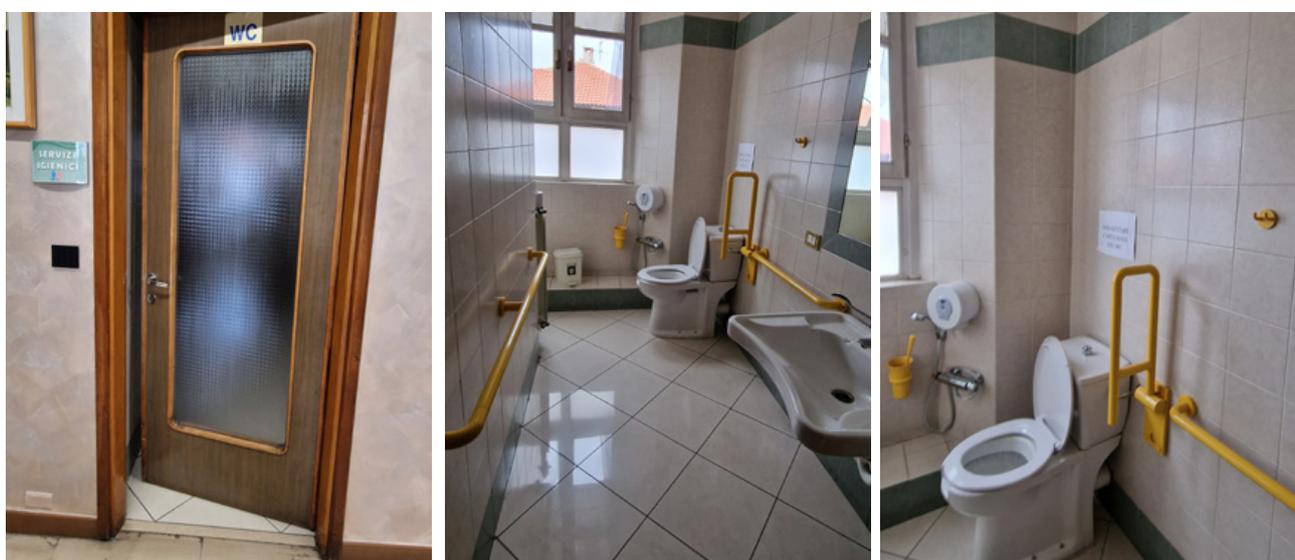
Documentazione fotografica

Tipologia di adeguamenti necessari: *presente un bagno accessibile, funzionale seppur la larghezza pari a 145 cm non permette la rotazione della carrozzina con un'unica manovra.*

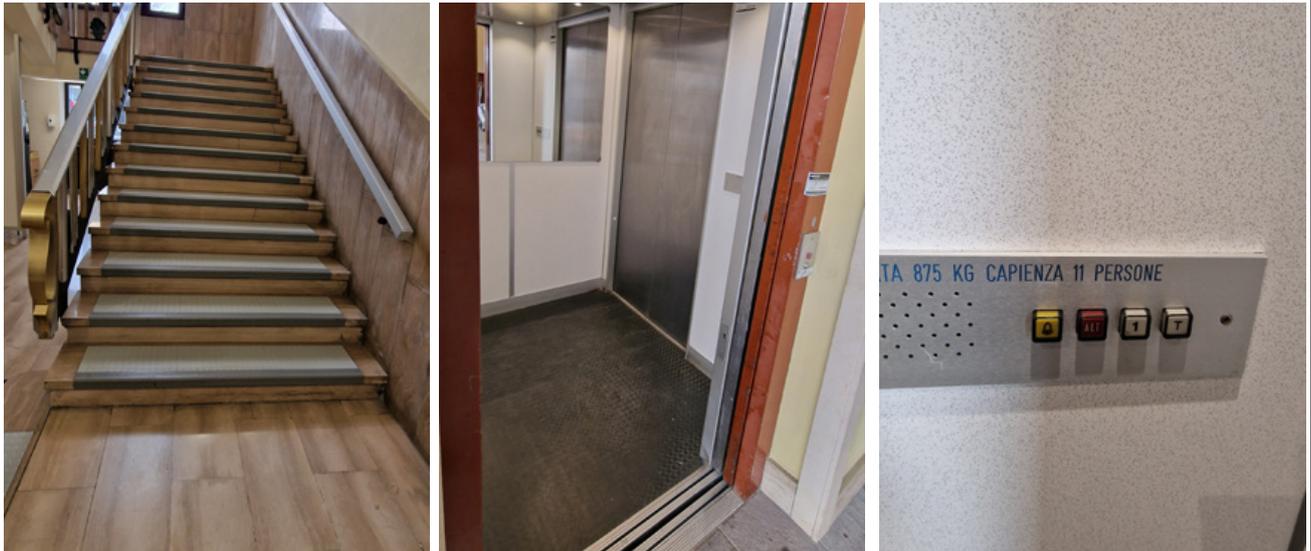
Documentazione fotografica

La scala interna non presenta segnale pedo-tattile d'inizio e fine scala (DM 236/89 art. 8.1.10). Nè la bottoniera di cabina nè quelle di piano dell'ascensore riportano i caratteri in braille.

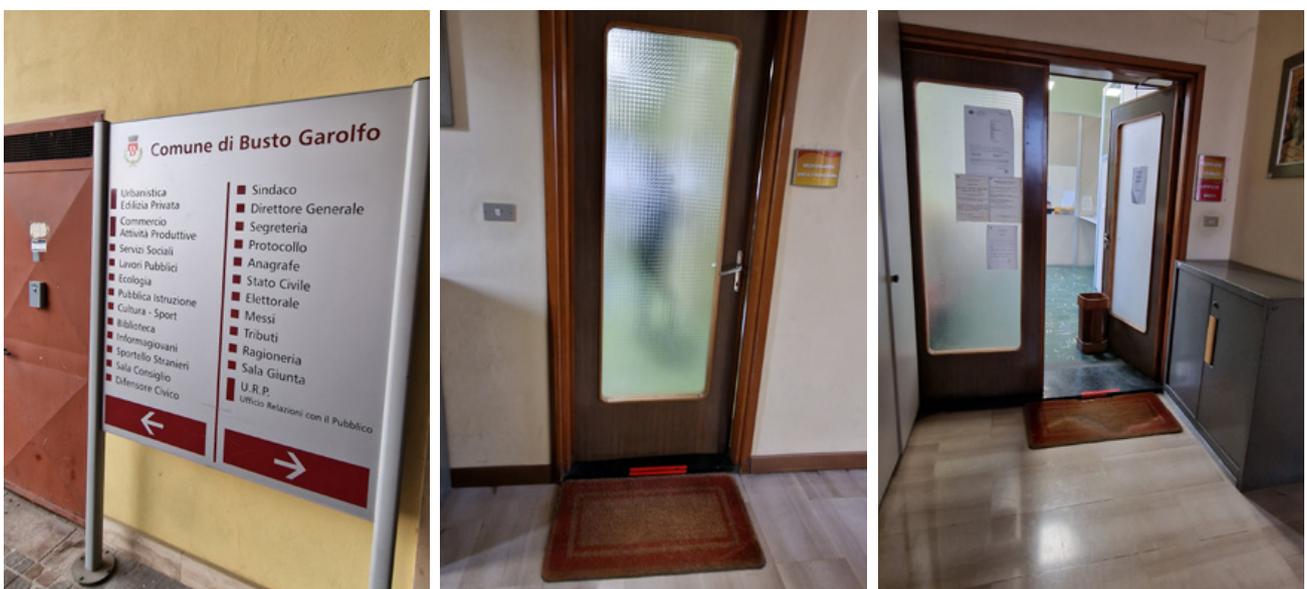
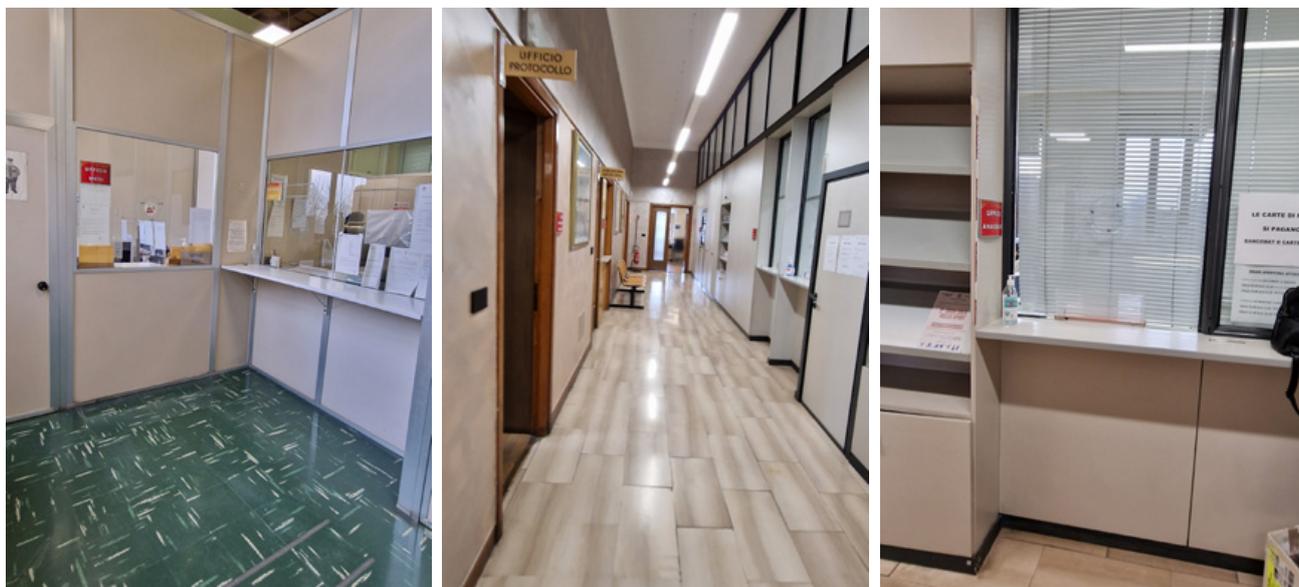
Documentazione fotografica

Le porte di 3 uffici (ragioneria, Responsabile area finanziaria, messi e tributi) presentano dislivello alla soglia superiore a 2,5 cm (3,5 cm ca) barriere architettoniche ovviabili posizionando rampe di raccordo in alluminio bugnato o legno o similare. Da incassare o fissare con guide laterali o eliminare gli zerbini posti alla soglia d'accesso dei citati uffici. Nessuno dei banconi degli uffici che prevedono il ricevimento del pubblico presentano pianale accessibile con altezza entro i 90 cm. La cartellonistica/segnaletica risulta ottimamente organizzata, tuttavia puo' essere implementata con cartelli CAA utili per persone con disturbi dello spettro autistico, ipovedenti o persone di lingua straniera.

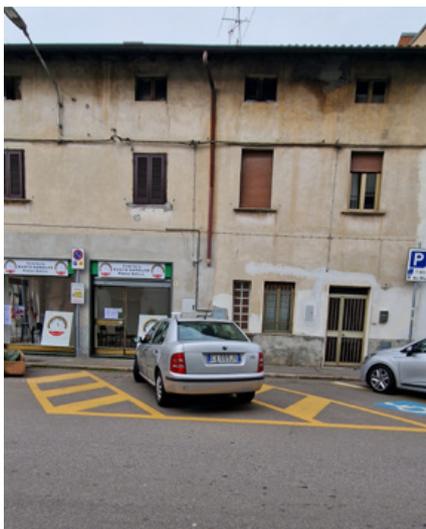
2. Accesso area esterna

La zona antistante e retrostante la porta/cancello è in piano e hanno una profondità minima di 1,50 m?				<input checked="" type="checkbox"/> Sì	<input type="checkbox"/> No
Dislivello	<input checked="" type="checkbox"/> Sì	Se sì, è presente una rampa di pendenza <5% se lunga più di 5 m o <8% se meno di 5 m?	<input checked="" type="checkbox"/> Sì	E' presente un corrimano ad h=0.90m?	<input checked="" type="checkbox"/> Sì
	<input type="checkbox"/> No		<input type="checkbox"/> No		<input type="checkbox"/> No
E' presente un percorso tattile?				<input type="checkbox"/> Sì	<input checked="" type="checkbox"/> No
La luce netta della porta d'ingresso è almeno 150 cm con le singole ante di larghezza non superiore a 120 cm e gli eventuali vetri sono ad una altezza min di 40 cm dal pavimento?				<input type="checkbox"/> Sì	<input checked="" type="checkbox"/> No
La maniglia è posizionata 85cm<h<90cm?				<input checked="" type="checkbox"/> Sì	<input type="checkbox"/> No

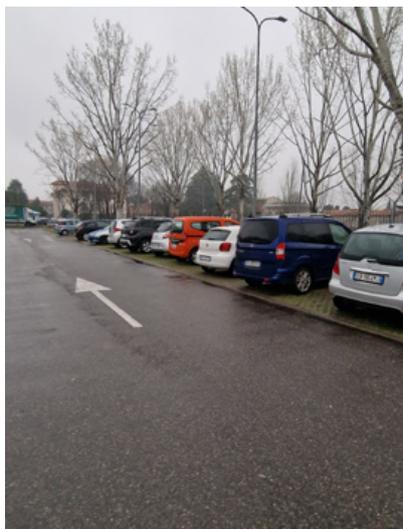
Documentazione fotografica

L'immobile si serve dei medesimi stalli riservati del Municipio - Scheda A01, su Piazza Diaz, già previsto nella Scheda B04 la realizzazione di uno stallo riservato in corrispondenza del parcheggio su Via Mazzini.

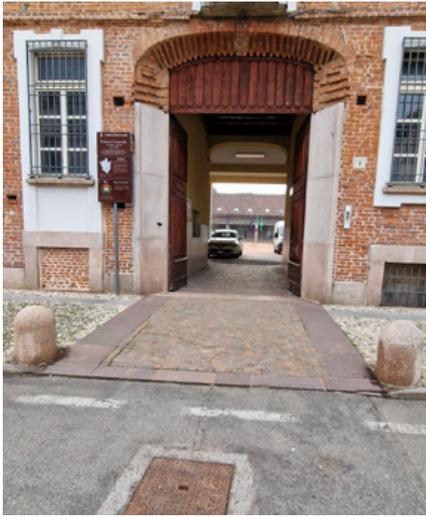
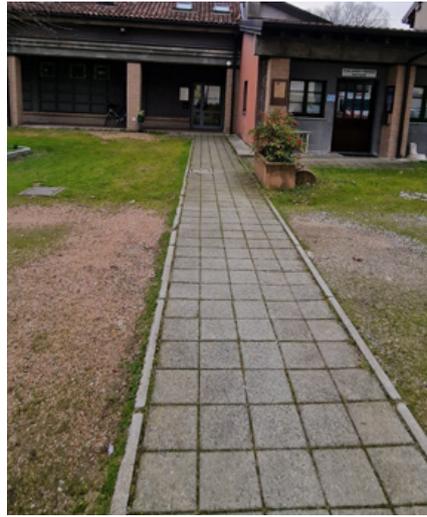
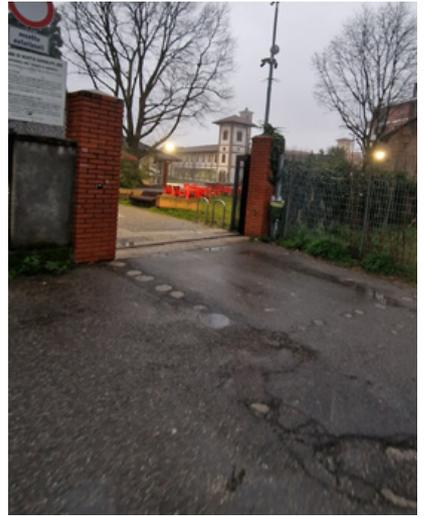
3. Accesso alla struttura

La zona antistante e retrostante la porta/cancello è in piano e hanno una profondità minima di 1,50 m?				<input checked="" type="checkbox"/> Sì	<input type="checkbox"/> No
Dislivello	<input checked="" type="checkbox"/> Sì	Se sì, è presente una rampa di pendenza <5% se lunga più di 5 m o <8% se meno di 5 m?	<input type="checkbox"/> Sì	E' presente un corrimano ad h=0.90m?	
	<input type="checkbox"/> No		<input checked="" type="checkbox"/> No	<input type="checkbox"/> Sì <input checked="" type="checkbox"/> No	
E' presente un percorso tattile?				<input type="checkbox"/> Sì	<input checked="" type="checkbox"/> No
La luce netta della porta d'ingresso è almeno 150 cm con le singole ante di larghezza non superiore a 120 cm e gli eventuali vetri sono ad una altezza min di 40 cm dal pavimento?				<input checked="" type="checkbox"/> Sì	<input type="checkbox"/> No
La maniglia è posizionata 85cm<h<90m?				<input type="checkbox"/> Sì	<input checked="" type="checkbox"/> No

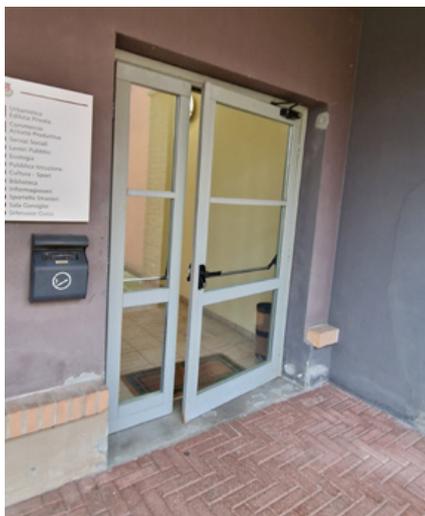
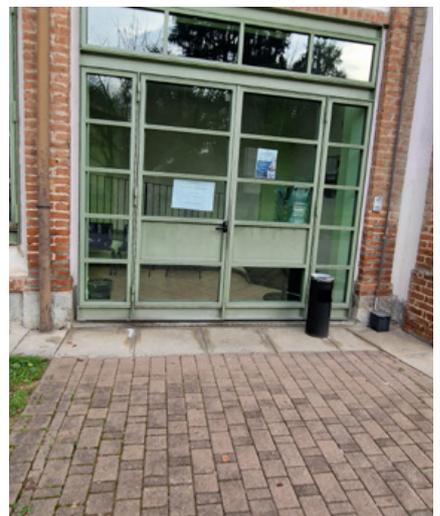
Documentazione fotografica

Gli ingressi accessibili alla Palazzina non si trovano sul lato nord, provenendo dal Municipio, bensì sul lato sud accedendo dal Parco, dal momento che il piano terra si sfalsa su due differenti livelli, accedendo dal Municipio successivamente alla porta d'ingresso l'utenza trova alcuni gradini senza dispositivo per superare il dislivello. Opportuno quindi integrare la cartellonistica esistente anche in corrispondenza del Municipio indicando che l'ingresso accessibile per raggiungere i servizi della sede distaccata avviene accedendo da Via Mazzini. Nel caso si voglia assicurare l'accesso anche provenendo dal Municipio sarà necessario posizionare un servoscala in corrispondenza dei gradini che sfalsano su due livelli il pt.

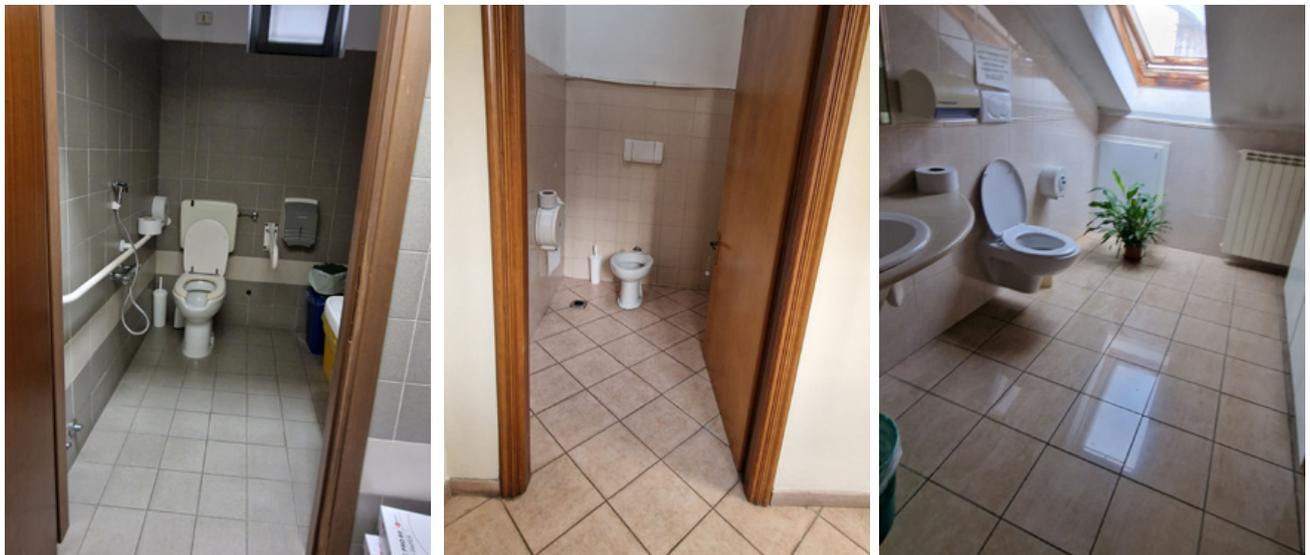
Documentazione fotografica

Tipologia di adeguamenti necessari: *è presente un bagno accessibile solo in corrispondenza degli uffici dei servizi sociali al livello più alto delle due quote su cui si distribuisce il piano terra. Necessario ricavare almeno un secondo bagno accessibile in corrispondenza degli uffici dell'edilizia privata (da sostituire sanitari, eliminando rubinetteria a pedali e pulsante di scarico a terra, da realizzare porta scorrevole ed inserire campanello d'emergenza e targhetta). Per alzare ulteriormente il livello d'accessibilità si potrà adeguare inserendo gli accessori necessari.*

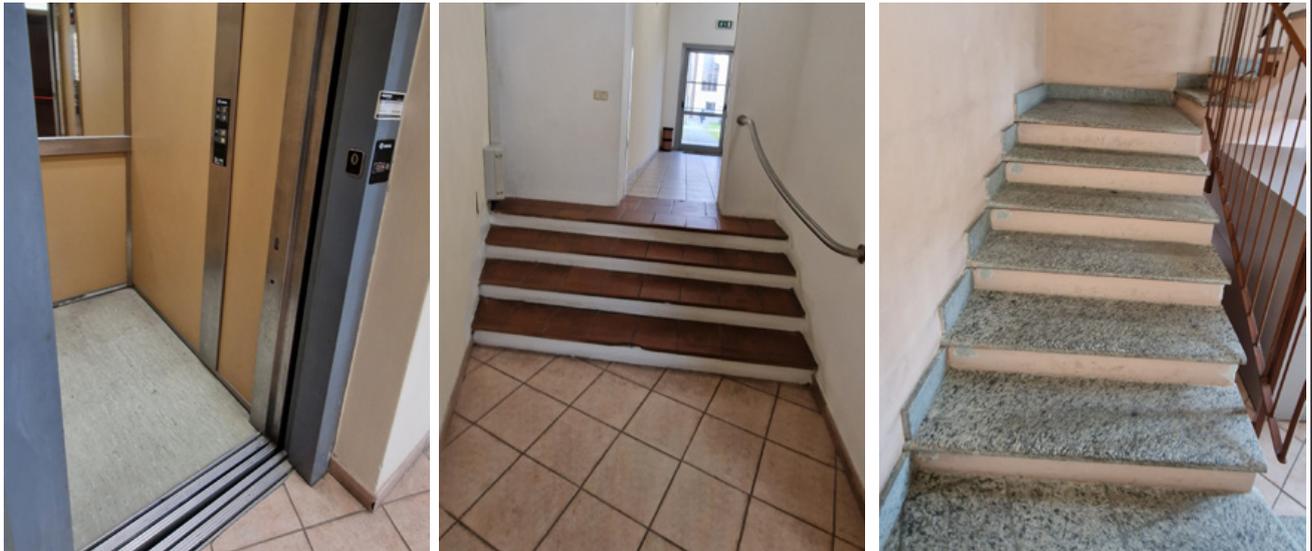
Documentazione fotografica

La scala comune interna presenta larghezza inferiore allo standard ottimale per le scale comuni degli edifici pubblici, necessario avere un corrimano su un lato ad altezza 90 cm, assente segnale pedo-tattile d'inizio e fine scala. Presente un impianto elevatore di dimensioni inferiori allo standard per gli edifici pubblici di nuova realizzazione, accettabile in quanto immobile esistente con non più di 3 livelli.

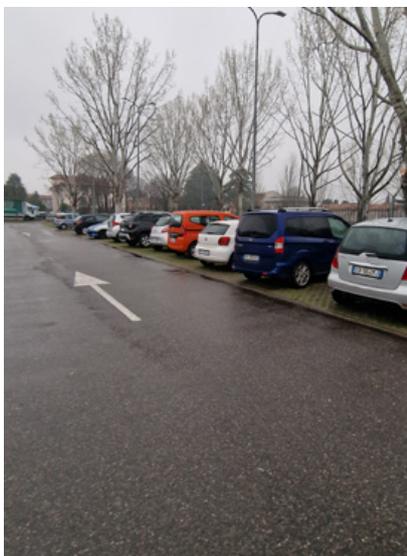
Documentazione fotografica

Stallo riservato già previsto nella Scheda B04.

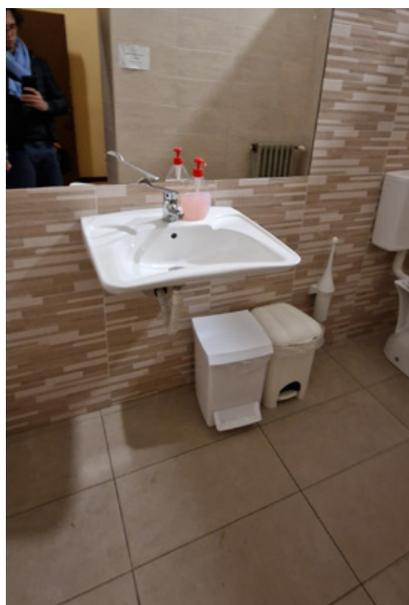
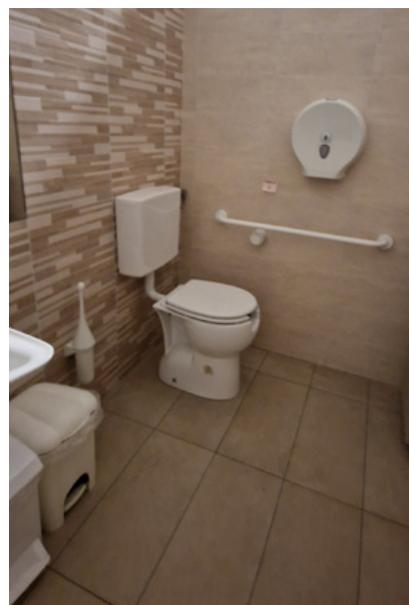
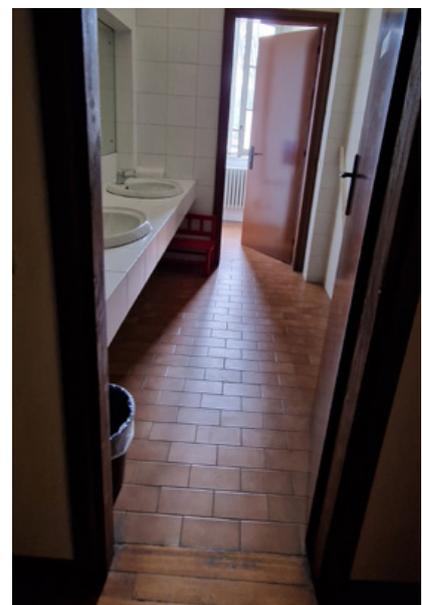
Tipologia di adeguamenti necessari: *è presente un bagno accessibile al piano terra, non accessibile il bagno al primo piano, che sarebbe da riorganizzare, viste le dimensioni dell'immobile ed il carattere storico si ritiene sufficiente il bagno accessibile al piano terra.*

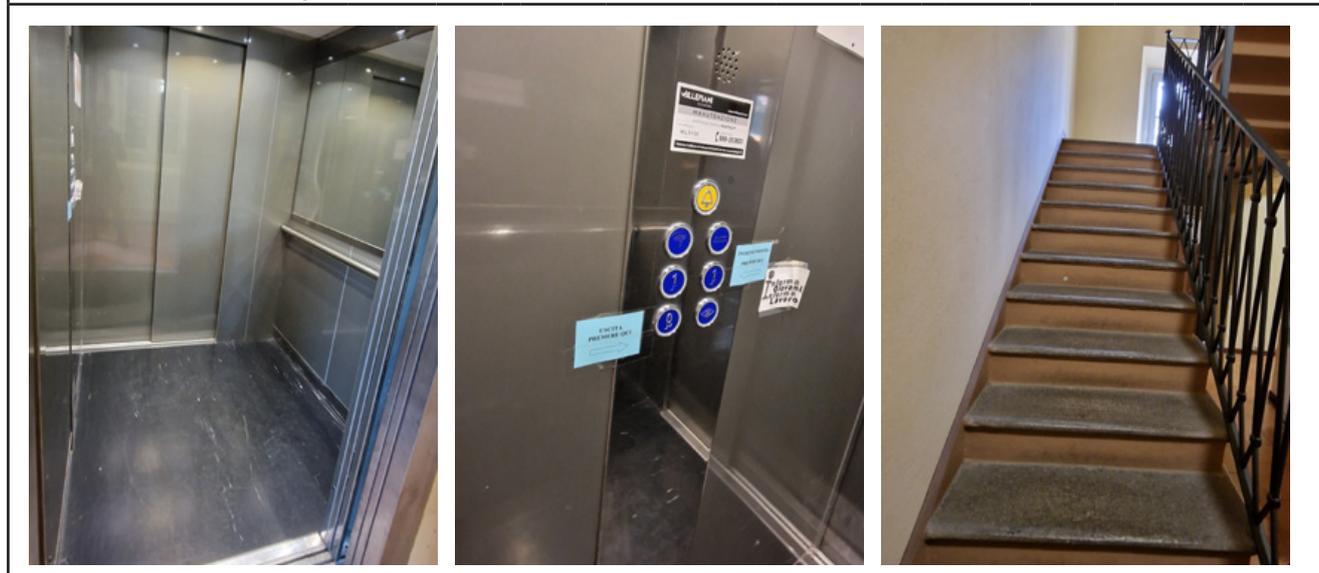
La scala interna presenta sezione inferiore allo standard fissato per le scale comuni degli edifici pubblici, non consigliabile posizionare il secondo corrimano lato muro per non ridurre ulteriormente la sezione, non presenta segnale pedo-tattile d'inizio e fine scala (DM 236/89 art. 8.1.10).
