DELIBERAZIONE DELLA GIUNTA COMUNALE

COMUNE DI BUSTO GAROLFO
CITTA' METROPOLITANA DI MILANO

APPROVAZIONE PIANO ELIMINAZIONE BARRIERE ARCHITETTONICHE (PEBA)	<i>Nr. Progr.</i>	52
	<i>Data</i>	16/04/2024
	<i>Seduta NR.</i>	16

OGGETTO:
APPROVAZIONE PIANO ELIMINAZIONE BARRIERE ARCHITETTONICHE (PEBA)

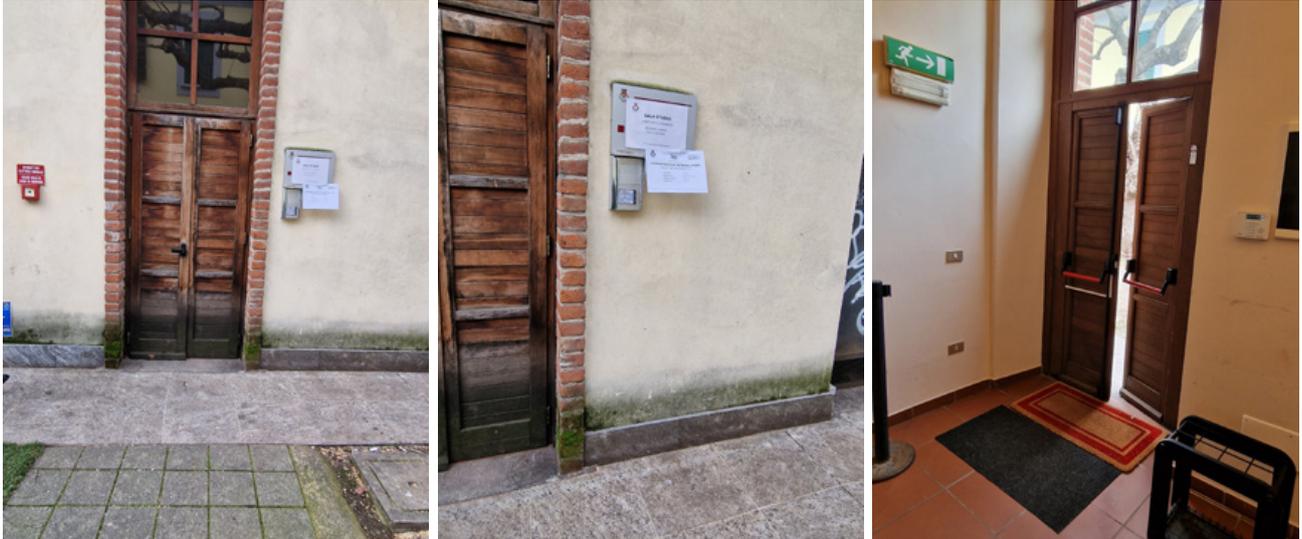
Da incassare gli zerbini, da riposizionare il citofono.

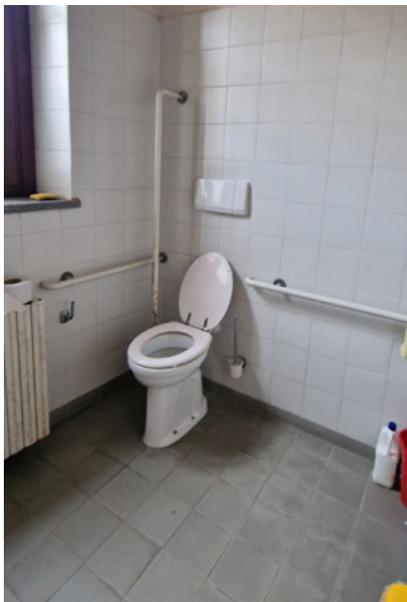
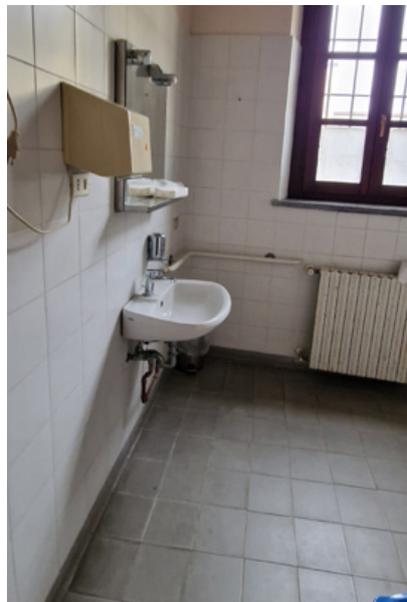
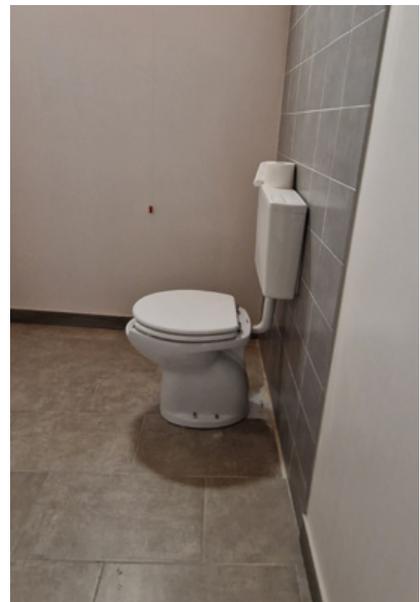
Tipologia di adeguamenti necessari: *presente ad entrambi i livelli un bagno accessibile, ad entrambi manca la targhetta di bagno accessibile, al bagno al p1 manca anche il maniglione ribaltabile in corrispondenza del wc.*

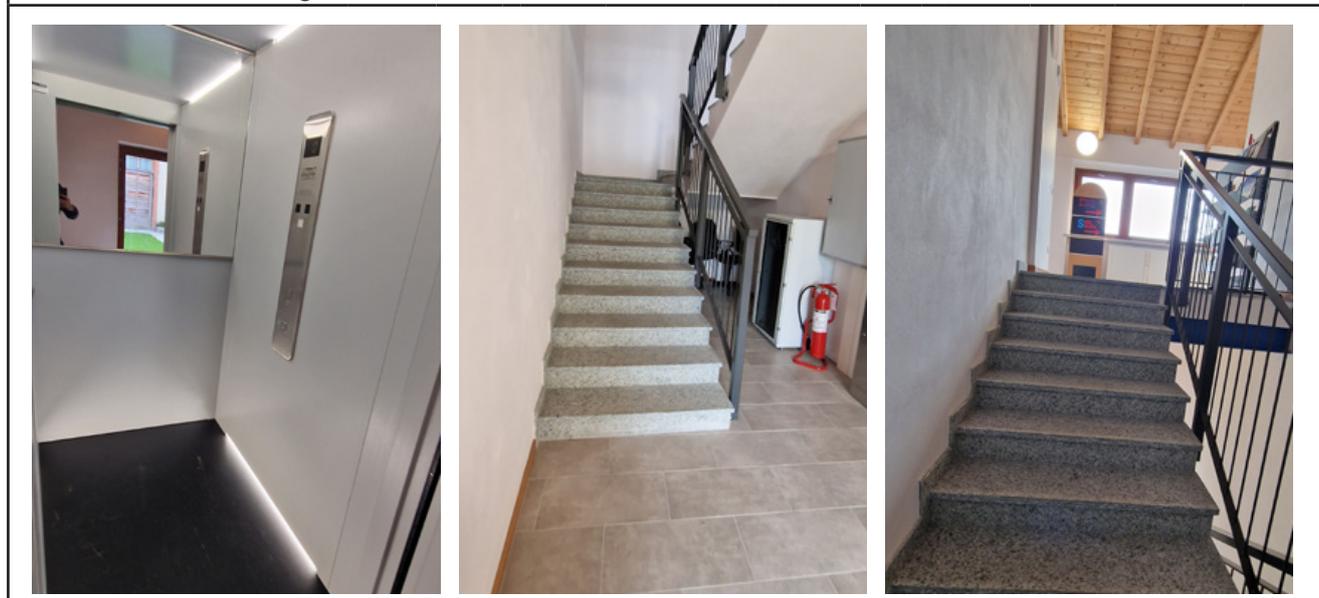
La scala interna non presenta corrimano ambo i lati e non è dotata di segnale pedo-tattile d'inizio e fine scala (DM 236/89 art. 8.1.10). L'ascensore presenta dimensioni di cabina inferiore rispetto allo standard ottimale, accettabile in quanto a servizio di immobile esistente con meno di 3 livelli.

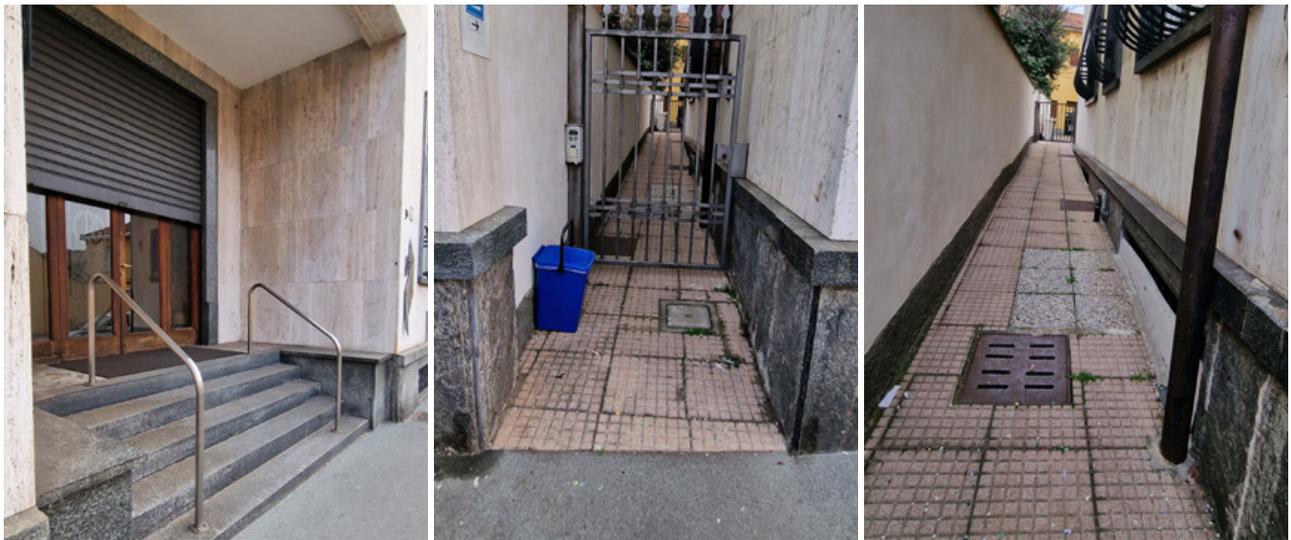
L'ingresso principale si trova sopraelevato rispetto al piano strada, non coincidendo con l'ingresso accessibile che si trova lateralmente, correttamente segnalato, la rampa ha pendenza superiore al 5%, non ipotizzabile un adeguamento, da dotare almeno di corrimano ad altezza 90 cm su un lato.

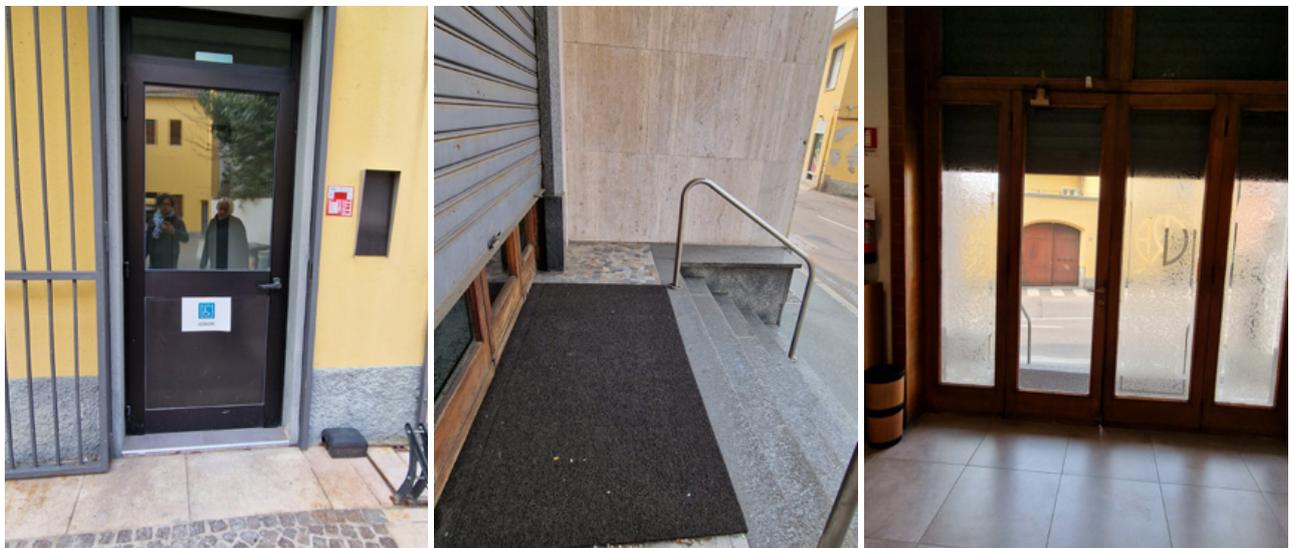
L'ingresso accessibile è posto sul retro, che viene raggiunto tramite la rampa esterna laterale. Presente dislivello alla soglia superiore a 2,5 cm da raccordare. L'accesso principale presenta zerbino non incassato. Occorre apporre alle porte vetrate d'accesso segnalazione per consentire l'immediata individuazione da parte di ipovedente.

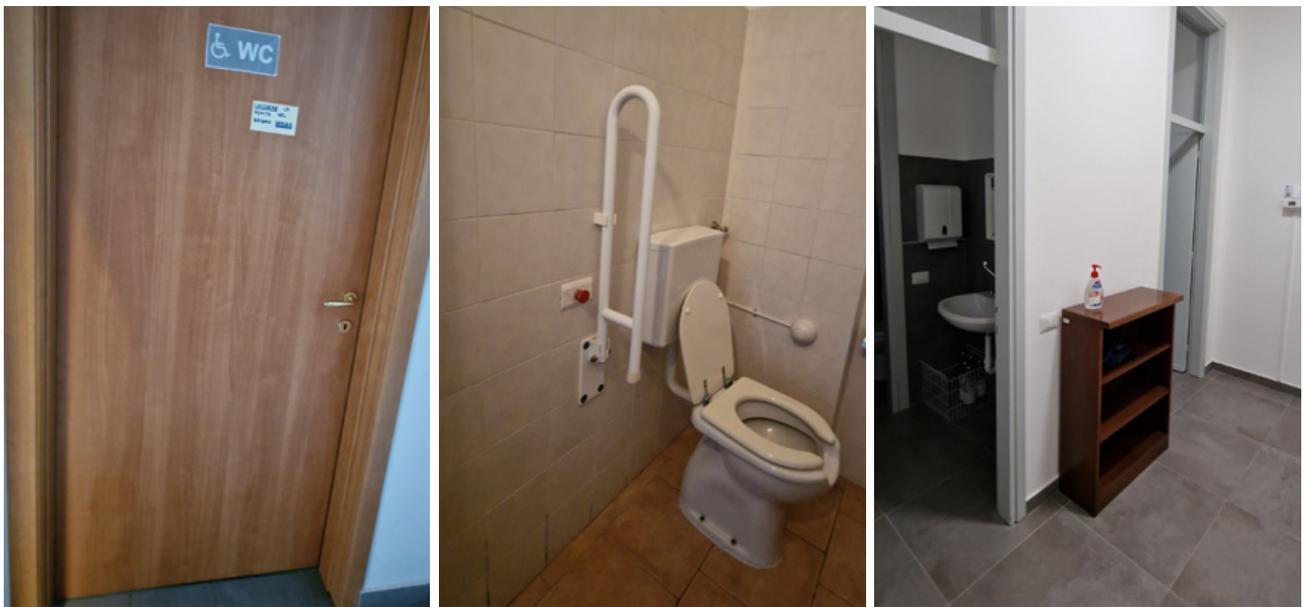
Tipologia di adeguamenti necessari: *gli uffici della PL sono dotati di bagno accessibile a norma. Il blocco bagni della Sala Consiliare non prevede bagno accessibile, prioritario riorganizzare il blocco bagni e ricavare un bagno disabili, gli spazi degli Uffici della PL rimangono interdetti al momento della chiusura.*

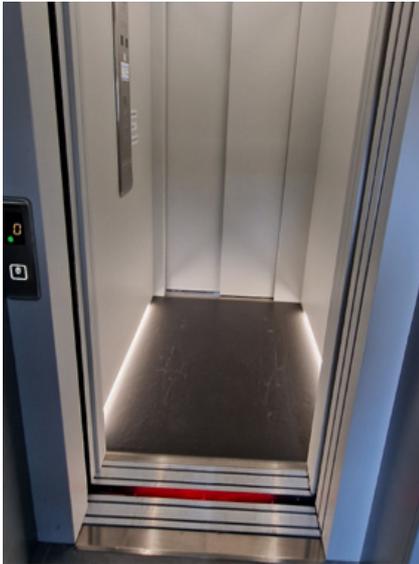
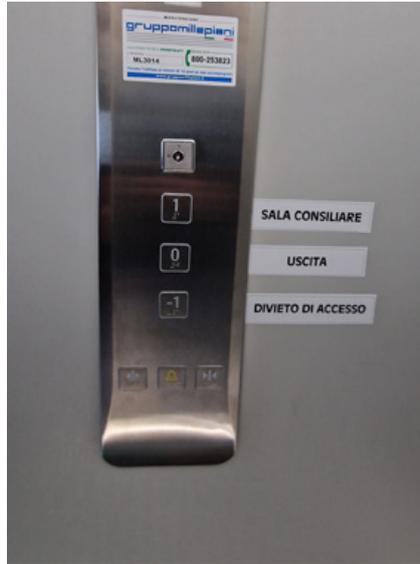
Necessario posizionare strisce antisdruc-ciolo alle pedate della scala comune e segnale pedo-tattile d'ini-zio e fine scala (DM 236/89 art. 8.1.10). L'ascensore presenta dimensioni di cabina ridotte accettabile in quanto a servizio d'immobile esistente con non più di 3 livelli.

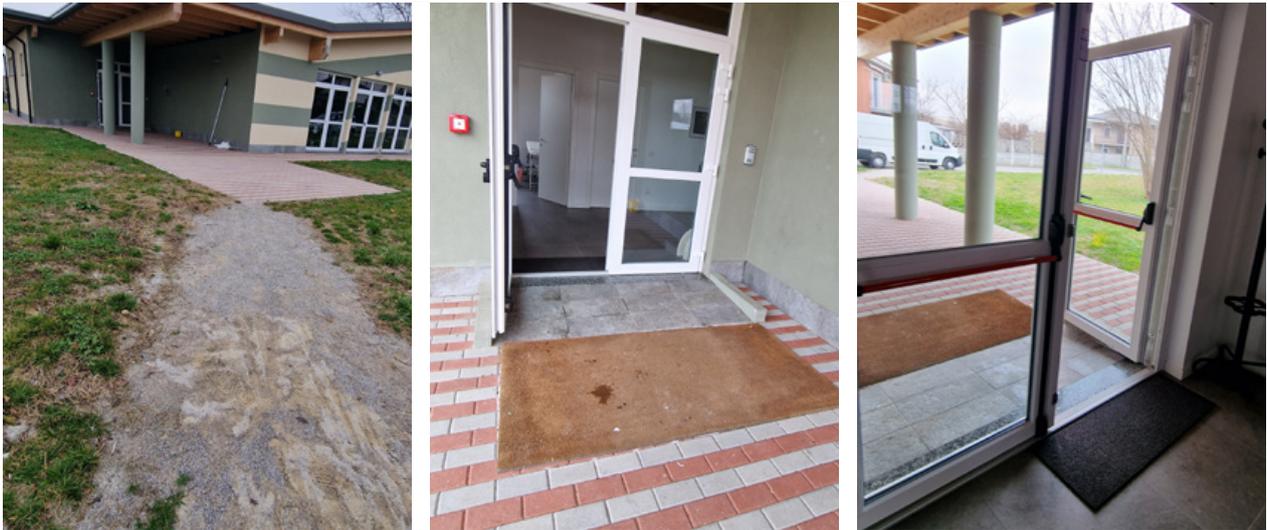
Il campanello/citofono è posizionato tra i 110 e i 120 cm d'altezza da terra?			<input type="checkbox"/> Si <input checked="" type="checkbox"/> No	
Note				
<i>La fascia non pavimentata tra strada e area d'ingresso non risulta accessibile a carrozzina, necessario realizzare una pavimentazione accessibile sino al perimetro della strada e collegata allo stallo riservato da realizzarsi. Presente un leggero dislivello alla soglia d'ingresso raccordato con rampa. L'accesso si costituisce di una porta vetrata, da posizionare ad entrambi i battenti dispositivo che permetta anche a persona ipovedente l'immediata individuazione della superficie trasparente. Il vetro arriva sino al pavimento, la tipologia d'infisso è comunque tale da garantire assoluta solidità anche in caso di urti con una carrozzina. Da incassare lo zerbino, da riposizionare il citofono.</i>

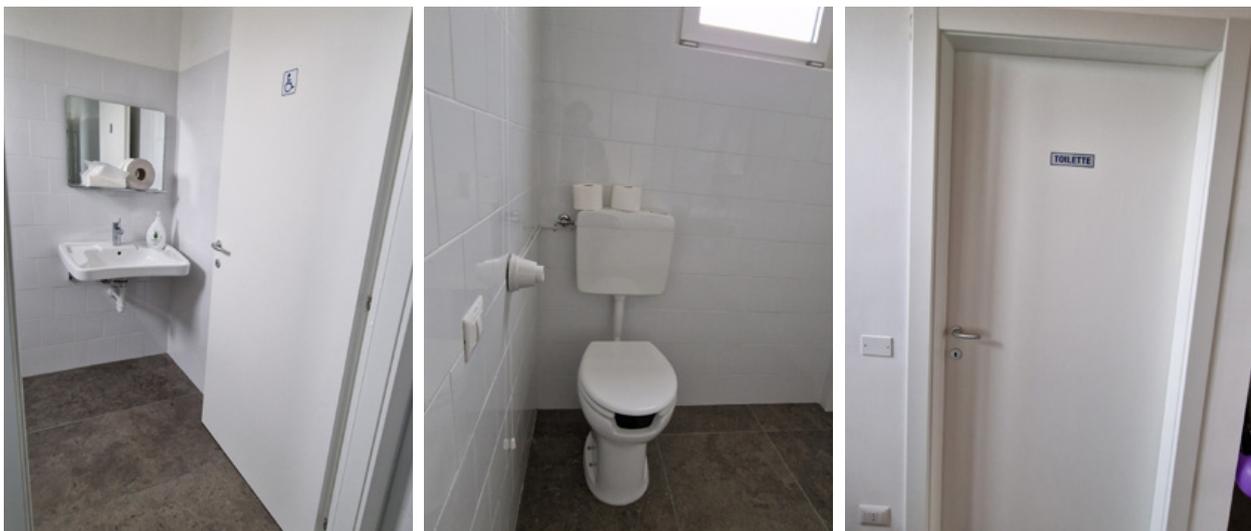
Tipologia di adeguamenti necessari: *assente maniglione wc e targhetta identificativa.*

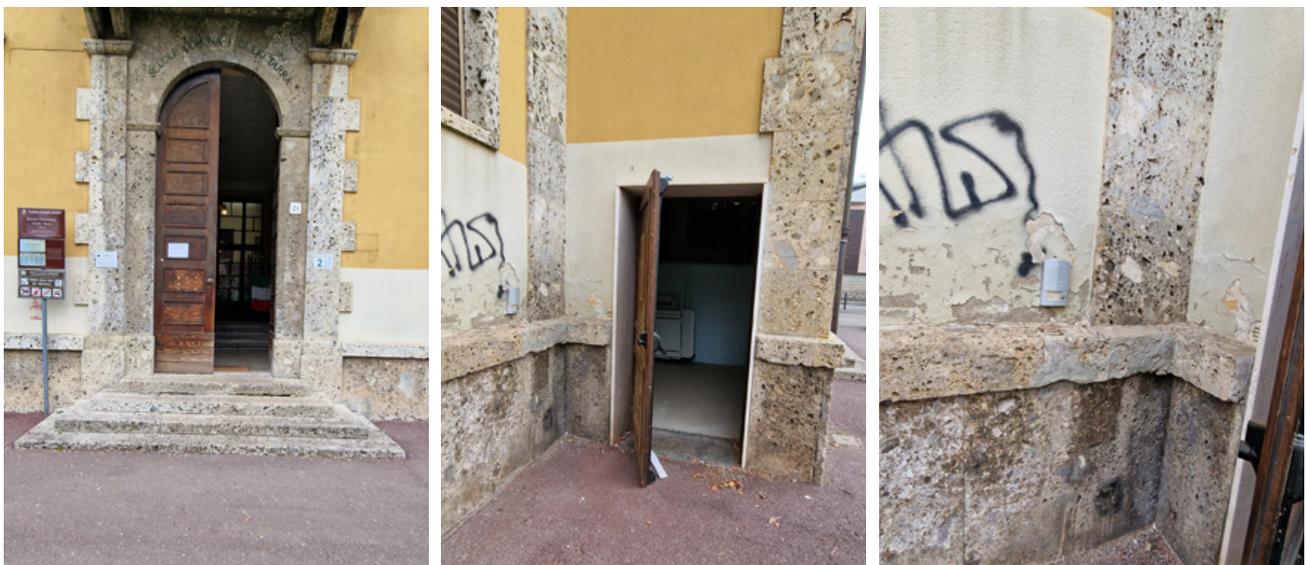
L'ingresso principale della scuola non corrisponde all'ingresso accessibile, necessario posizionare adeguata segnaletica informativa ed orientativa che indirizzi l'utente all'ingresso accessibile, che si trova in fianco, servito da montascale interno che permette di raggiungere il piano rialzato.

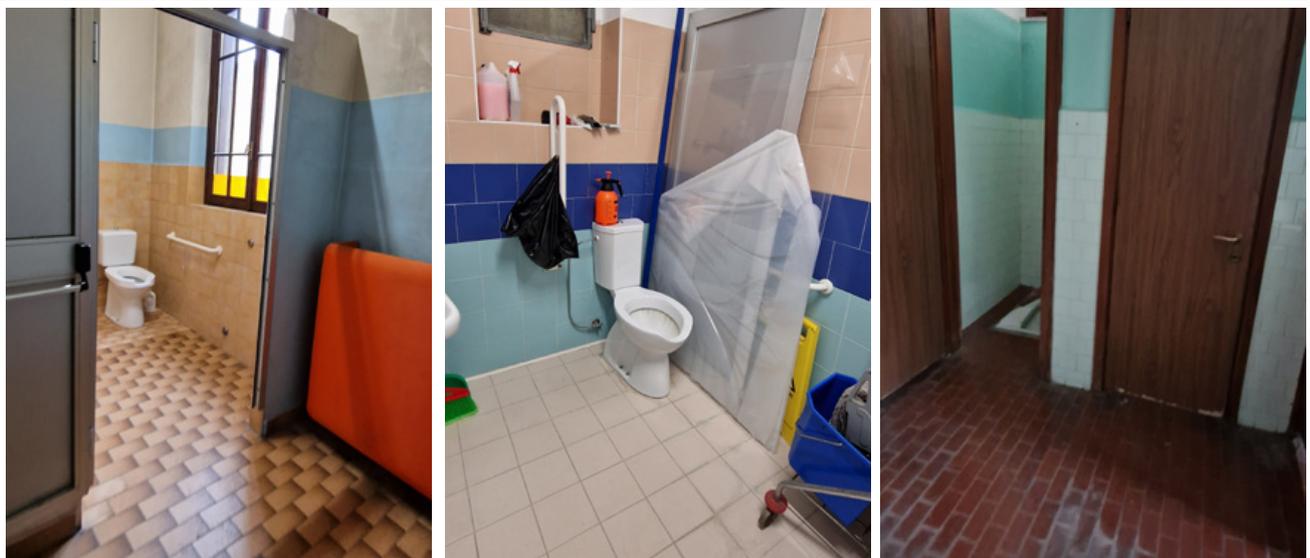
Tipologia di adeguamenti necessari: *al piano rialzato è presente un bagno accessibile da dotare di campanello d'emergenza, al piano seminterrato in corrispondenza della mensa è presente un bagno accessibile da dotare di targhetta identificativa. Assente bagno accessibile al primo piano, opportuno ricavarlo viste le dimensioni dell'immobile, possibile ricavarlo all'interno del blocco bagni insegnanti nell'ala sud. Gli spogliatoi della palestra non sono dotati di bagno disabili, da ricavarne uno negli spogliatoi di ambedue i sessi, ottimale rifare le zone docce al fine di ricavare un locale docce completamente accessibile, in alternativa necessario ricavare almeno una doccia accessibile in ciascuno dei due spogliatoi atleti.*

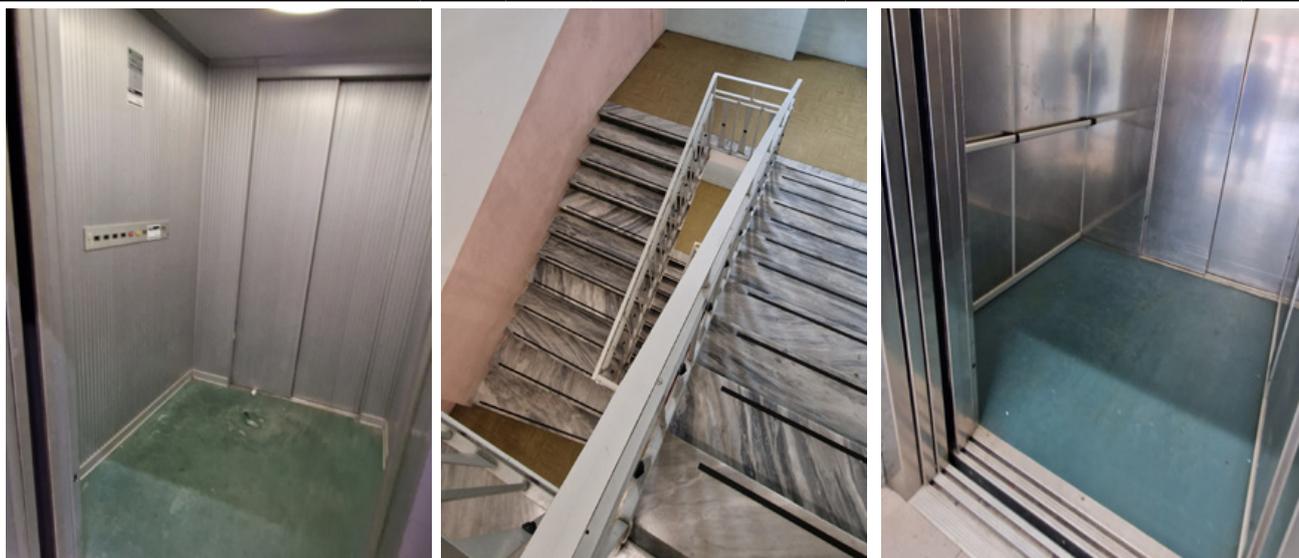
raggiungere tutti i livelli della scuola, l'ascensore in corrispondenza della mensa possiede tutti i requisiti ottimali, di dimensioni di cabina ridotte l'ascensore a servizio dell'ala sud.

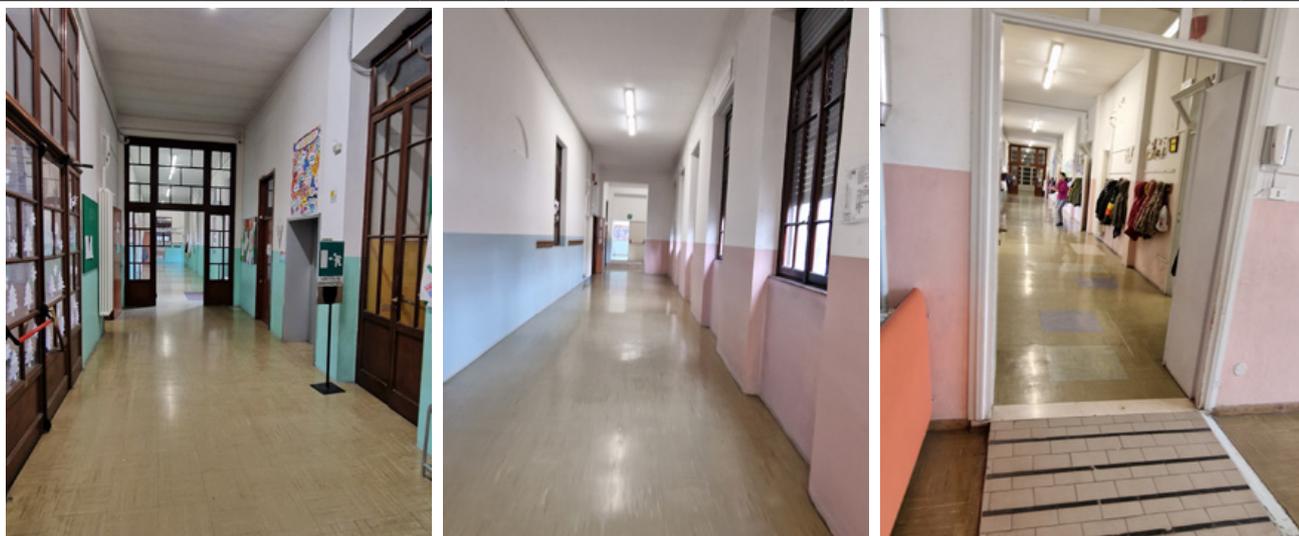
L'immobile risulta nel complesso accessibile. Necessario apporre a tutte le porte vetrate presenti negli spazi comuni segnalazione che permetta anche ad utente ipovedente l'immediata individuazione delle superfici trasparenti. Al piano 1 sono presenti alcuni salti di quota raccordati con rampe che distaccano cromaticamente dall'intorno risultando funzionali ai più. La cartellonistica/segnalatica può essere implementata con cartelli CAA (Comunicazione Alternativa Aumentativa) utili per persone con disturbi dello spettro autistico, ipovedenti o persone di lingua straniera. Il collegamento interno che permette di raggiungere la palestra presenta una rampa di raccordo con pendenza superiore al 5% da dotare almeno di corrimano su un lato, da posizionarsi a doppia altezza 75 e 90 cm. Anche la rampa che consente l'accesso al cortile interno ha pendenza superiore al 5%. All'interno del cortile è presente un'ampia area pavimentata con pavimentazione accessibile che consente anche all'utenza con fragilità di partecipare alle attività all'aperto, non è assicurata la completa continuità di percorsi accessibili all'interno dell'intero cortile. Presente all'interno della scuola un'ala ad uso dell'associazione Slalom, tali spazi non sono stati presi in considerazioni nell'analisi, da considerazioni preliminari si può affermare che risultano completamente inaccessibili in caso d'impossibilità di transito negli spazi di competenza della scuola.

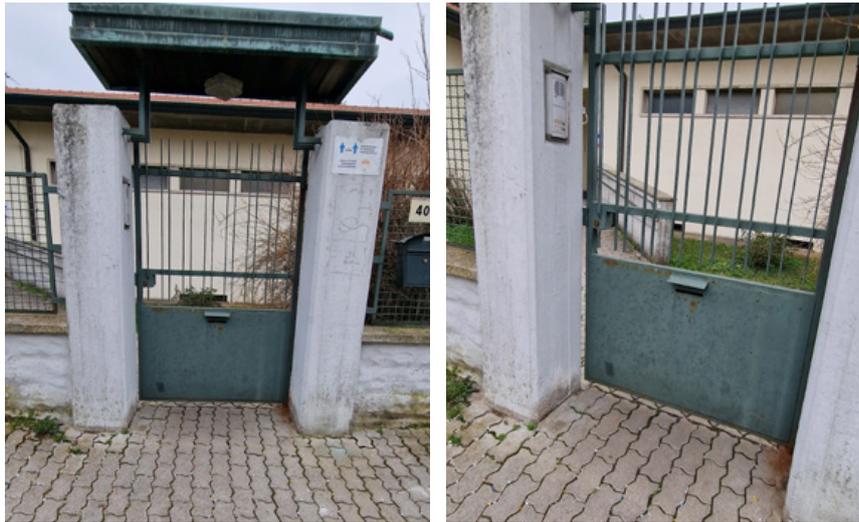
Da riposizionare citofono

Ambito	Criticità rilevata	Possibile intervento risolutivo	Rif. normativi	Stima Costo
Accesso area esterna	Citofono ad altezza superiore a 120 cm	Collocamento citofono tra 110 e 120 cm di altezza	DM 236/89 8.1.3 LR 6/89 5.7	220,0 €
Collegamenti orizzontali e spazi comuni	Rampa per giardino priva di corrimano	Posizionamento corrimano su un lato a doppia altezza	DM 236/89 8.1.11 LR 6/89 2.1.2	1.000,0 €

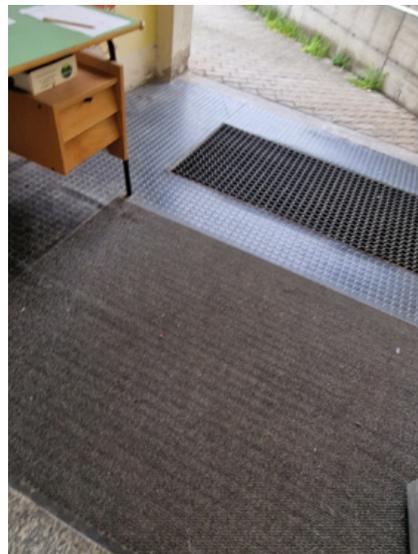
La rampa d'accesso presenta pendenza superiore al 5%, da eliminare lo zerbino non incassato.

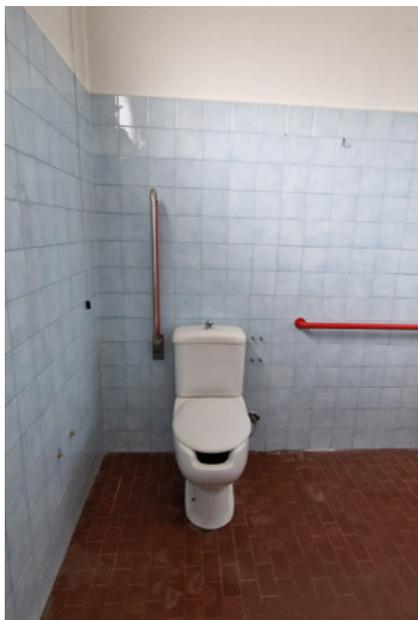
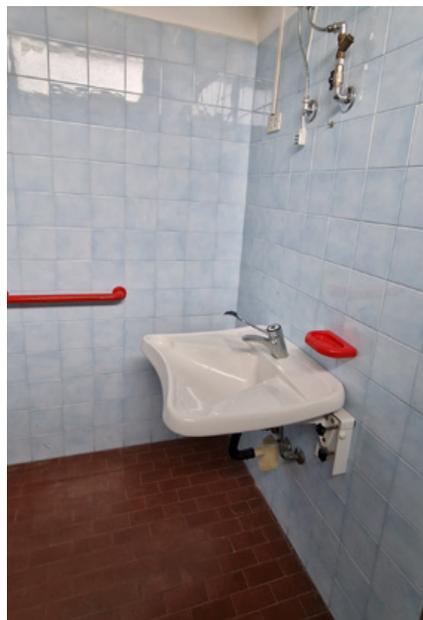
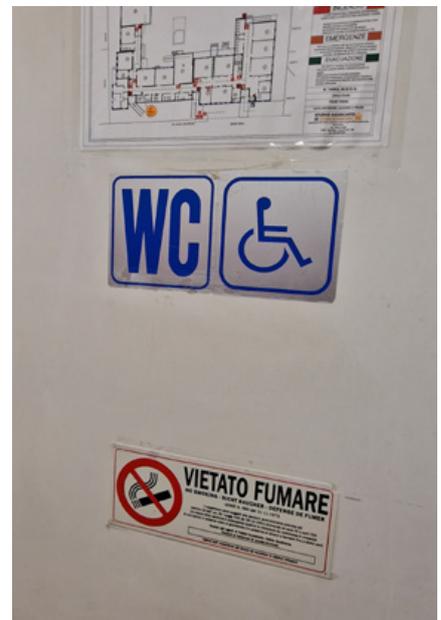
Tipologia di adeguamenti necessari: *nessuno*.

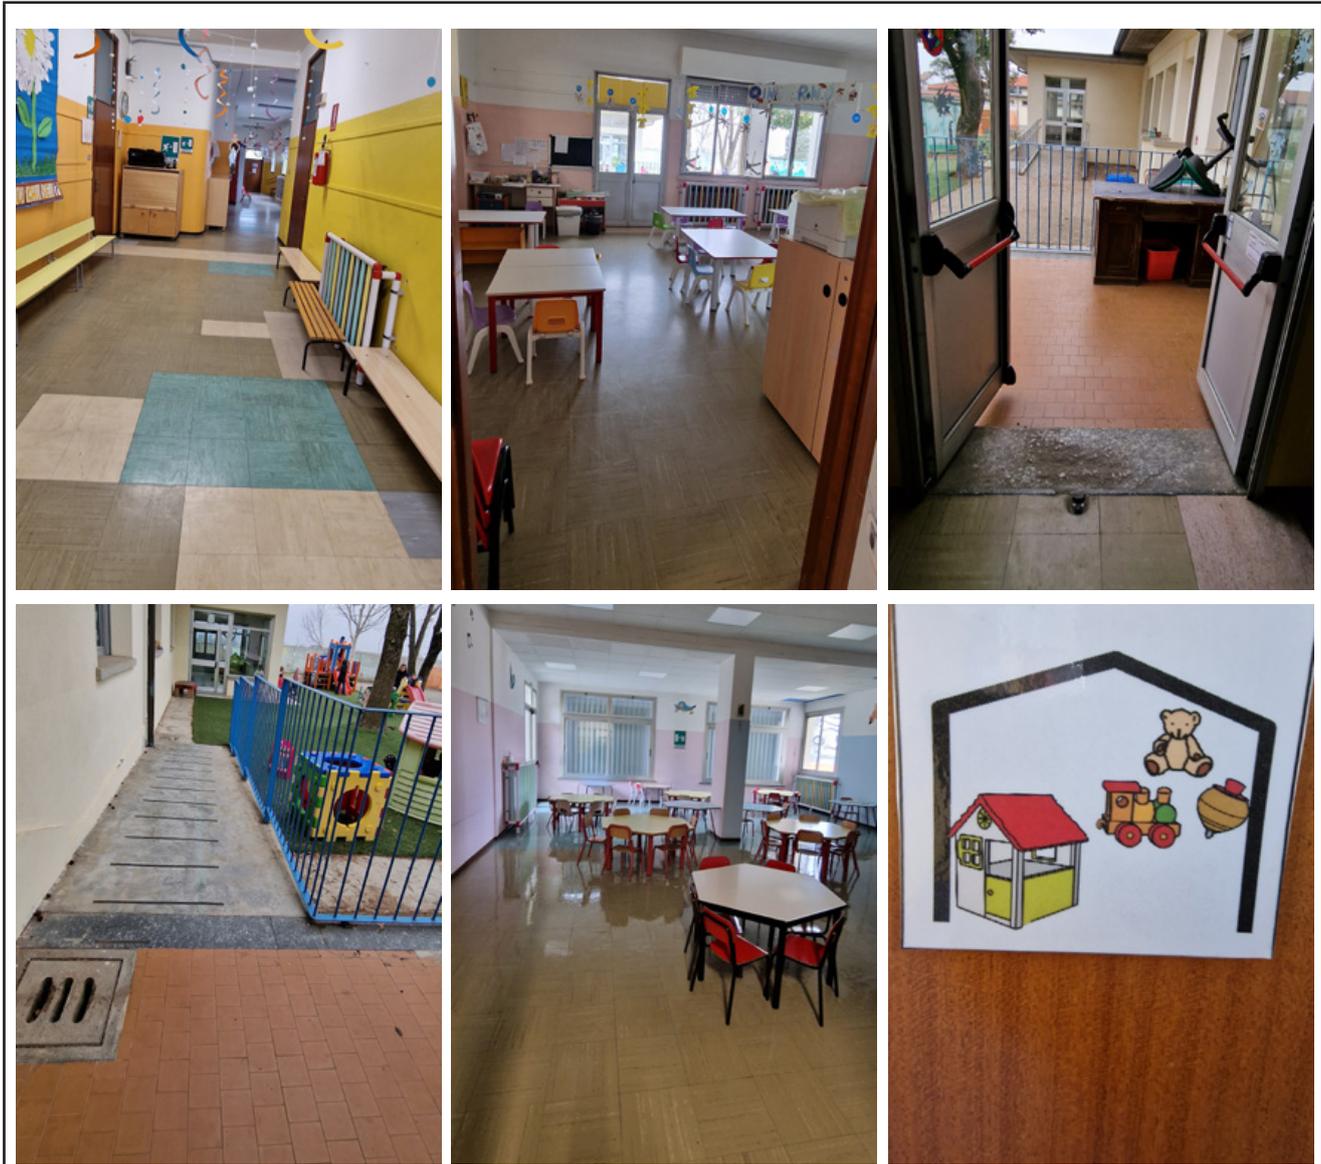
Necessario dotare di corrimano anche ad altezza bambino la rampa che conduce in giardino, il cortile interno presenta finitura accessibile consentendo anche a bambino con fragilità di partecipare alle attività all'aperto. Presenti indicazioni interne realizzate con la codifica della Comunicazione Alternativa Aumentativa.

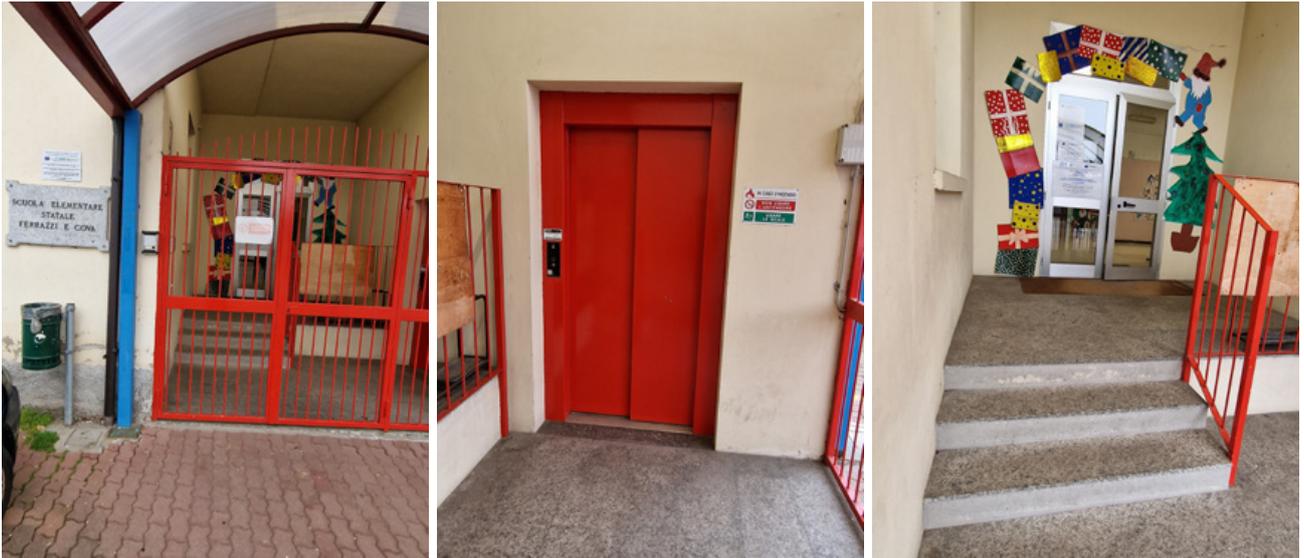
L'accesso risulta accessibile servendosi dell'ascensore posto nella zona d'ingresso che permette di superare il dislivello. Necessario posizionare corrimano ambo i lati in corrispondenza dei gradini e segnalazione pedotattile d'inizio e fine scala. Da riposizionare il citofono esterno, la porta d'ingresso presenta superficie trasparente non segnalata ad ipovedente, da eliminare lo zerbino interno.

Ambito	Criticità rilevata	Possibile intervento risolutivo	Rif. normativi	Stima Costo
Accesso alla struttura	Citofono ad altezza superiore a 120 cm	Collocamento citofono tra 110 e 120 cm di altezza	DM 236/89 8.1.3 LR 6/89 5.7	220,0 €
Accesso alla struttura	Assenza corrimano su entrambi i lati gradini ingresso	Fornitura e posa corrimano ambo i lati ad altezza 75 e 90cm	DM 236/89 8.1.10	1.000,0 €
Accesso alla struttura	Assenza segnaletica fine ed inizio scala gradini ingresso	Realizzazione segnaletica fine ed inizio scala in pvc amovibile	DM 236/89 8.1.10	350,0 €
Accesso alla struttura	Porta vetrata priva di segnalazione per persona ipovedente	Posa segnale individuazione vetrate	DM 236/89 4.1.1	31,0 €
Servizi igienici	Assenza targhetta bagno accessibile	Installazione targhetta bagno accessibile (2)	DM 236/89 8.1.6	52,0 €
Collegamenti verticali	Assenza corrimano su entrambi i lati scala interna	Installazione corrimano lato mancante ad altezza 75 e 90cm	DM 236/89 8.1.10	1.400,0 €

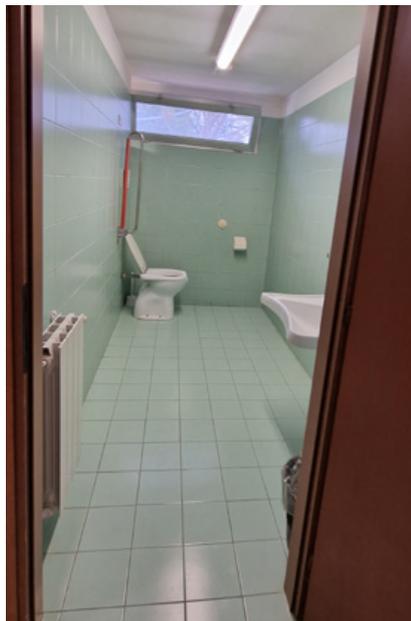
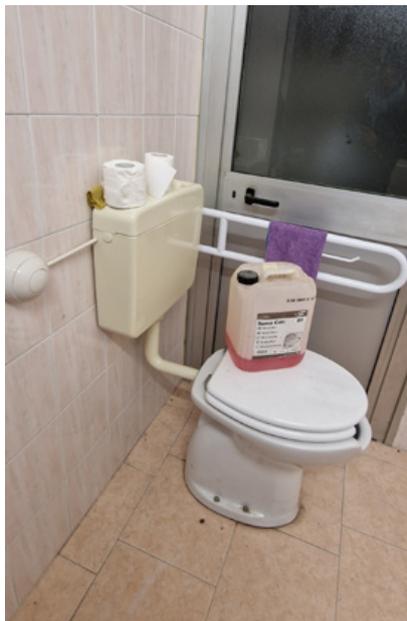
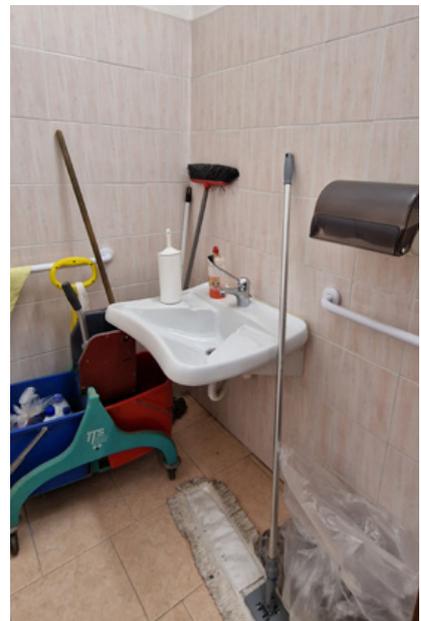
Tipologia di adeguamenti necessari: *è presente un bagno accessibile al piano terra ed uno al seminterrato in corrispondenza della mensa, da posizionare ad entrambi targhetta identificativa. La piccola palestra collocata al seminterrato non presenta bagni accessibili nè docce, non prioritario l'adeguamento in quanto ad uso esclusivo della scuola che al livello puo' servirsi del bagno della mensa.*

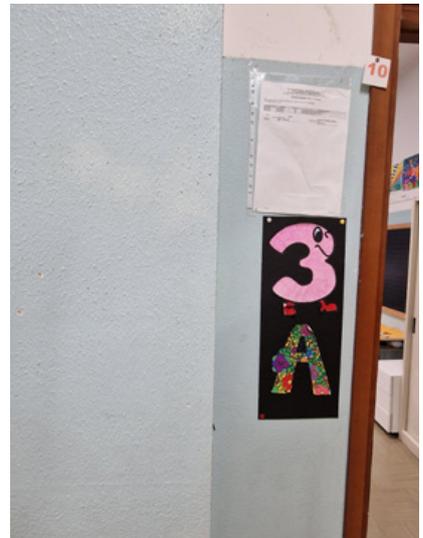
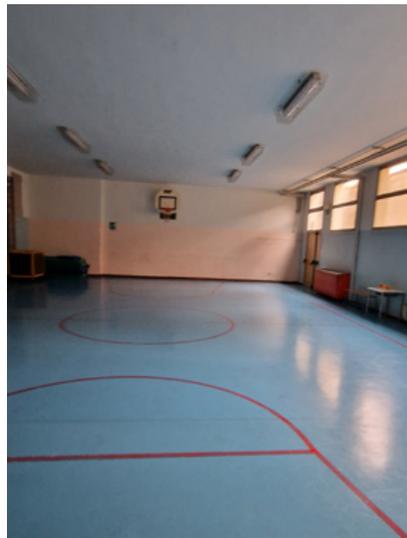
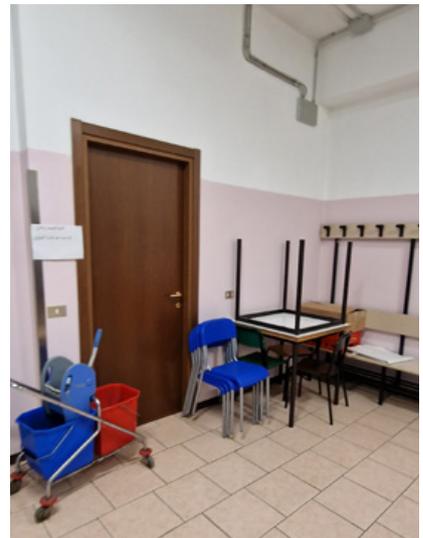
La cartellonistica/segnaletica puo' essere implementata con cartelli CAA (Comunicazione Alternativa Aumentativa) utili per persone con disturbi dello spettro autistico, ipovedenti o persone di lingua straniera. Necessario apporre a tutte le porte vetrate presenti negli spazi comuni segnalazione che permetta anche ad utente ipovedente l'immediata individuazione delle superfici trasparenti.

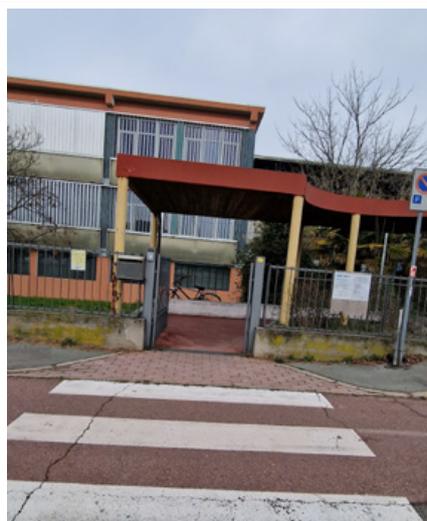
Da riposizionare il citofono.

Ambito	Criticità rilevata	Possibile intervento risolutivo	Rif. normativi	Stima Costo
Accesso area esterna	Citofono ad altezza superiore a 120 cm	Collocamento citofono tra 110 e 120 cm di altezza	DM 236/89 8.1.3 LR 6/89 5.7	220,0 €
Accesso alla struttura	Assenza segnali riconoscibilità porta vetrata ingresso	Fornitura e posa segnali individuazione vetrate	DM 236/89 4.1.1	62,0 €
Accesso alla struttura	Presenza di zerbino non incassato	Realizzazione zerbino incassato	LR 6/89 5.5 DM 236/89 4.1.2	700,0 €
Servizi igienici	Assenza targhetta bagno accessibile (4)	Posizionamento targhetta bagno accessibile (4)	DM 236/89 8.1.6	104,0 €
Servizi igienici	Maniglione wc bagni ala est non funzionali	Installazione maniglione ribaltabile wc (2)	DM 236/89 8.1.6	700,0 €
Servizi igienici	Assenza bagno accessibile livello seminterrato	Realizzazione bagno accessibile	DM 236/89 8.1.6	8.000,0 €
Collegamenti verticali	Assenza segnaletica fine ed inizio scale comuni interne	Realizzazione segnaletica fine ed inizio scala	DM 236/89 8.1.10	1.400,0 €

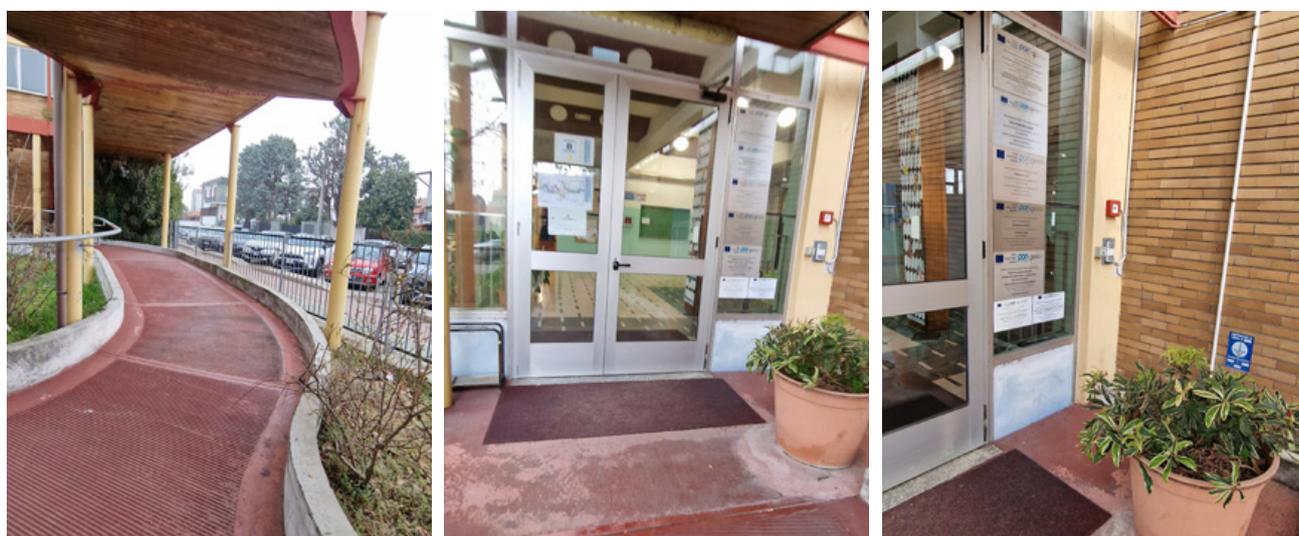
L'ingresso principale è posto in posizione sopraelevata, raggiungibile con una rampa non accessibile in autonomia e sicurezza da persona con fragilità, l'ingresso che puo' essere considerato realmente accessibile in autonomia per persona su carrozzina è da considerarsi l'ascensore dell'ala ovest che puo' essere utilizzato a partire dal cortile esterno sul retro e raggiungere i livelli della struttura. Da posizionare segnalazione sulla porta vetrata per persona ipovedente e da incassare lo zerbino.

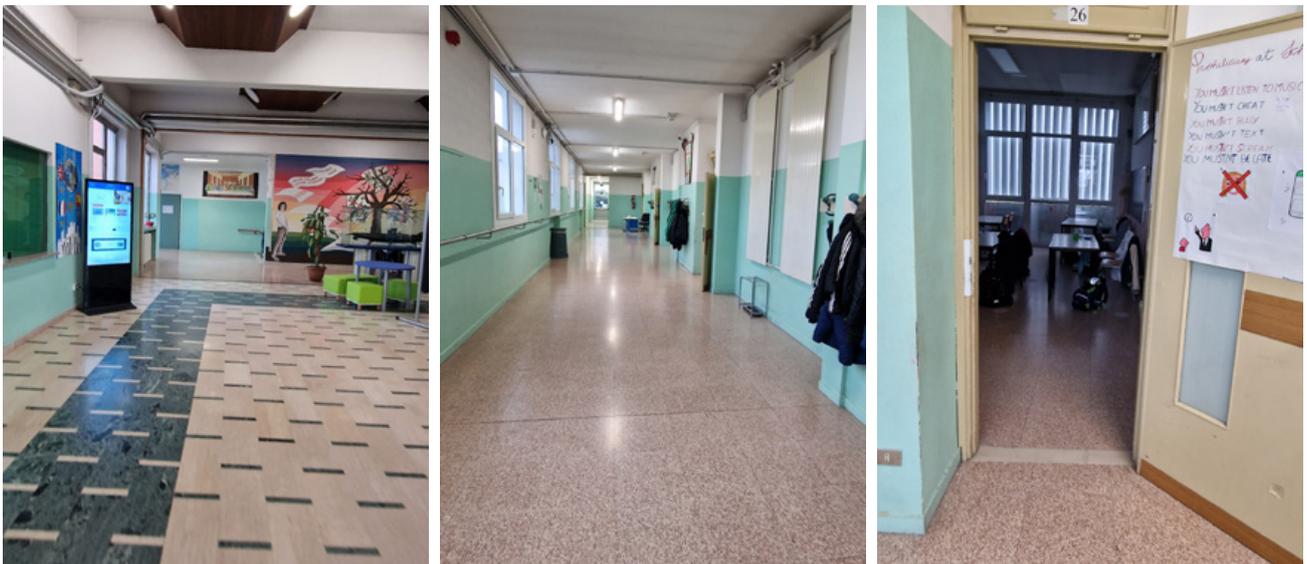
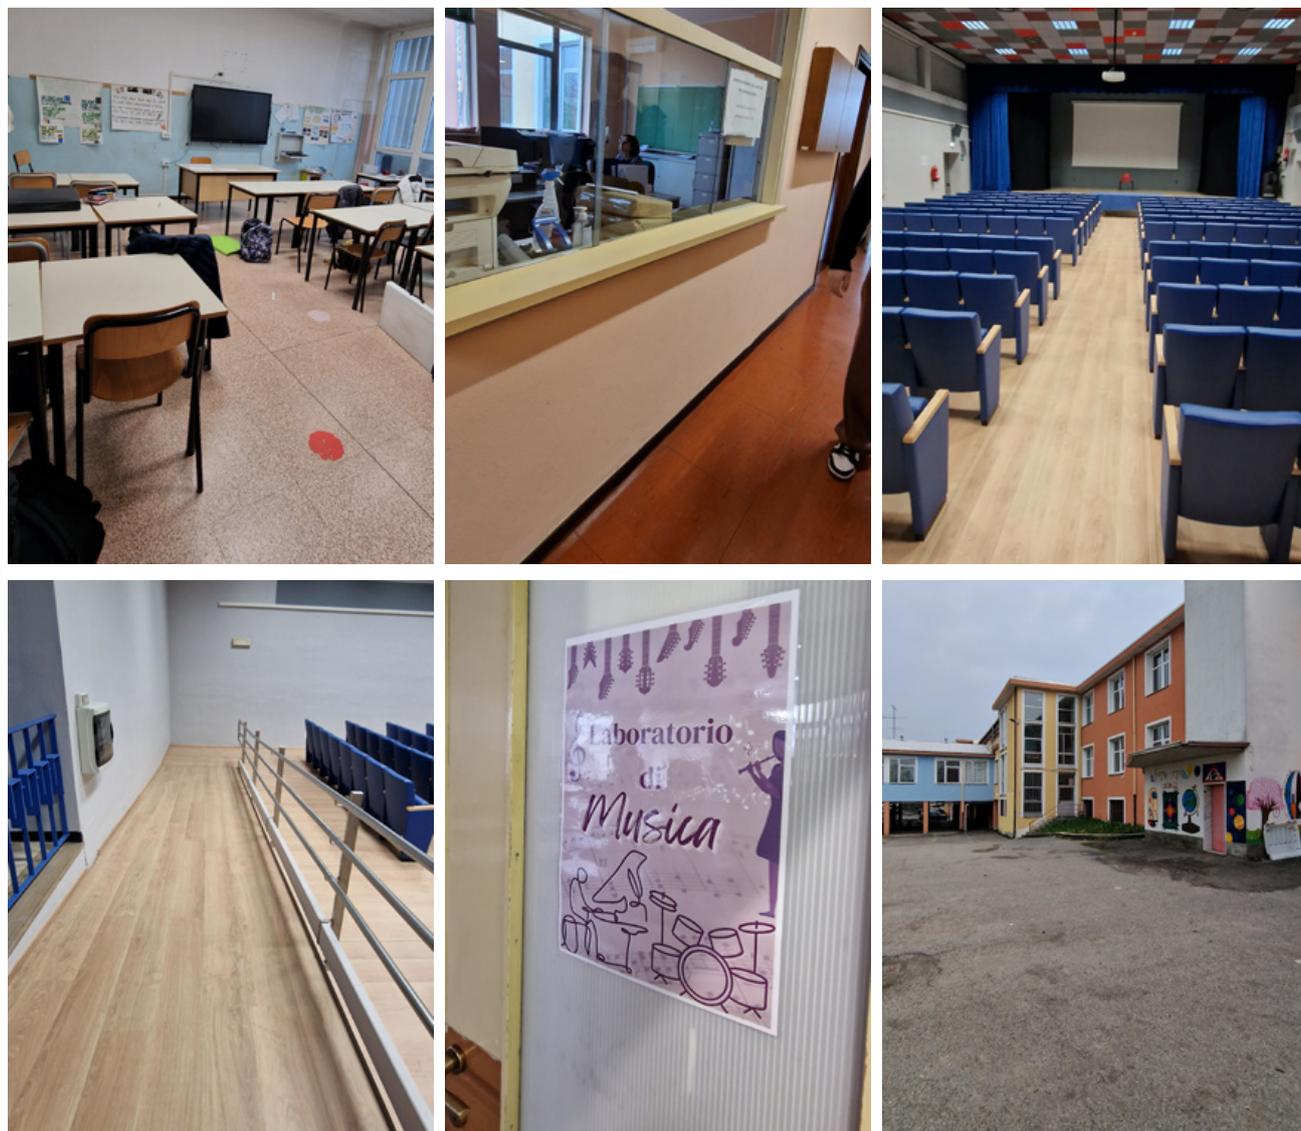
La cartellonistica/segnalatica puo' essere implementata con cartelli CAA (Comunicazione Alternativa Aumentativa) utili per persone con disturbi dello spettro autistico, ipovedenti o persone di lingua straniera. Necessario apporre a tutte le porte vetrate presenti negli spazi comuni segnalazione che permetta anche ad utente ipovedente l'immediata individuazione delle superfici trasparenti. La Palestra posta all'interno del cortile sul retro risulta accessibile servendosi dell'ascensore che sbarca all'esterno, si veda anche la Scheda A19 - Palestra.

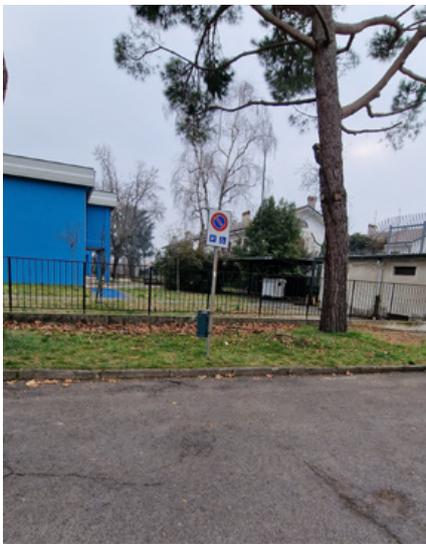
2. Accesso area esterna					
La zona antistante e retrostante la porta/cancello è in piano e hanno una profondità minima di 1,50 m?					Si No
Dislivello	Si	Se si, è presente una rampa di pendenza $\leq 5\%$ se lunga più di 5 m o $\leq 8\%$ se meno di 5 m?	Si	E' presente un corrimano ad $h=0.90$ m?	Si
	No		No		No
E' presente un percorso tattile?					Si No
La luce netta della porta d'ingresso è almeno 150 cm con le singole ante di larghezza non superiore a 120 cm e gli eventuali vetri sono ad una altezza min di 40 cm dal pavimento?					Si No
La maniglia è posizionata $85\text{cm} < h < 90\text{cm}$?					Si
<i>Assente</i>					No
Il campanello/citofono è posizionato tra i 110 e i 120 cm d'altezza da terra?					Si No
Note					
<i>Da ricollocare il citofono.</i>

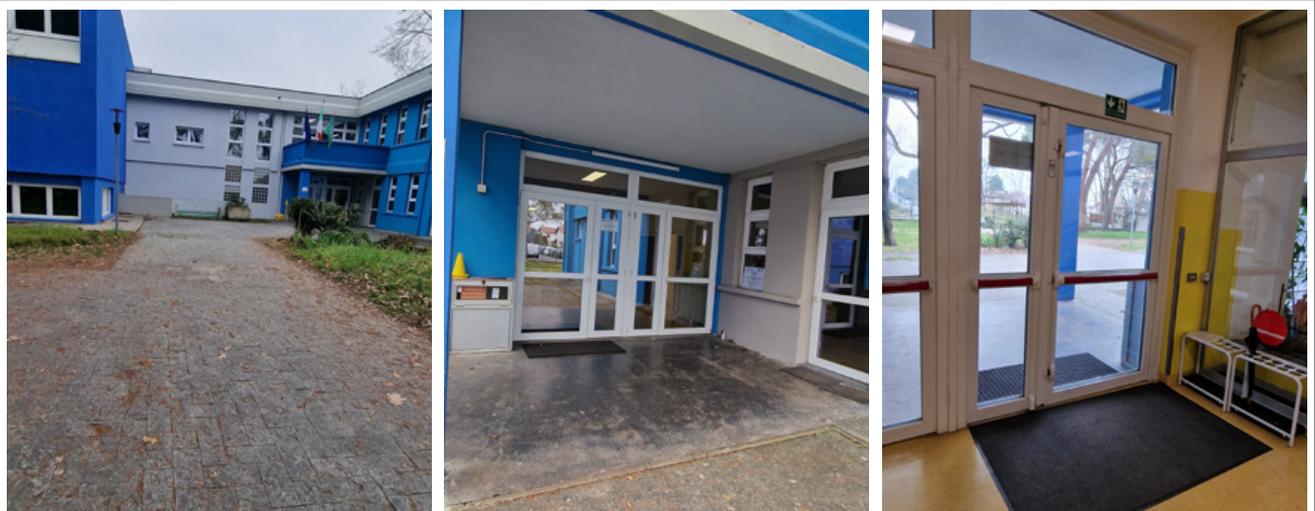
Presente un leggero dislivello tra la pavimentazione del cortile e l'area antistante l'ingresso, possibile raccordare le differenti quote riportando un po' di cls. Da posizionare rampa in alluminio bugnato per raccordare il dislivello superiore a 2,5 cm alla soglia d'ingresso, da incassare gli zerbini. L'accesso si costituisce di una porta vetrata, da posizionare ai battenti dispositivo che permetta anche a persona ipovedente l'individuazione della superficie trasparente. Il vetro arriva sino al pavimento, la tipologia d'infisso è comunque tale da garantire assoluta solidità anche in caso di urti con una carrozzina.

Ambito	Criticità rilevata	Possibile intervento risolutivo	Rif. normativi	Stima Costo
Parcheggi	Assenza segnaletica orizzontale Parcheggio riservato	Adeguamento stallo riservato	D.P.R. n. 495/1992 e s.m.i.	80,0 €
Accesso area esterna	Citofono ad altezza superiore a 120 cm	Collocamento citofono tra 110 e 120 cm di altezza	DM 236/89 8.1.3 LR 6/89 5.7	220,0 €
Accesso alla struttura	Gradino non raccordato tra pavimentazione vialetto ingresso ed area antistante accesso	Realizzazione di raccordo tramite riporto di cls	DM 236/89 8.1.2 LR 6/89 2.1.1	300,0 €
Accesso alla struttura	Gradino superiore a 2,5 cm ingresso	Fornitura e posa di rampa in alluminio bugnato	DM 236/89 8.1.2 LR 6/89 2.1.1	300,0 €
Accesso alla struttura	Assenza segnali riconoscibilità porta vetrata ingresso	Fornitura e posa segnali individuazione vetrate	DM 236/89 4.1.1	93,0 €
Accesso alla struttura	Presenza di zerbino non incassato	Realizzazione zerbino incassato	LR 6/89 5.5 DM 236/89 4.1.2	700,0 €

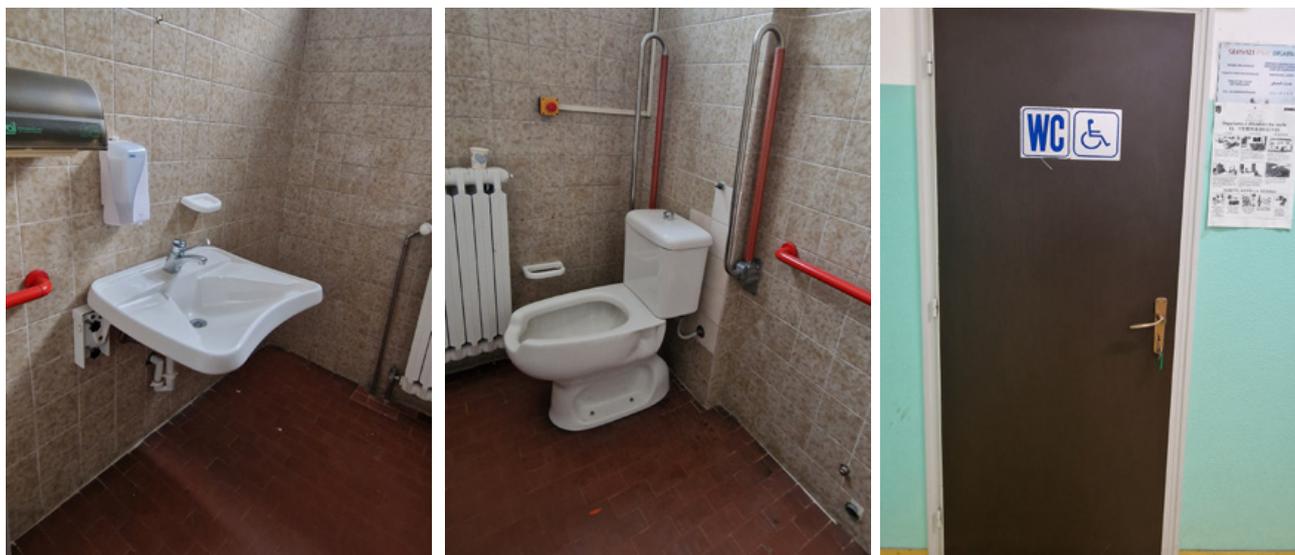
Tipologia di adeguamenti necessari: *al piano terra, al primo piano ed al seminterrato sono presenti bagni accessibili, il bagno al pt non è provvisto di campanello d'emergenza. All'ultimo livello è presente un bagno non accessibile, possibile adeguarlo ma l'intervento non è prioritario. In entrambi gli spogliatoi della palestra vengo segnalati bagni accessibili che in realtà non possiedono le caratteristiche dell'accessibilità, da valutare l'adeguamento, essendo la palestra ad uso esclusivo della scuola non si ritiene l'intervento prioritario. Le zone doccia sono a raso, accessibili, assente seggiolino ribaltabile, la rubinetteria non a leva non risulta ottimale anche per il posizionamento.*
