DELIBERAZIONE DELLA GIUNTA COMUNALE

COMUNE DI BUSTO GAROLFO
CITTA' METROPOLITANA DI MILANO

APPROVAZIONE PIANO ELIMINAZIONE BARRIERE ARCHITETTONICHE (PEBA)	<i>Nr. Progr.</i>	52
	<i>Data</i>	16/04/2024
	<i>Seduta NR.</i>	16

OGGETTO:
APPROVAZIONE PIANO ELIMINAZIONE BARRIERE ARCHITETTONICHE (PEBA)

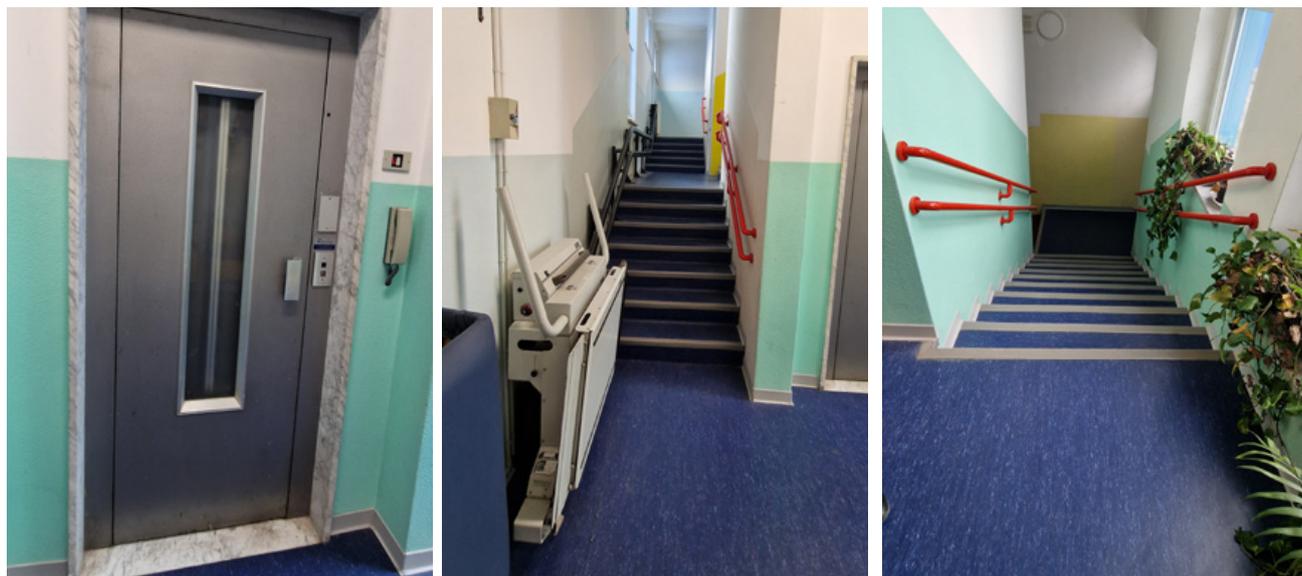
riportano caratteri in braille, al momento della necessità di sostituire la macchina necessario valutare modelli che garantiscono un più elevato livello di accessibilità. I piani sfalsati (ultimo livello e piano intermedio tra piano terra e primo piano (palestra) sono raggiungibili attraverso dispositivo servoscala.

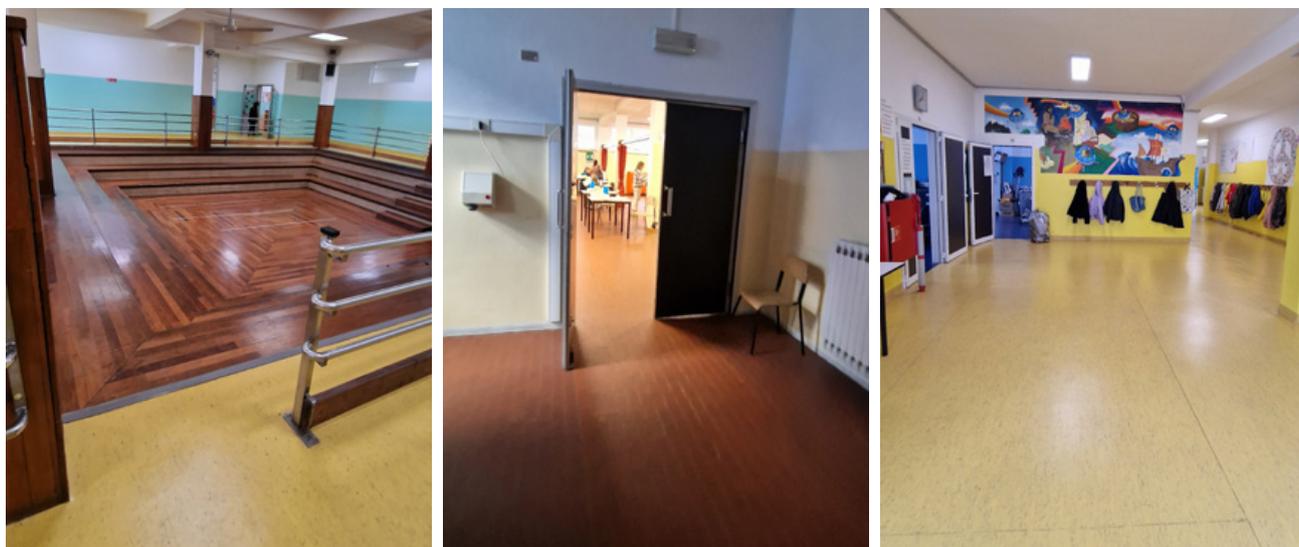
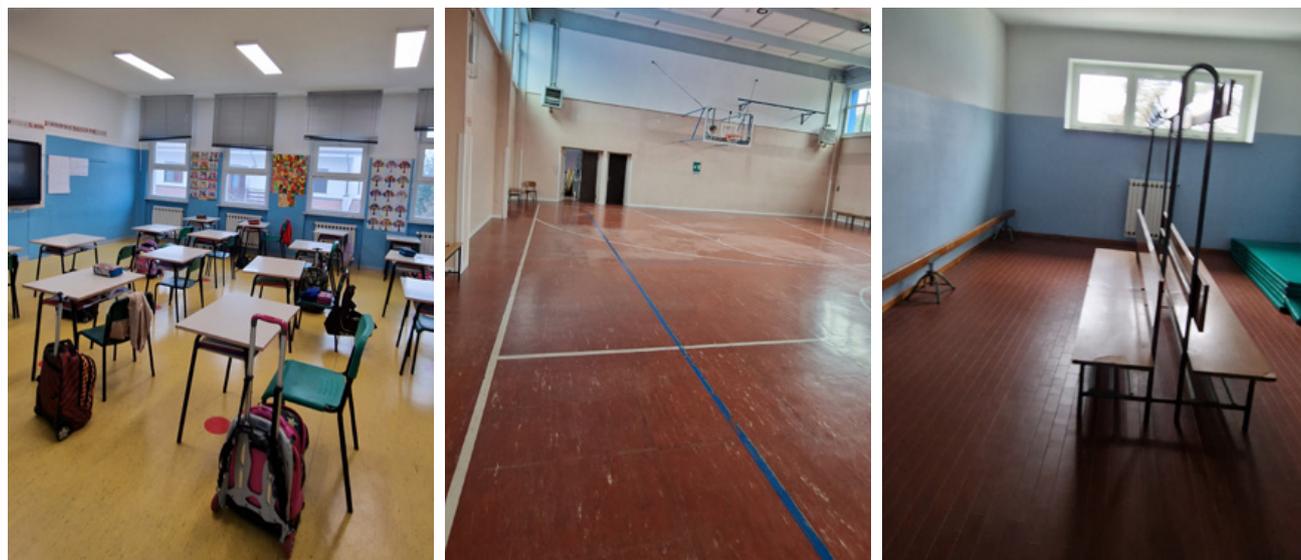
La cartellonistica/segnaletica puo' essere implementata con cartelli CAA (Comunicazione Alternativa Aumentativa) utili per persone con disturbi dello spettro autistico, ipovedenti o persone di lingua straniera. Necessario apporre a tutte le porte vetrate presenti negli spazi comuni segnalazione che permetta anche ad utente ipovedente l'immediata individuazione delle superfici trasparenti.

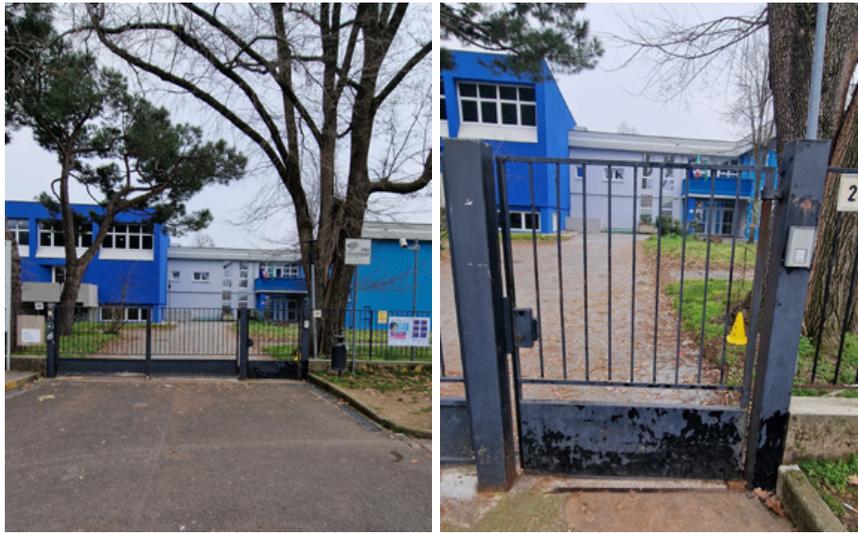
Il campanello/citofono è posizionato tra i 110 e i 120 cm d'altezza da terra?					<input type="checkbox"/> Sì <input checked="" type="checkbox"/> No
Note					
<i>L'accesso da strada coincide con l'ingresso della scuola primaria - Scheda A11.</i>

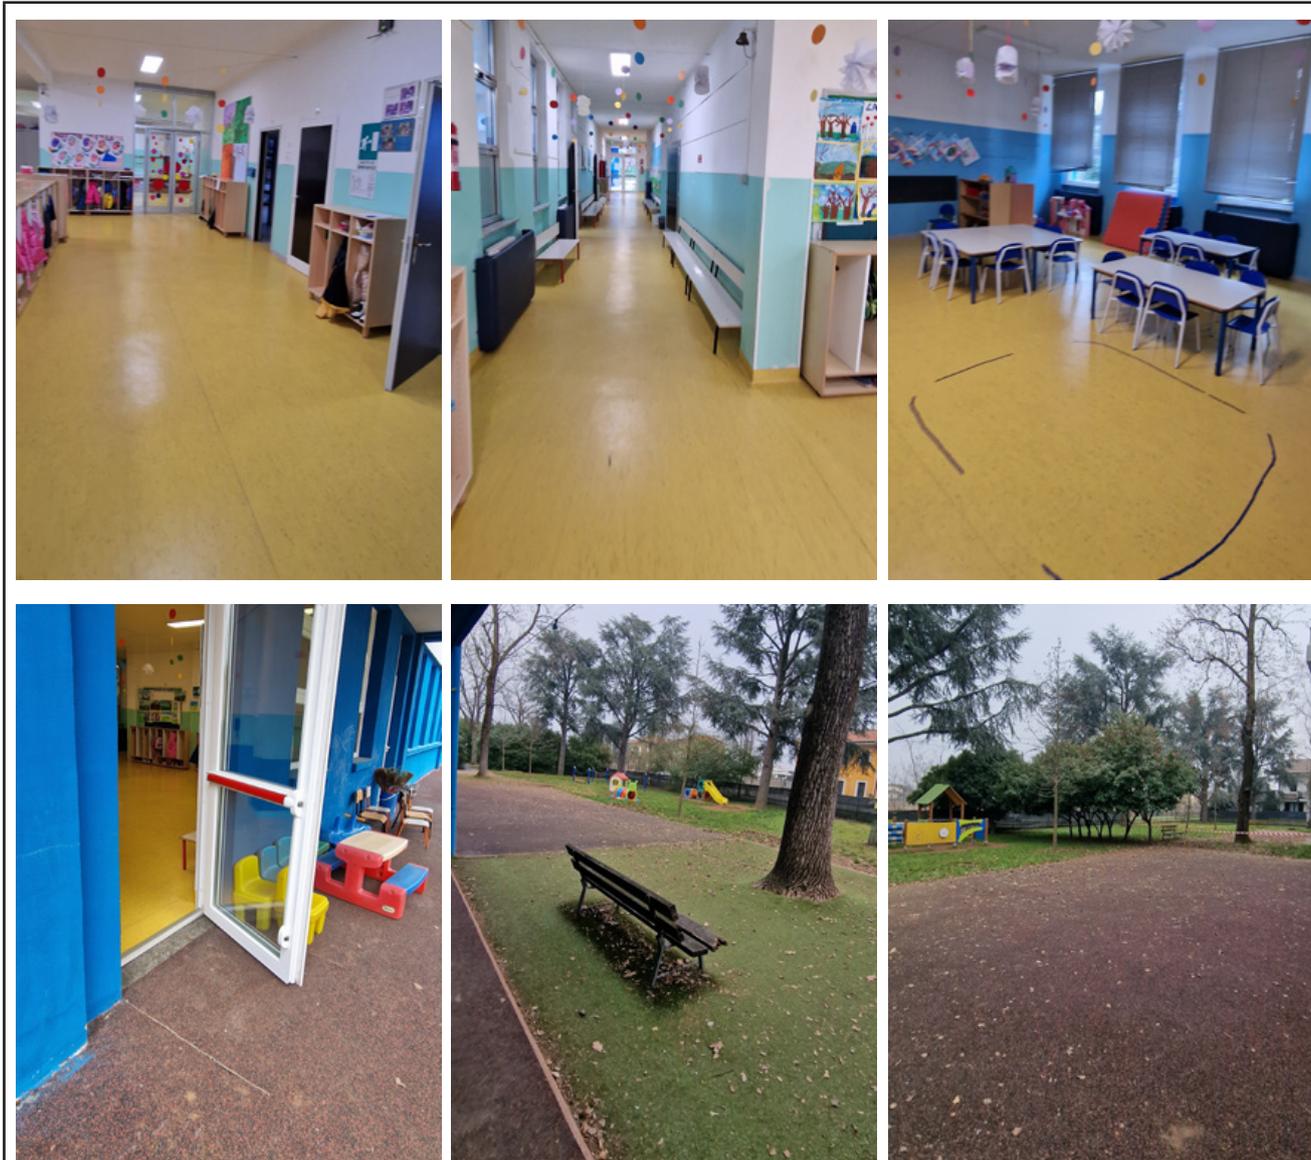
La scuola risulta perfettamente accessibile, sul retro è presente un'ampia area pavimentata che permette anche ai bambini con fragilità di partecipare alle attività all'aperto.

Ambito	Criticità rilevata	Possibile intervento risolutivo	Rif. normativi	Stima Costo
Accesso alla struttura	Assenza segnali riconoscibilità porta vetrata ingresso	Fornitura e posa segnali individuazione vetrate	DM 236/89 4.1.1	93,0 €
Accesso alla struttura	Presenza di zerbino non incassato	Realizzazione zerbino incassato	LR 6/89 5.5 DM 236/89 4.1.2	700,0 €
Servizi igienici	Porta apre verso interno non garantendo area di rotazione carrozzina	Modifica apertura porta verso il muro	DM 236/89 8.1.6	200,0 €
Servizi igienici	Assenza targhetta bagno accessibile	Installazione targhetta bagno accessibile	DM 236/89 8.1.6	26,0 €
Collegamenti orizzontali e spazi comuni	Assenza segnale riconoscibilità porte vetrate spazi comuni	Fornitura e posa segnale individuazione vetrate	DM 236/89 4.1.1	310,0 €

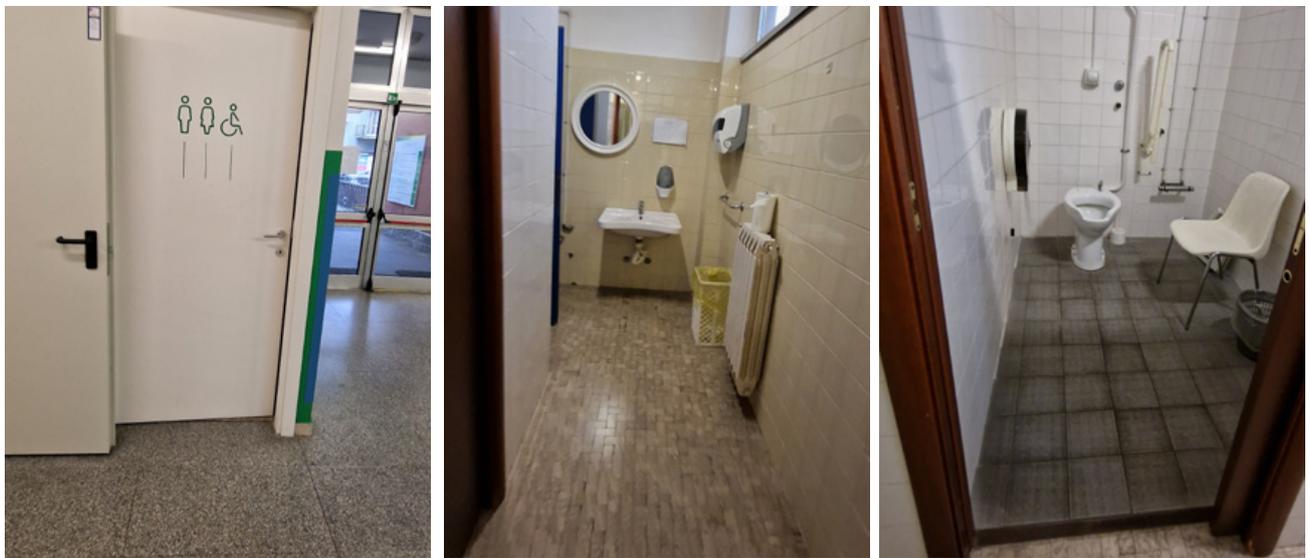
Tipologia di adeguamenti necessari: *presente un bagno accessibile al piano terra, tuttavia in corrispondenza di tale servizi igienici non è garantita una larghezza di 150 cm per consentire la rotazione della carrozzina risultando non ottimali. Presenti due bagni accessibili al livello seminterrato, assente bagno disabili per il pubblico al primo piano, opportuno ricavarlo.*

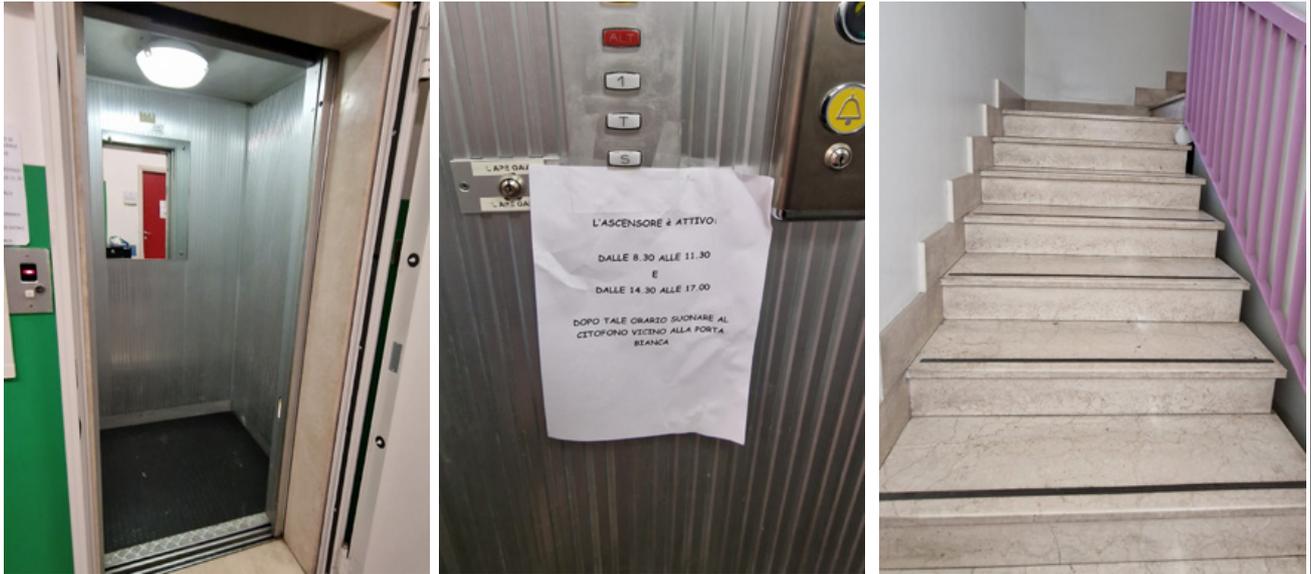
Assenti corrimano ambo i lati e segnalazione pedotattile di fine ed inizio scala, sono due le scale comuni interne presenti. Gli ascensori hanno dimensioni di cabina al di sotto dello standard ottimale, le bottoniere sono poste a livello non ottimale e prive di segnalazioni in braille.

Ambito	Criticità rilevata	Possibile intervento risolutivo	Rif. normativi	Stima Costo
Accesso alla struttura	Assenza segnaletica fine ed inizio scale (gradini esterni entrambi gli ingressi)	Realizzazione segnaletica fine ed inizio scala in pvc	DM 236/89 8.1.10	1.400,0 €
Accesso alla struttura	Assenza corrimano ambo i lati (gradini esterni ingressi)	Installazione corrimano su due lati	DM 236/89 8.1.10	1.000,0 €
Accesso alla struttura	Rampa ingresso accessibile priva di corrimano	Posizionamento corrimano su un lato ad altezza 90 cm	DM 236/89 8.1.11 LR 6/89 2.1.2	900,0 €
Accesso alla struttura	Assenza segnali riconoscibilità porte vetrate ingressi	Fornitura e posa segnali individuazione vetrate	DM 236/89 4.1.1	186,0 €
Accesso alla struttura	Presenza di zerbino non incassato ingressi	Realizzazione zerbino incassato (2)	LR 6/89 5.5 DM 236/89 4.1.2	1.600,0 €
Accesso alla struttura	Gradino superiore a 2,5 cm ingresso (ingresso accessibile)	Fornitura e posa di rampa in alluminio bugnato	DM 236/89 8.1.2 LR 6/89 2.1.1	300,0 €

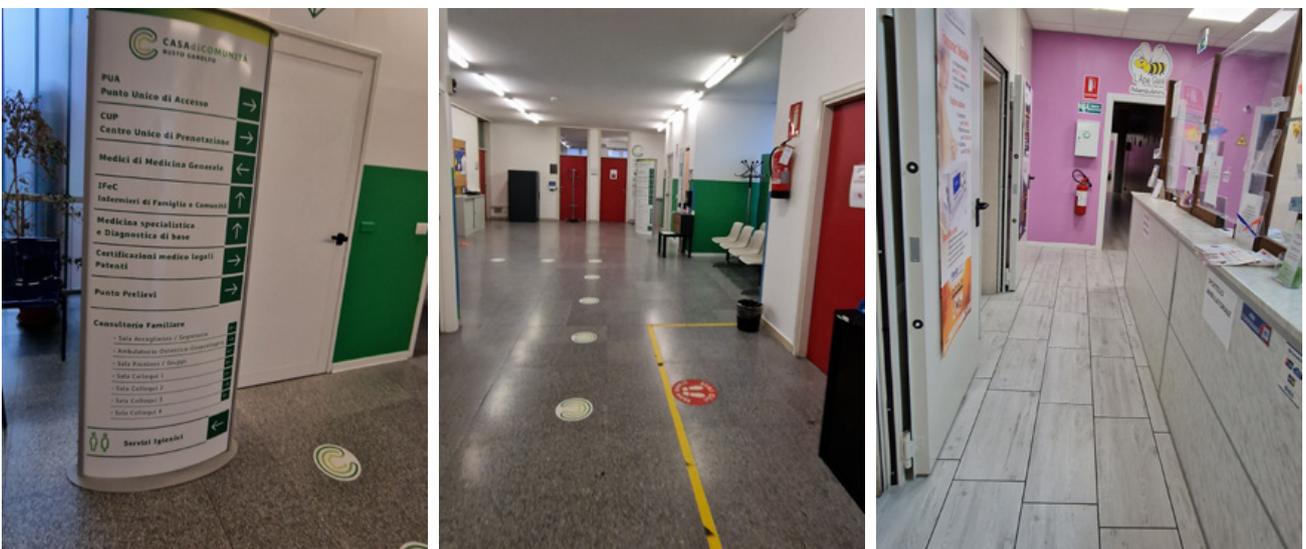
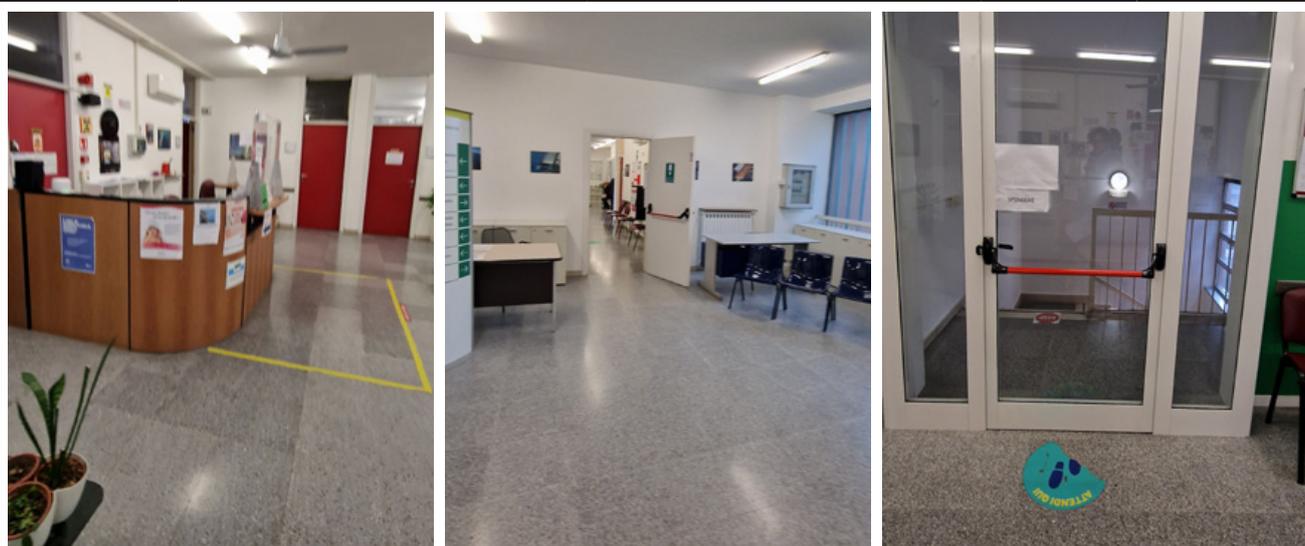
La cartellonistica/segnaletica puo' essere implementata con cartelli CAA (Comunicazione Alternativa Aumentativa) utili per persone con disturbi dello spettro autistico, ipovedenti o persone di lingua straniera. Necessario apporre a tutte le porte vetrate presenti negli spazi comuni segnalazione che permetta anche ad utente ipovedente l'immediata individuazione delle superfici trasparenti. Stante la strategicità dell'immobile in oggetto si ritiene opportuno realizzare piste pedottili per le persone con disabilità visiva ad ogni livello.

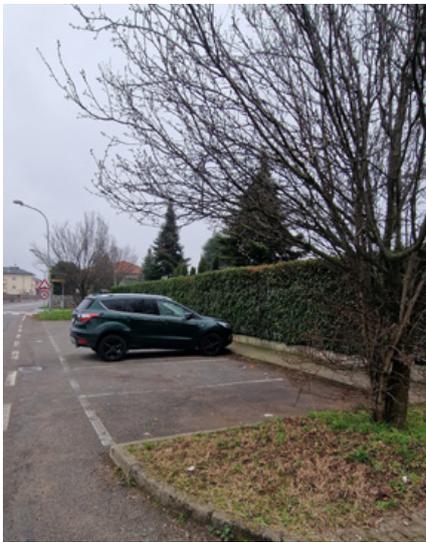
2. Accesso area esterna					
La zona antistante e retrostante la porta/cancello è in piano e hanno una profondità minima di 1,50 m?					Si No
Dislivello	Si	Se si, è presente una rampa di pendenza <5% se lunga più di 5 m o <8% se meno di 5 m?	Si	E' presente un corrimano ad h=0.90m?	Si
	No		No		No
E' presente un percorso tattile?					Si No
La luce netta della porta d'ingresso è almeno 150 cm con le singole ante di larghezza non superiore a 120 cm e gli eventuali vetri sono ad una altezza min di 40 cm dal pavimento?					Si No
La maniglia è posizionata 85cm<h<90cm? <i>Assente</i>					Si No
Il campanello/citofono è posizionato tra i 110 e i 120 cm d'altezza da terra?					Si No
Note					
<i>Da riposizionare il citofono.</i>

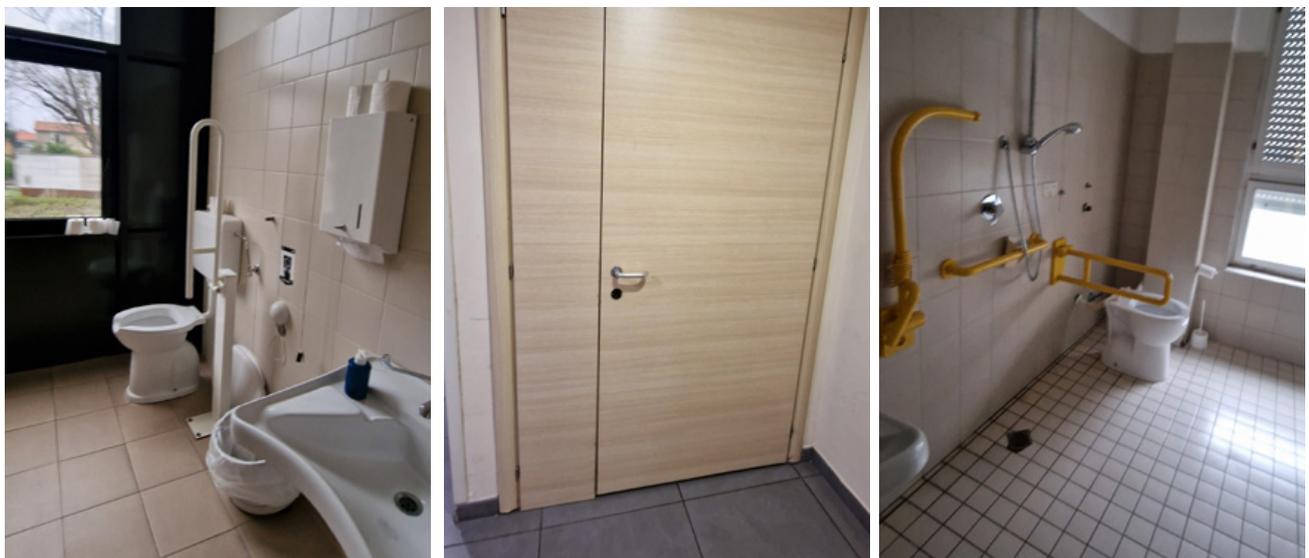
Tipologia di adeguamenti necessari: *la struttura è dotata di bagni accessibili per gli ospiti e per i visitatori oltre a bagni assistiti.*

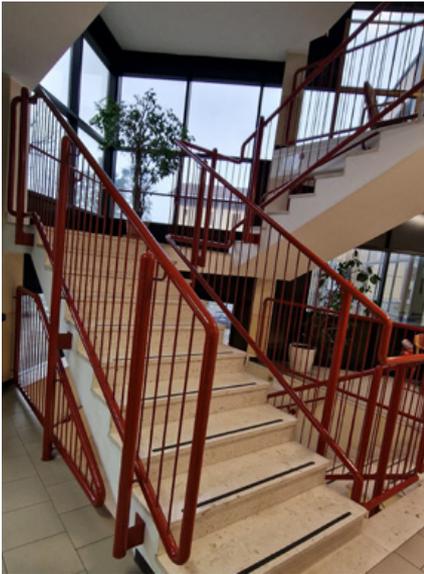
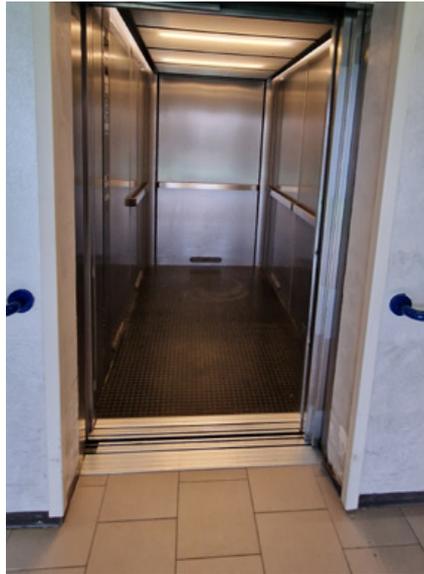
Le scale interne non sono dotate di corrimano ad altezza 90 cm nè di segnalazione pedotattile di fine ed inizio scale.

Ambito	Criticità rilevata	Possibile intervento risolutivo	Rif. normativi	Stima Costo
Parcheggi	Assenza Parcheggio riservato	Realizzazione di stallo riservato	D.P.R. n. 495/1992 e s.m.i.	400,0 €
Accesso area esterna	Citofono ad altezza superiore a 120 cm	Collocamento citofono tra 110 e 120 cm di altezza	DM 236/89 8.1.3 LR 6/89 5.7	220,0 €
Accesso alla struttura	Rampa ingresso con pendenza non accessibile e priva di corrimano	Adeguamento rampa esistente	DM 236/89 8.1.11 LR 6/89 2.1.2	8.000,0 €
Accesso alla struttura	Assenza segnali riconoscibilità porte vetrate ingressi	Fornitura e posa segnali individuazione vetrate (interne)	DM 236/89 4.1.1	62,0 €
Collegamenti verticali	Assenza segnaletica fine ed inizio scale	Realizzazione segnaletica fine ed inizio scala	DM 236/89 8.1.10	1.400,0 €
Collegamenti verticali	Assenza corrimano ambo i lati scale interne ad altezza 90 cm	Installazione corrimano lato laddove mancante ad altezza 90 cm	DM 236/89 8.1.10	5.800,0 €

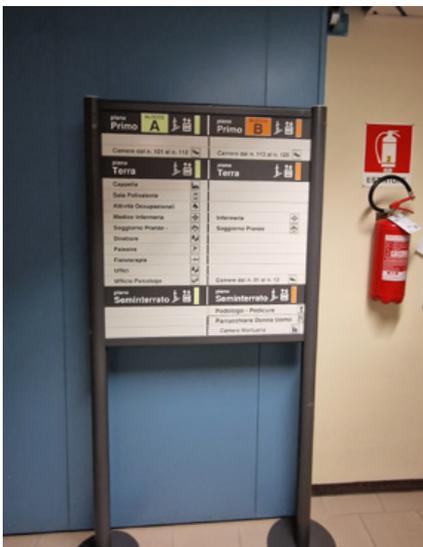
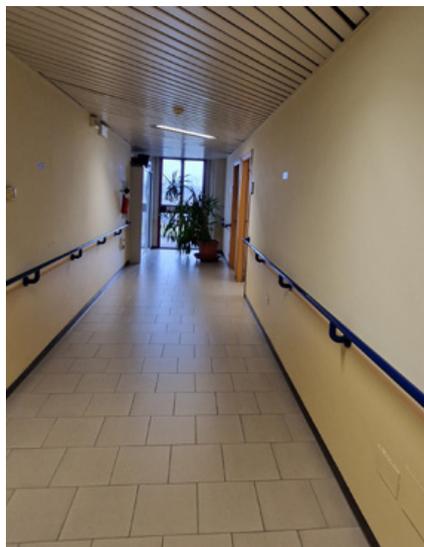
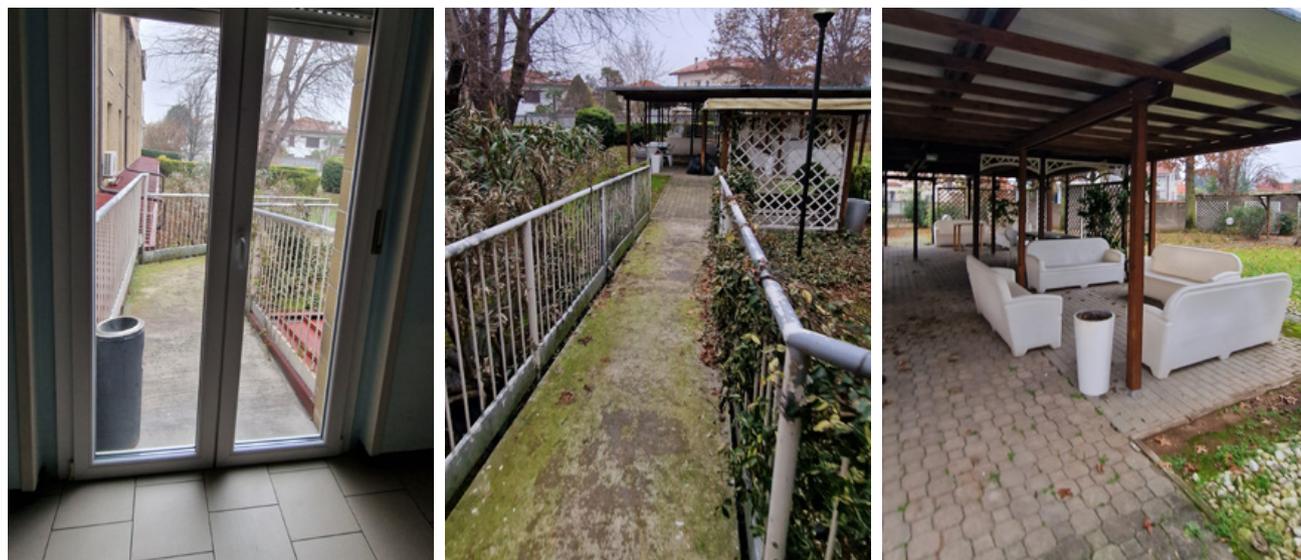
Necessario apporre a tutte le porte vetrate presenti negli spazi comuni segnalazione che permetta anche ad utente ipovedente l'immediata individuazione delle superfici trasparenti. La rampa che consente di raggiungere l'area attrezzata nel cortile sul retro non è dotata di corrimano, opportuno posizionarlo ambo i lati.

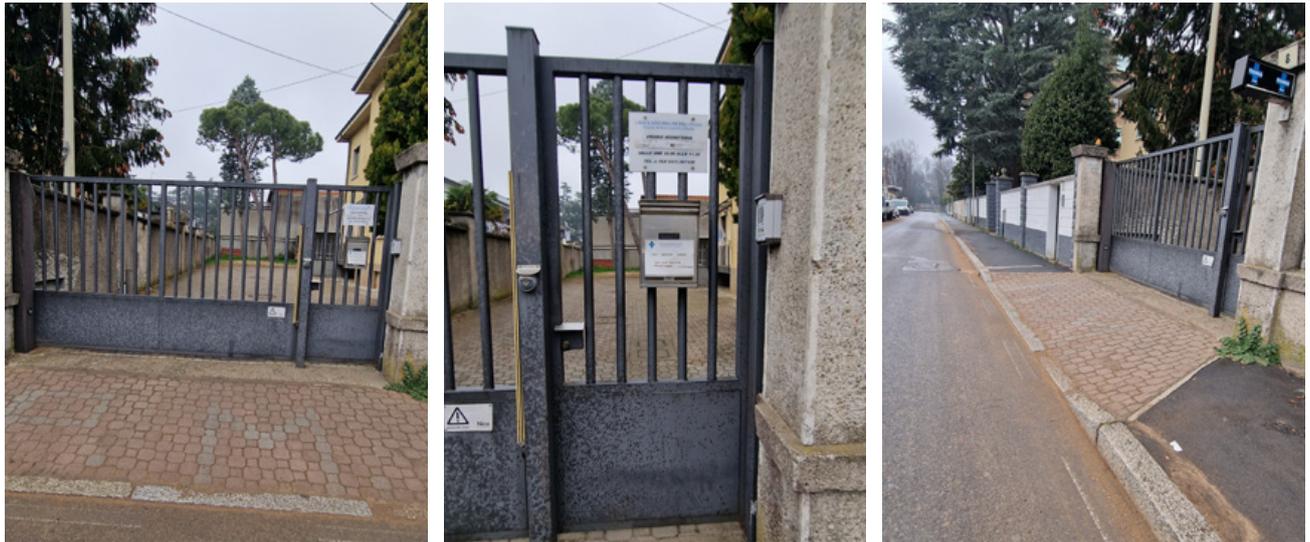
L'accesso da strada presenta una rampa inclinata che non garantisce uno spazio in piano di stazionamento frontalmente all'ingresso. Inoltre la pendenza trasversale non consente ad una carrozzina in transito lungo il marciapiede di proseguire lungo lo stesso. Possibile riorganizzare l'accesso in particolar modo al fine di garantire la continuità del percorso esterno, possibile arretrare il cancello all'interno del cortile e realizzare una doppia rampa longitudinale al marciapiede e una rampa di raccordo trasversale all'interno della proprietà al fine di assicurare la continuità in piano del marciapiede nord di Via XXV Aprile.

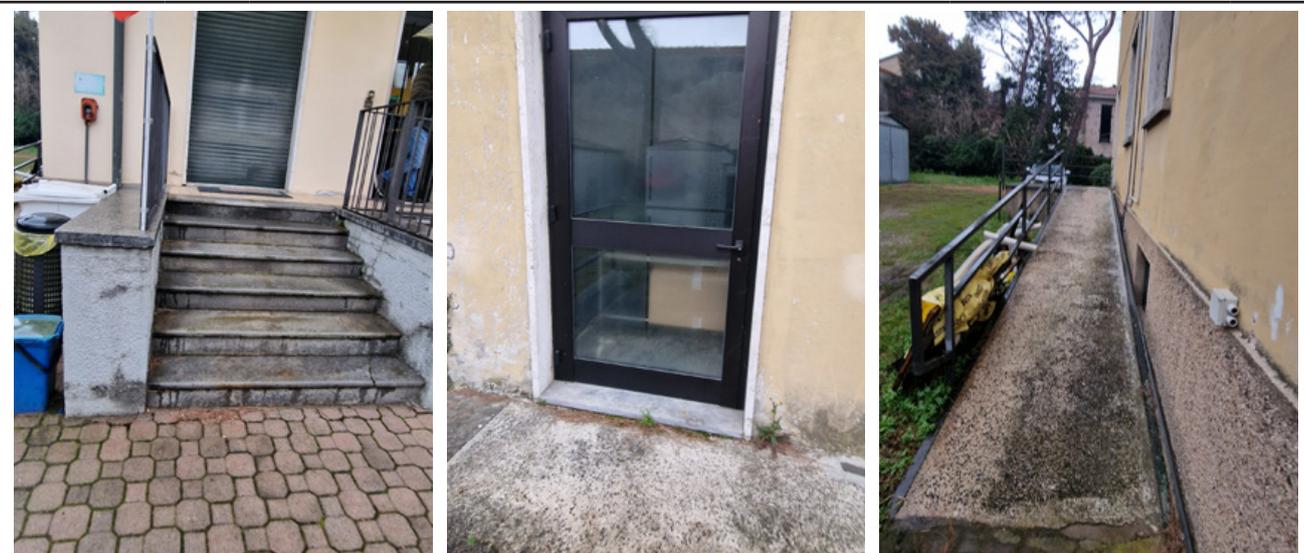
L'ingresso accessibile non coincide con l'ingresso principale. L'ingresso accessibile è l'ingresso laterale servito da rampa, la medesima non ha pendenza accessibile nè corrimano ad altezza 90 cm. La porta dell'ingresso accessibile presenta alla soglia un dislivello superiore a 2,5 cm. La scala esterna dell'ingresso principale non è dotato di corrimano ambo i lati nè segnalazione pedotattile. Da incassare gli zerbini.

Ambito	Criticità rilevata	Possibile intervento risolutivo	Rif. normativi	Stima Costo
Parcheggi	Assenza Parcheggio riservato	Realizzazione di stallo riservato	D.P.R. n. 495/1992 e s.m.i.	400,0 €
Accesso area esterna	Citofono ad altezza superiore a 120 cm	Collocamento citofono tra 110 e 120 cm di altezza	DM 236/89 8.1.3 LR 6/89 5.7	220,0 €
Accesso area esterna	Ingresso esterno privo di spazio in piano frontale e con pendenza che trasversale che interrompe la continuità del percorso lungo Via XXV Aprile	Riorganizzazione dell'ingresso con arretramento dei cancelli ed arretramento della pendenza all'interno al fine di avere un marciapiede perimetrale privo di pendenza trasversale con solo rampe longitudinali al senso di marcia	DM 236/89 8.1 LR 6/89 5.1	16.000,0 €
Accesso alla struttura	Assenza corrimano su entrambi i lati scala ingresso principale	Fornitura e posa corrimano ambo i lati altezza 90 cm	DM 236/89 8.1.10	650,0 €

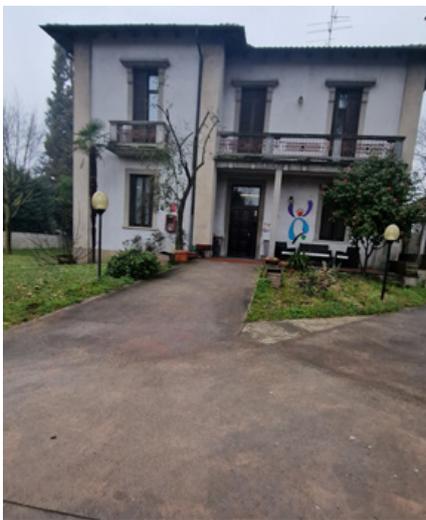
2. Accesso area esterna					
La zona antistante e retrostante la porta/cancello è in piano e hanno una profondità minima di 1,50 m?					Si No
Dislivello	Si	Se si, è presente una rampa di pendenza <5% se lunga più di 5 m o <8% se meno di 5 m?	Si	E' presente un corrimano ad h=0.90m?	Si
	No		No		No
E' presente un percorso tattile?					Si No
La luce netta della porta d'ingresso è almeno 150 cm con le singole ante di larghezza non superiore a 120 cm e gli eventuali vetri sono ad una altezza min di 40 cm dal pavimento?					Si No
La maniglia è posizionata 85cm<h<90cm? <i>Assente</i>					Si No
Il campanello/citofono è posizionato tra i 110 e i 120 cm d'altezza da terra?					Si No
Note					
<i>Da riposizionare il citofono.</i>

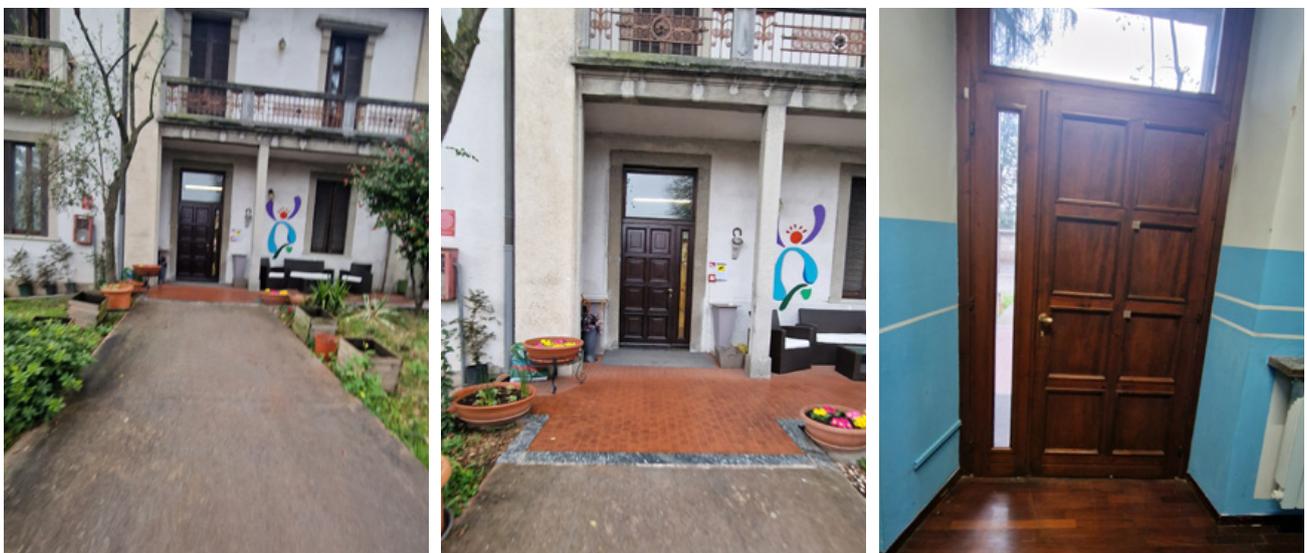
L'ingresso viene raggiunto superando una leggera pendenza naturale, comunque accessibile, da incassare lo zerbino.

Ambito	Criticità rilevata	Possibile intervento risolutivo	Rif. normativi	Stima Costo
Accesso area esterna	Citofono ad altezza superiore a 120 cm	Collocamento citofono tra 110 e 120 cm di altezza	DM 236/89 8.1.3 LR 6/89 5.7	220,0 €
Accesso alla struttura	Presenza di zerbino non incassato	Realizzazione zerbino incassato	LR 6/89 5.5 DM 236/89 4.1.2	700,0 €
Servizi igienici	Assenza doccia accessibile bagno accessibile al p1	Realizzazione doccia raso pavimentazione compreso adeguamento delle pendenze ed inserimento di set di maniglioni e seggiolino ribaltabile	DM 236/89 8.1.6	3.500,0 €
Collegamenti verticali	Assenza segnaletica fine ed inizio scale	Realizzazione segnaletica fine ed inizio scala	DM 236/89 8.1.10	700,0 €
Collegamenti verticali	Assenza bottoniere riportanti i caratteri in braille ascensore	Adeguamento bottoniere	LR 6/89 5.3.3 DM 236/89 8.1.12	500,0 €
Collegamenti orizzontali e spazi comuni	Rampa livello seminterrato con parapetto e corrimano inadeguato su un lato	Adeguamento parapetto	DM 236/89 8.1.11 LR 6/89 2.1.2	180,0 €

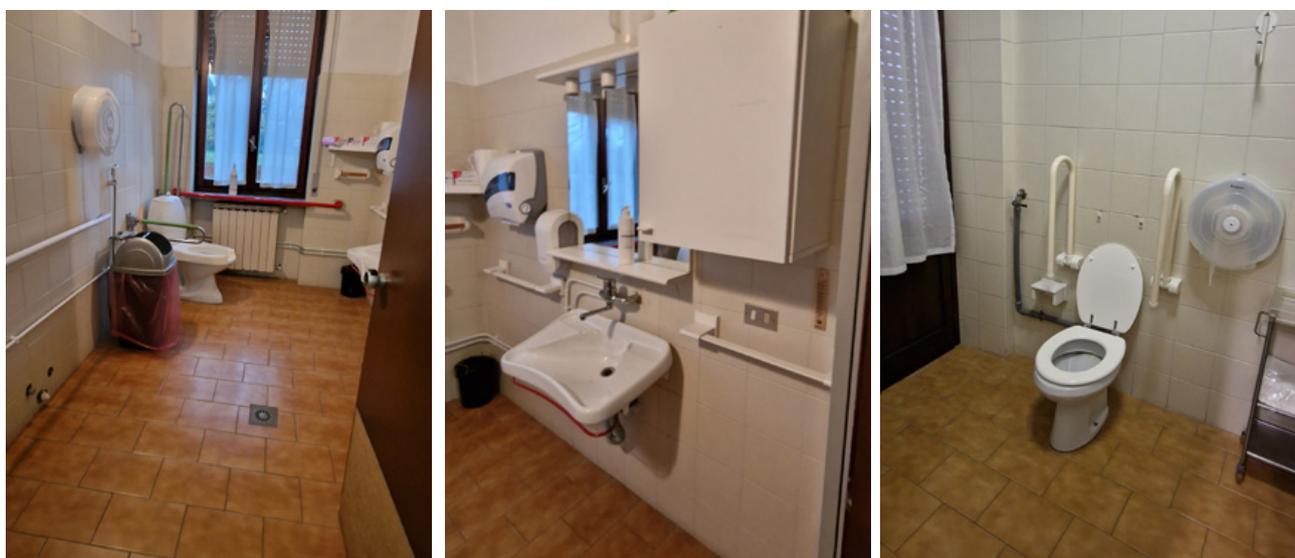
Tipologia di adeguamenti necessari: *presente due bagni accessibili al piano seminterrato, uno al piano terra ed uno al primo piano. Il bagno al primo piano presenta una doccia non accessibile. Presente un ulteriore bagno al primo piano, il bagno dell'infermeria con alcuni accessori e caratteristiche di bagno accessibile, la larghezza al limite non consente di considerarlo pienamente accessibile.*

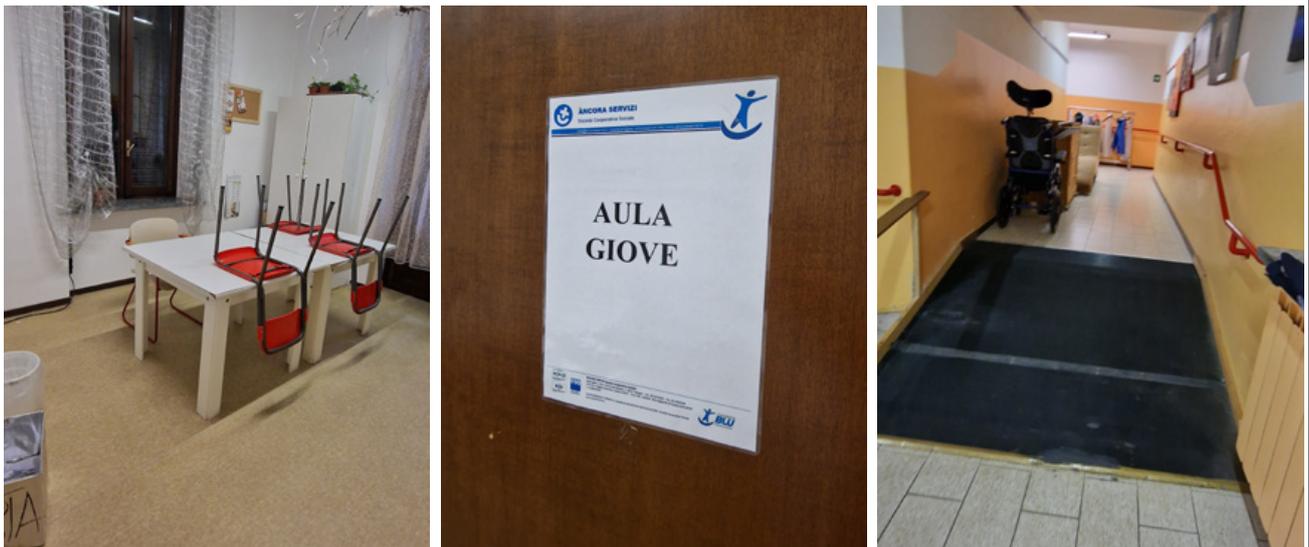
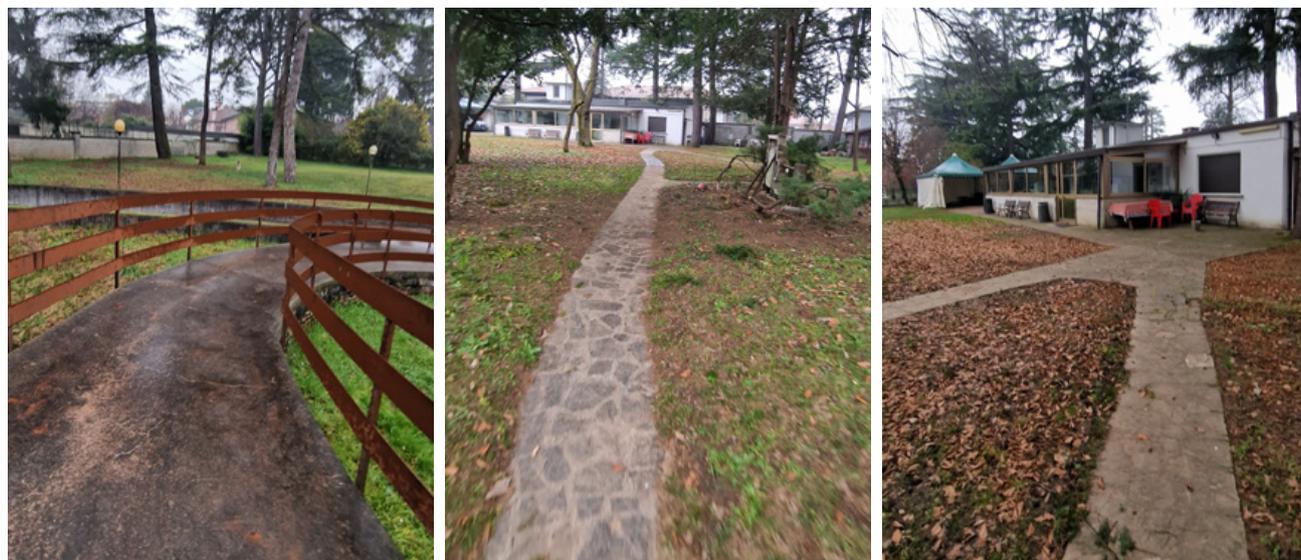
I camminamenti nell'ampio giardino hanno larghezza pari a 80 cm, inaccessibili da parte di carrozzina, opportuno portarli a 150 cm di larghezza.

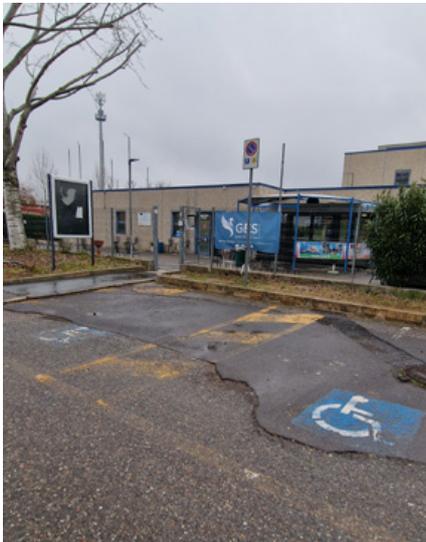
1. Parcheggi					
Presenza di parcheggio riservato nelle vicinanze dell'ingresso:					<input checked="" type="checkbox"/> Sì <input type="checkbox"/> No
Dimensione regolamentare?	<input checked="" type="checkbox"/> Sì	Segnaletica verticale conforme alla normativa?	<input checked="" type="checkbox"/> Sì		
	<input type="checkbox"/> No		<input type="checkbox"/> No		
Parcheggio raccordato a un percorso pedonale?	<input checked="" type="checkbox"/> Sì	Segnaletica orizzontale conforme alla normativa?	<input checked="" type="checkbox"/> Sì		
	<input type="checkbox"/> No		<input type="checkbox"/> No		
Note					
<i>Da rinnovare la segnaletica orizzontale, da omogenizzare l'asfaltatura.</i>					
Documentazione fotografica

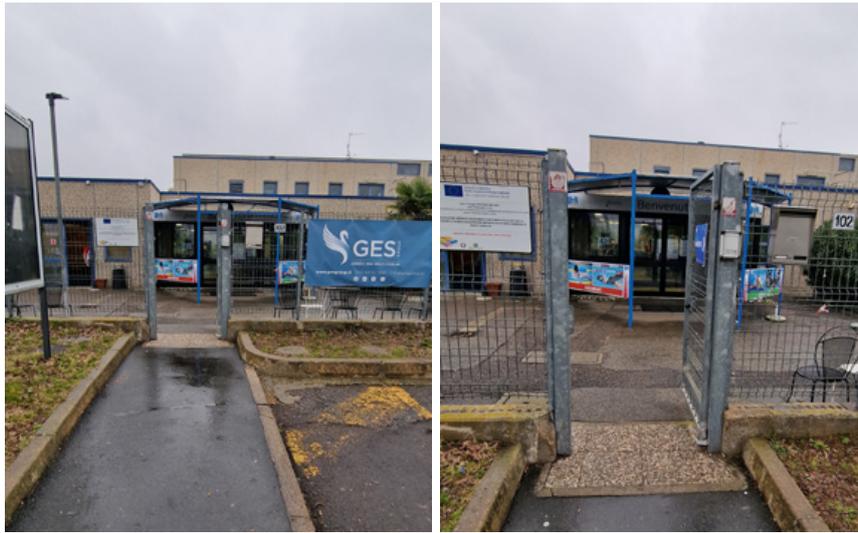
Documentazione fotografica

2. Accesso area esterna					
La zona antistante e retrostante la porta/cancello è in piano e hanno una profondità minima di 1,50 m?					<input checked="" type="checkbox"/> Sì <input type="checkbox"/> No
Dislivello	<input type="checkbox"/> Sì	Se sì, è presente una rampa di pendenza $\leq 5\%$ se lunga più di 5 m o $\leq 8\%$ se meno di 5 m?	<input type="checkbox"/> Sì	E' presente un corrimano ad $h=0.90$ m?	<input type="checkbox"/> Sì
	<input checked="" type="checkbox"/> No		<input type="checkbox"/> No		<input type="checkbox"/> No
E' presente un percorso tattile?					<input type="checkbox"/> Sì <input checked="" type="checkbox"/> No
La luce netta della porta d'ingresso è almeno 150 cm con le singole ante di larghezza non superiore a 120 cm e gli eventuali vetri sono ad una altezza min di 40 cm dal pavimento?					<input type="checkbox"/> Sì <input checked="" type="checkbox"/> No
La maniglia è posizionata $85\text{cm} < h < 90\text{cm}$? <i>Assente</i>					<input type="checkbox"/> Sì <input checked="" type="checkbox"/> No

Il campanello/citofono è posizionato tra i 110 e i 120 cm d'altezza da terra?					<input type="checkbox"/> Sì <input checked="" type="checkbox"/> No
Note					
<i>Da riposizionare il citofono.</i>

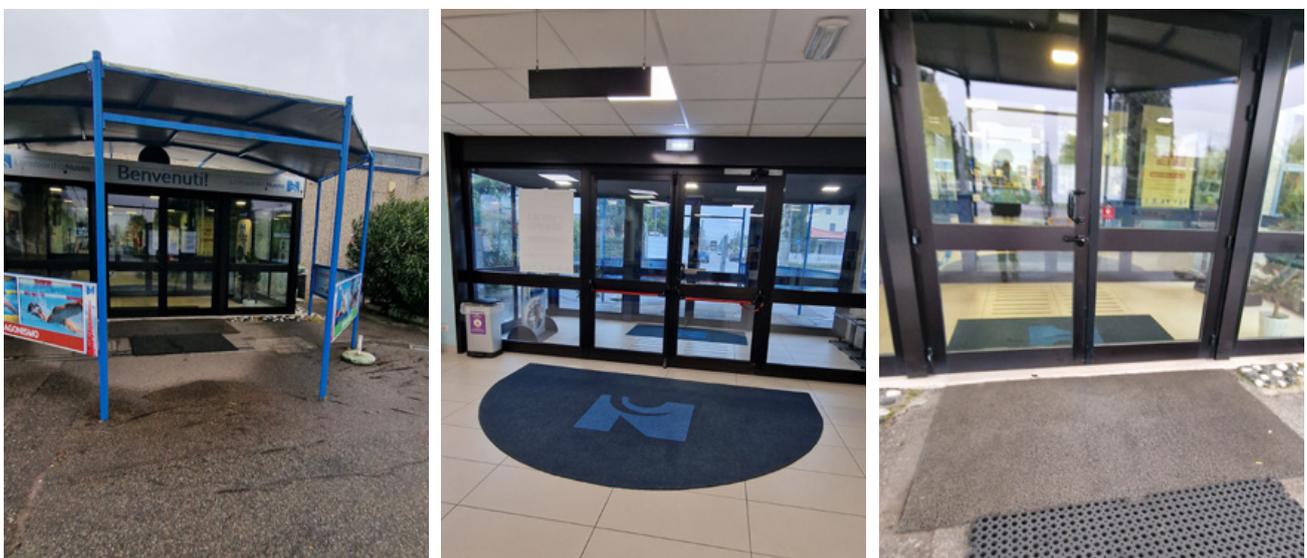
Documentazione fotografica

L'accesso si costituisce di porte vetrate poste in serie, da posizionare ai battenti fissi e mobili dispositivo che permetta anche a persona ipovedente l'immediata individuazione della superficie trasparente. Il vetro arriva sino al pavimento, la tipologia d'infisso è comunque tale da garantire assoluta solidità anche in caso di urti con una carrozzina. Da incassare o eliminare gli zerbini non incassati.

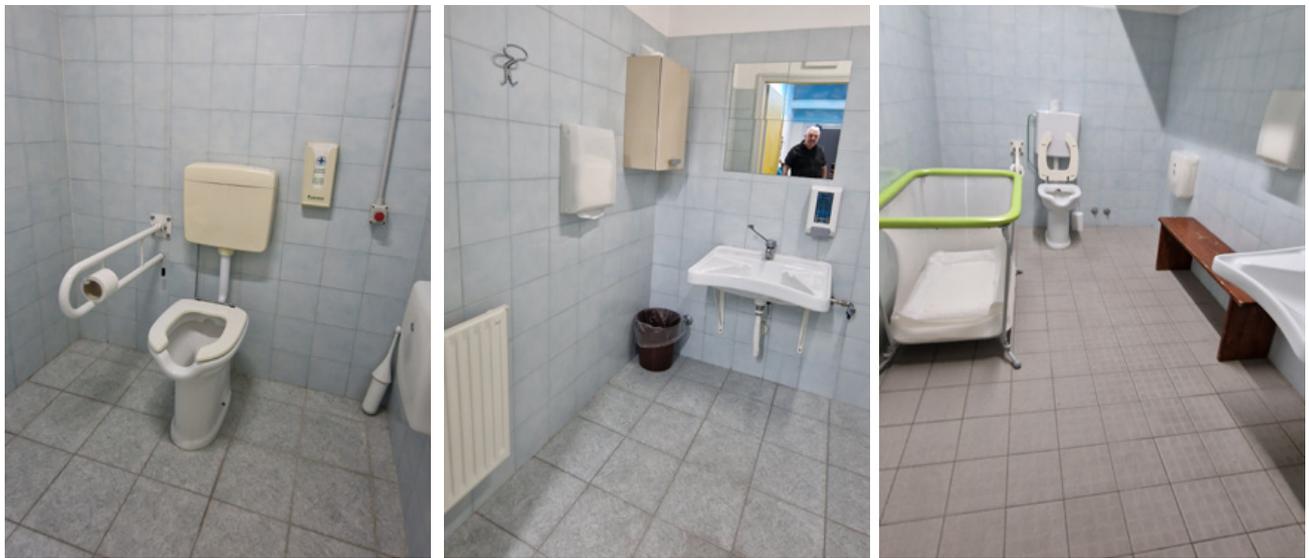
Documentazione fotografica

Tipologia di adeguamenti necessari: *nessuno, è presente un bagno accessibile nella zona bar, entrambi gli spogliatoi sono dotati di bagno accessibile e di zona docce accessibili.*

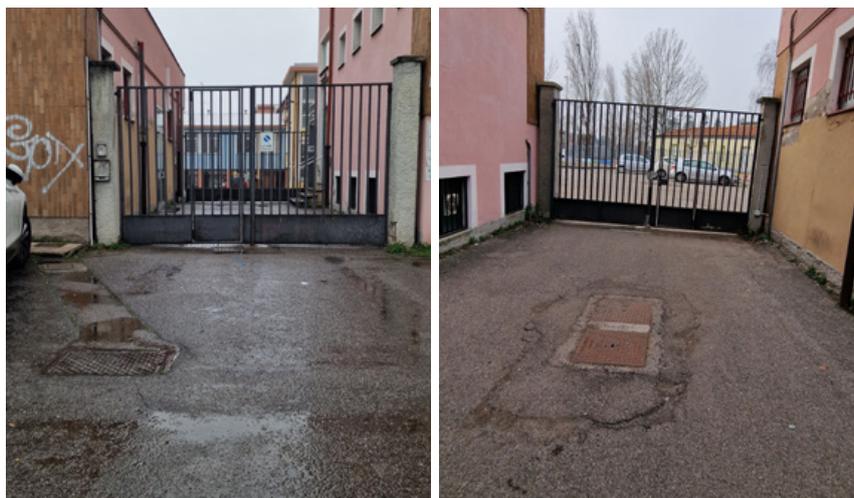
Documentazione fotografica

Si assume che il cancello esterno venga sempre tenuto aperto in orari d'apertura. Da riposizionare citofono.

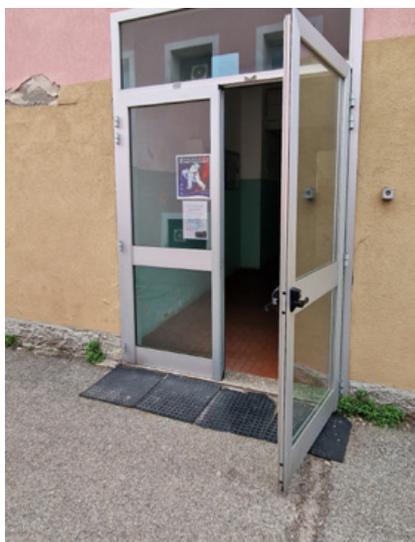
Documentazione fotografica

L'accesso si costituisce di porte vetrate, da posizionare ai battenti dispositivo che permetta anche a persona ipovedente l'immediata individuazione della superficie trasparente. Il vetro arriva sino al pavimento, la tipologia d'infisso è comunque tale da garantire assoluta solidità anche in caso di urti con una carrozzina. Da realizzare uno zerbino incassato.

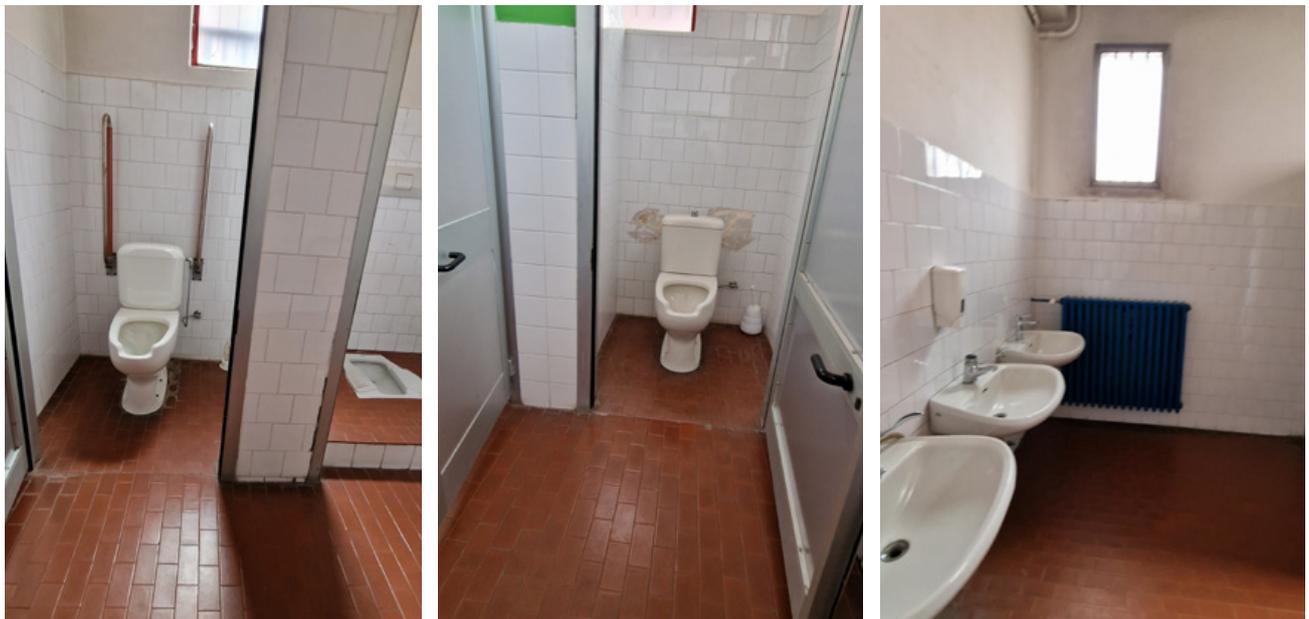
Documentazione fotografica

Tipologia di adeguamenti necessari: *entrambi gli spogliatoi non sono dotati di bagno accessibile, necessario per entrambi riorganizzare la distribuzione spaziale interna e ricavarne uno per ciascuno.*

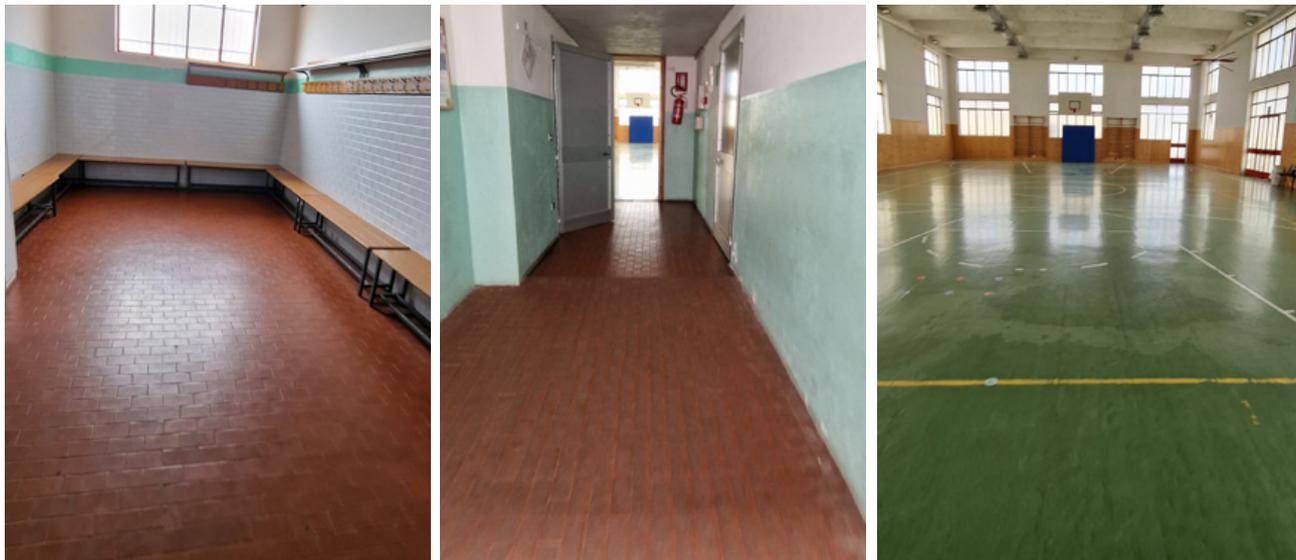
Documentazione fotografica

Larghezza minima degli spazi comuni pari a 1,50 m?	<input checked="" type="checkbox"/> No	Sono presenti allargamenti per inversioni di marcia e ogni 10 m di percorso per una superficie pari a 1,5x1,5 m?	<input checked="" type="checkbox"/> No
Le pavimentazioni sono complanari e antisdrucchiolevoli?	<input checked="" type="checkbox"/> No	Le porte hanno luce minima di 80 cm?	<input checked="" type="checkbox"/> No
		I percorsi sono indicati con cartellonistica e sulle porte vi sono cartelli informativi?	<input checked="" type="checkbox"/> No
