DELIBERAZIONE DELLA GIUNTA COMUNALE

COMUNE DI BUSTO GAROLFO
CITTA' METROPOLITANA DI MILANO

APPROVAZIONE PIANO ELIMINAZIONE BARRIERE ARCHITETTONICHE (PEBA)	<i>Nr. Progr.</i>	52
	<i>Data</i>	16/04/2024
	<i>Seduta NR.</i>	16

OGGETTO:
APPROVAZIONE PIANO ELIMINAZIONE BARRIERE ARCHITETTONICHE (PEBA)

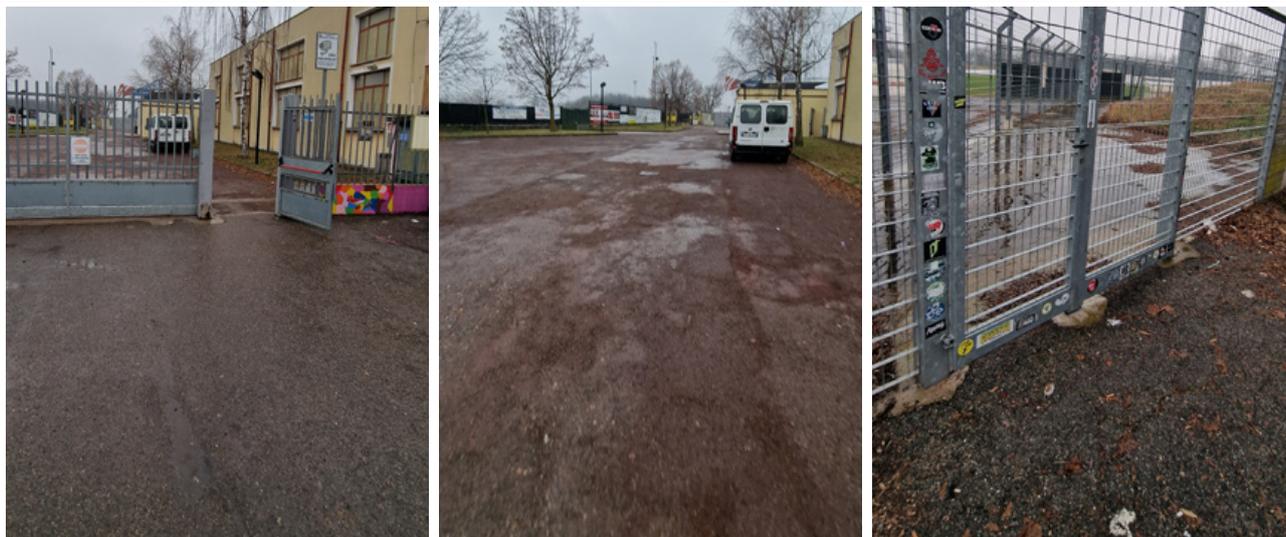
Documentazione fotografica

Il cancello principale d'accesso rimane sempre aperto in orari di apertura risultando pienamente funzionale. Presente un accesso secondario in corrispondenza di Via Domenico Savio per accedere alle tribune metalliche del velodromo.

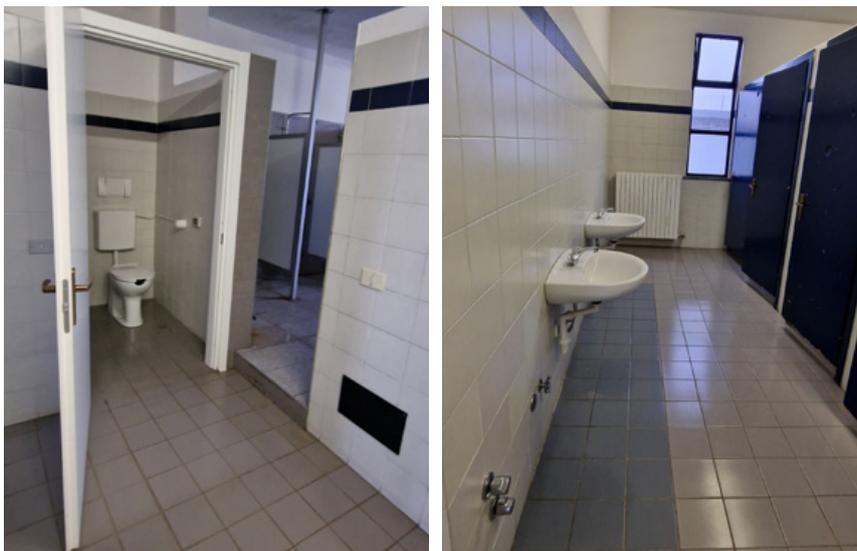
Documentazione fotografica

Tipologia di adeguamenti necessari: *gli spogliatoi del calcio sul retro della tribuna centrale non presentano bagni accessibili, nè zona docce, intervento di adeguamento non prioritario, in quanto ad uso esclusivo del calcio, opportuno invece adeguare gli spogliatoi ad uso della società ciclistica ricavando in ciascuno un bagno accessibile e realizzare in entrambi una zona docce accessibile. I bagni per il pubblico sono posti al seminterrato, irraggiungibili, si può valutare l'installazione di un bagno accessibile in struttura prefabbricata.*

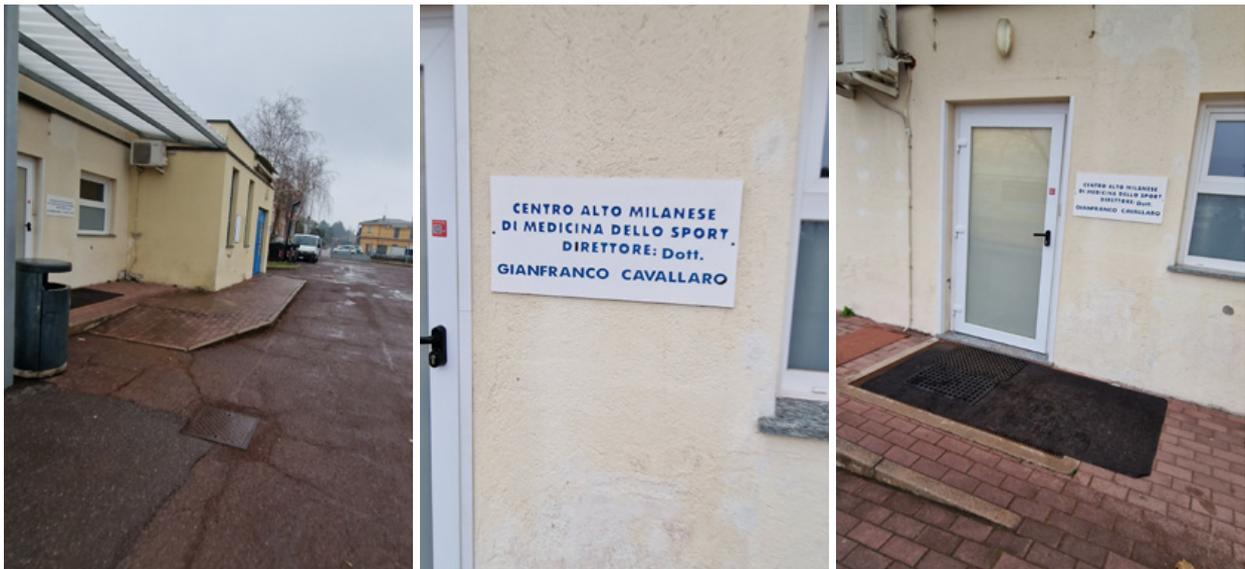
Documentazione fotografica

L'accesso da esterno è in comune con il centro sportivo, si veda Scheda A20. L'ingresso alla struttura presenta zerbino non incassato, da tale presenza di grata metallica si può ipotizzare l'installazione di uno zerbino fisso con guide laterali almeno su due lati. Da ovviare il dislivello alla soglia superiore a 2,5 cm

Ambito	Criticità rilevata	Possibile intervento risolutivo	Rif. normativi	Stima Costo
Accesso alla struttura	Presenza di zerbino non incassato ingresso	Realizzazione zerbino incassato	LR 6/89 5.5 DM 236/89 4.1.2	700,0 €
Accesso alla struttura	Gradino superiore a 2,5 cm accesso	Installazione di rampa in alluminio bugnato	DM 236/89 8.1.2	300,0 €
Collegamenti orizzontali e spazi comuni	Assenza bancone ad altezza 0.90 m	Fornitura ed installazione modulo bancone ad altezza 0.90 m	DM 236/89 art. 8.1.4	2.000,0 €

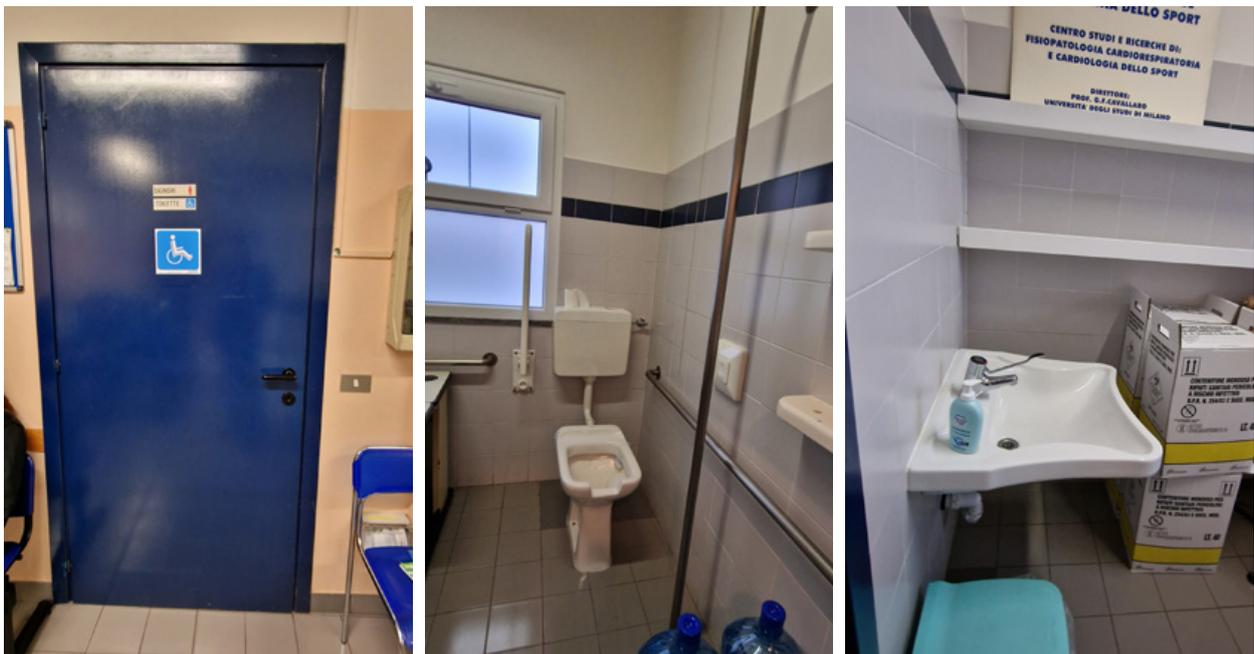
Documentazione fotografica

Tipologia di adeguamenti necessari: *nessuno, necessario mantenere il locale sgombro.*

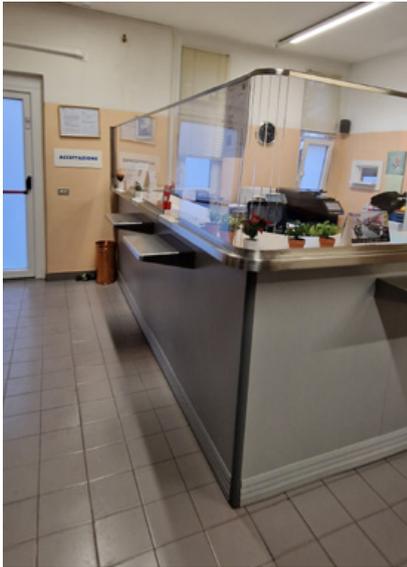
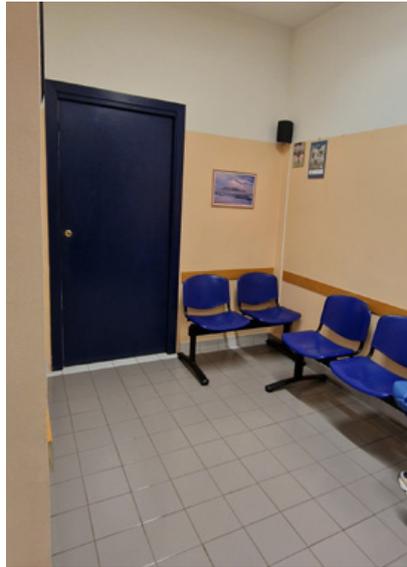
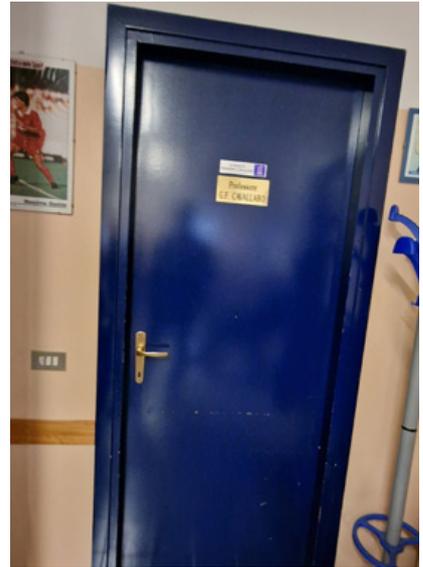
Documentazione fotografica

Il bancone all'ingresso non è dotato di modulo accessibile.

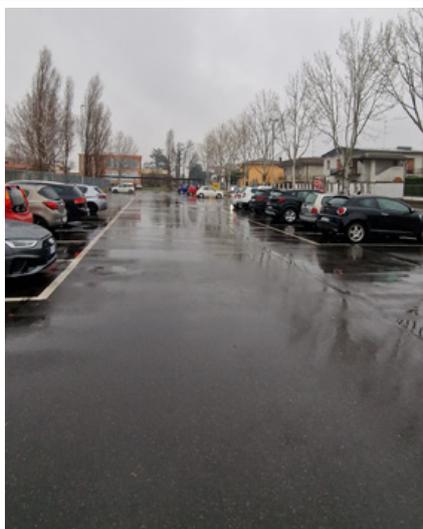
Documentazione fotografica

Opportuno ricavare un secondo stallo riservato nel parcheggio di Via Correggio nelle adiacenze dell'ingresso del Centro Tennis

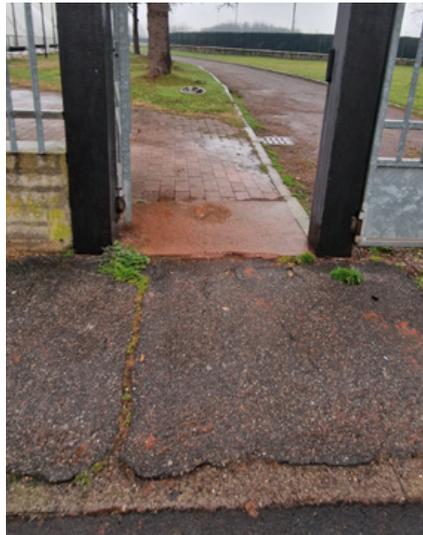
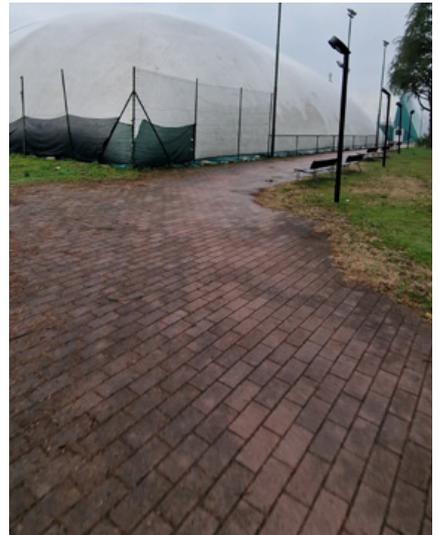
Documentazione fotografica

L'area inclinata frontalmente all'ingresso non garantisce la continuità del percorso pedonale al perimetro, da sistemare le sconnessioni.

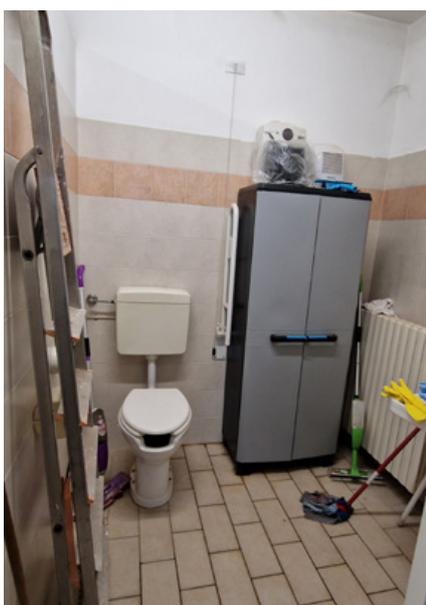
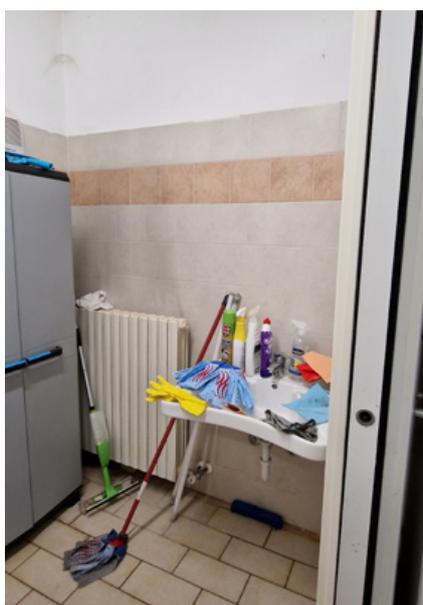
Documentazione fotografica

Tipologia di adeguamenti necessari: *presente un bagno accessibile in ciascun spogliatoi, la struttura non prevede altri bagni al di fuori di quelli degli spogliatoi. Non accessibili le docce con piatto doccia ribassato rispetto alla pavimentazione, larghezza della singola doccia che non garantisce la movimentazione della carrozzina e rubinetteria posta in posizione troppo elevata.*

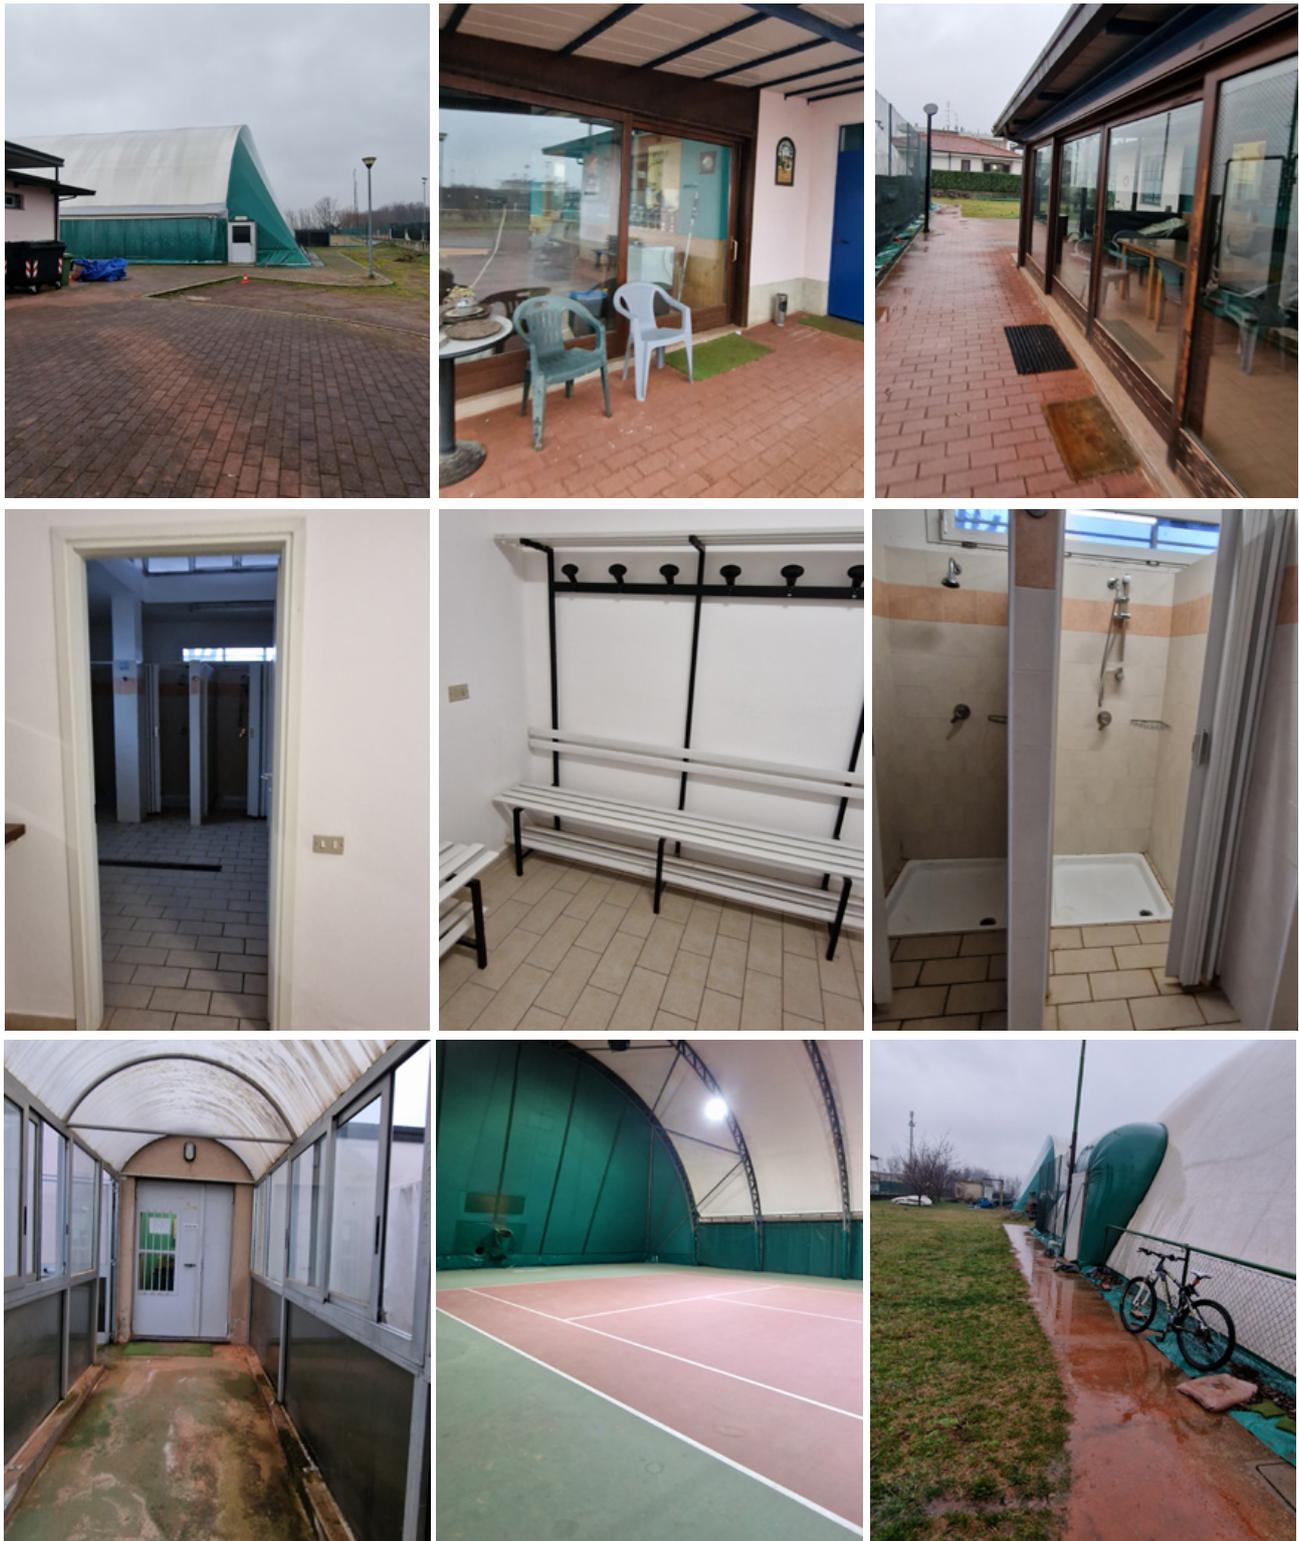
Documentazione fotografica

Necessario eliminare, raccordandoli, i diversi dislivelli presenti all'accesso della struttura bar, all'accesso degli spogliatoi al collegamento tra spogliatoi e campo in pavimentazione sintetica, il campo maggiormente fruibile da persona su carrozzina rispetto agli altri in terra rossa. Occorre apporre alle porte vetrate d'accesso della struttura bar segnalazione per consentire l'immediata individuazione da parte di ipovedente. Da incassare tutti gli zerbini, possibile fonte d'inciampo per persona con fragilità.

Collegamenti orizzontali e spazi comuni	Gradino superiore a 2,5 cm accessi diversi (bar, spogliatoi, collegamento spogliatoi e campo in sintetico)	Installazione di rampa in alluminio bugnato (4)	DM 236/89 8.1.2	1.200,0 €
Stima totale costo interventi Scheda A22: 9.843,0 €				
L'importo degli interventi è stato definito con le voci di prezzo unitarie relative al Prezzario delle opere pubbliche di Regionale Lombardia - Edizione 2023.				
NB: la presente stima si intende indicativa. Per una maggior precisione di spesa si dovrà approfondire il livello progettuale

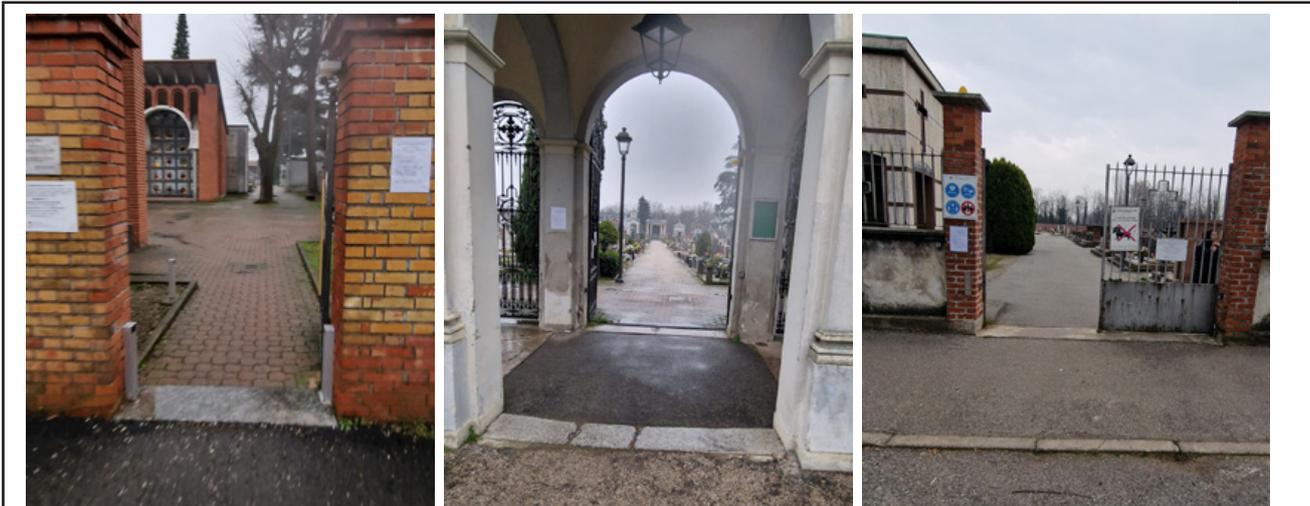
Il campanello/citofono è posizionato tra i 110 e i 120 cm d'altezza da terra? Assente					<input type="checkbox"/> Si <input checked="" type="checkbox"/> No
Note					
<i>Sono presenti 4 possibili ingressi, di cui 3 vengono tenuti aperti in orario d'apertura risultando funzionali.</i>					
Documentazione fotografica

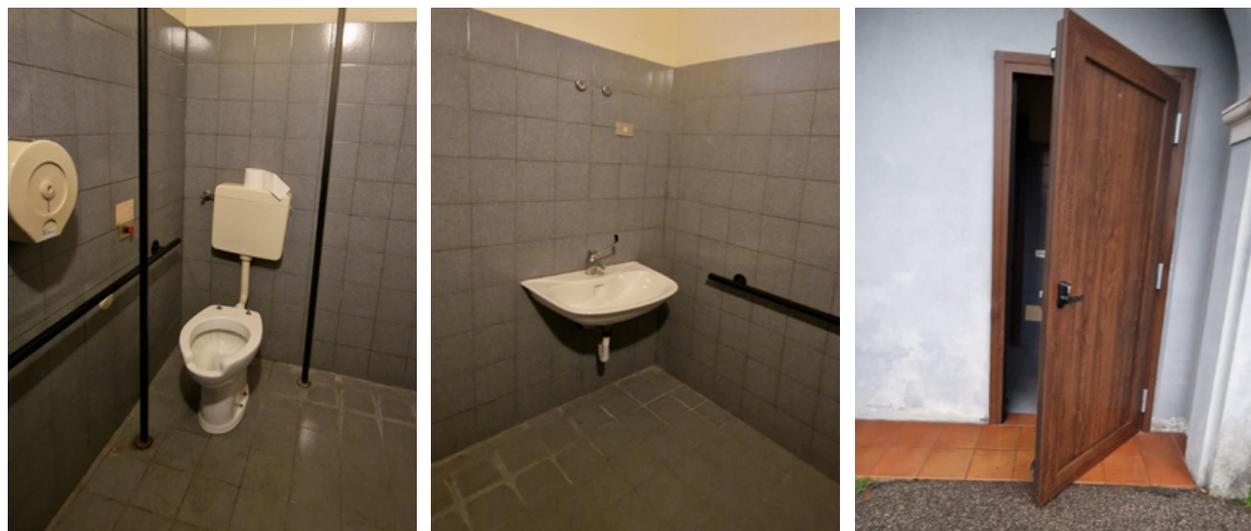
Documentazione fotografica

Tipologia di adeguamenti necessari: *da posizionare targhetta di bagno accessibile. Opportuno collocare all'interno del cimitero segnaletica al fine di orientare l'utenza verso i servizi igienici.*

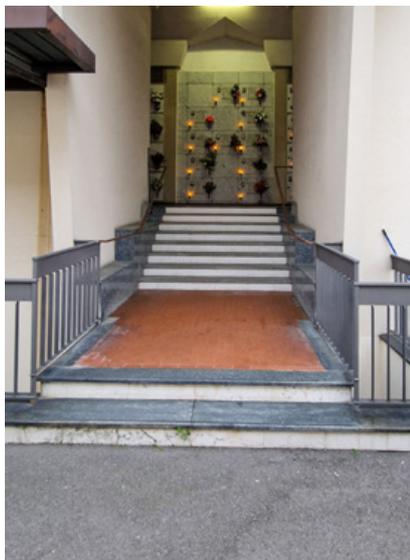
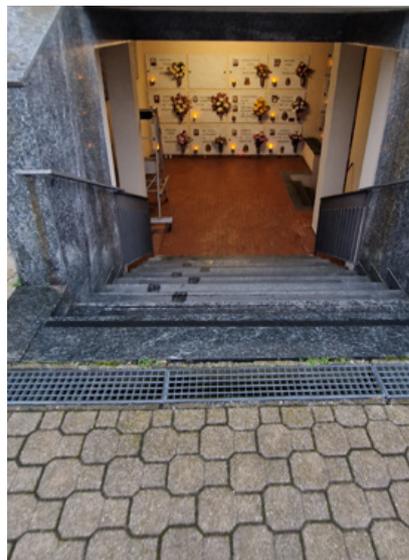
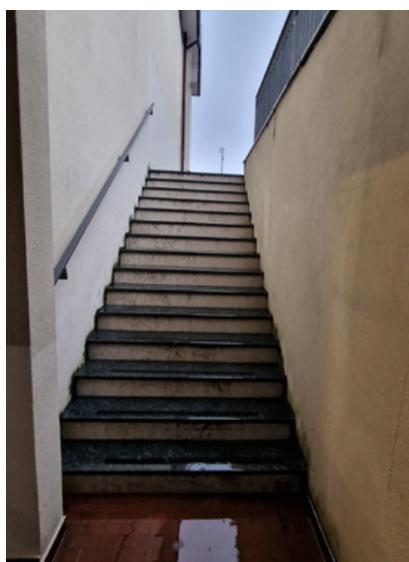
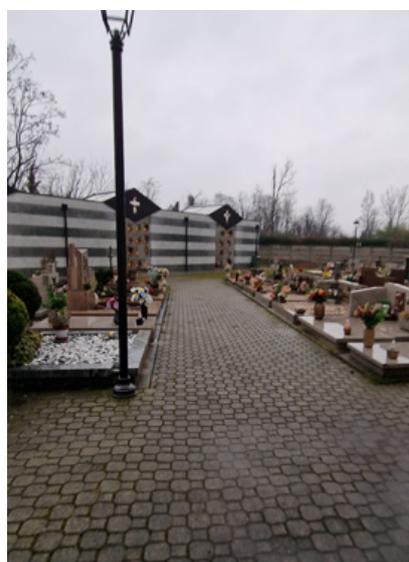
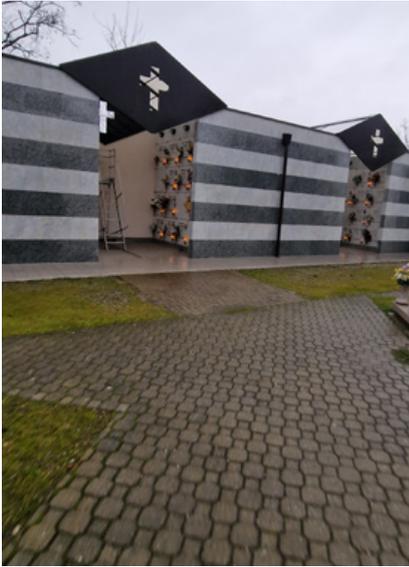
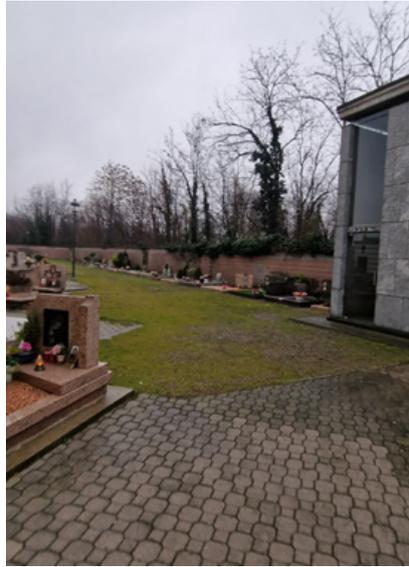
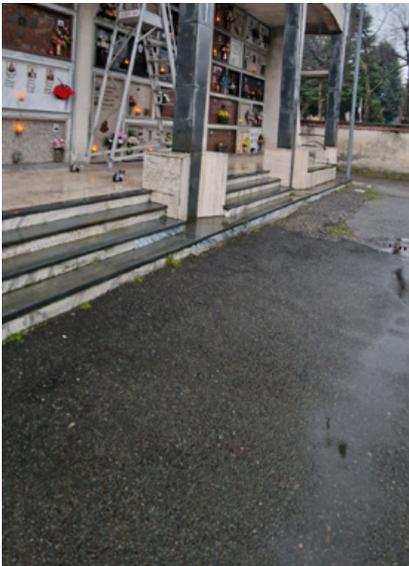
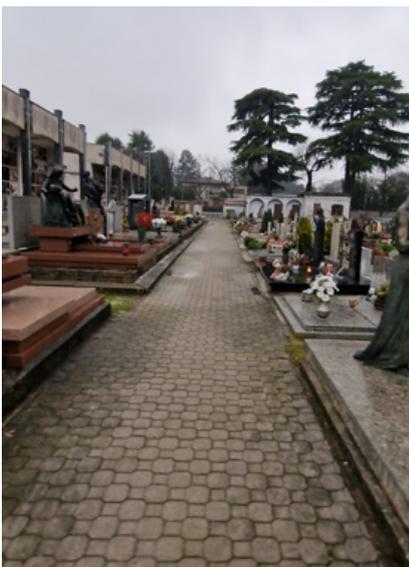
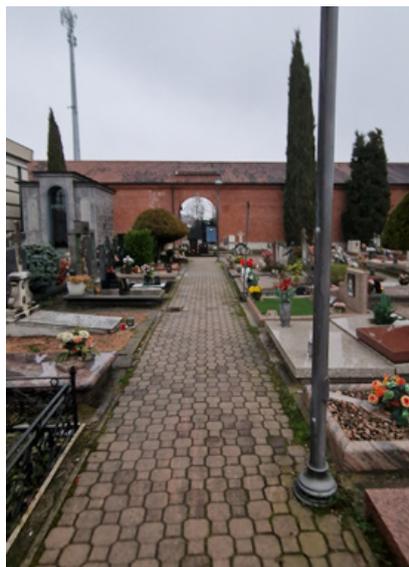
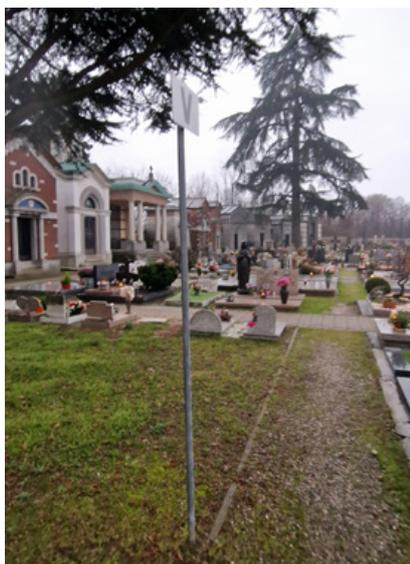
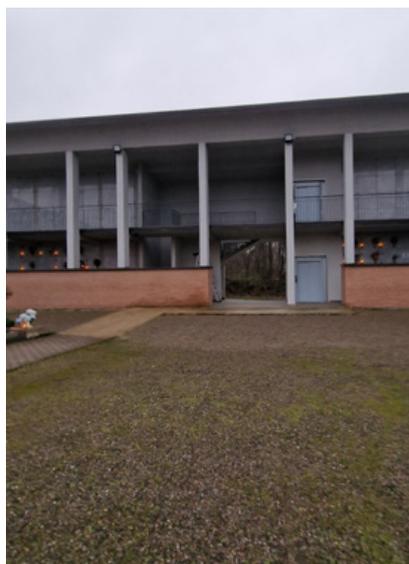
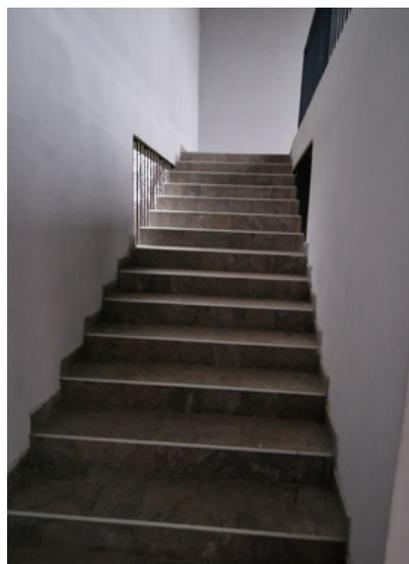
Documentazione fotografia

La totalità dei camminamenti principali e la massima parte di quelli secondari risultano pavimentati, perfettamente accessibili, restano da pavimentare ancora alcuni percorsi secondari di alcuni campi d'inumazione, in particolare i campi V,S,R alcune sepolture ipogee al perimetro sud, i campi all'angolo sud-est. Se per esigenze di scavo nell'esecuzione delle tumulazioni non tutti i percorsi si potessero pavimentare al pari di quelli esistenti, la realizzazione di camminamenti in calcestruzzo con adeguata rullatura e costipazione della stratigrafia del pacchetto e strato superficiale con pezzatura fine 1/3 mm permette di ottenere percorsi pienamente accessibili, senza alterare la permeabilità del suolo e permettendo opere di scavo eventualmente necessarie per procedere alle sepolture.

Ambito	Criticità rilevata	Possibile intervento risolutivo	Rif. normativi	Stima Costo
Parcheggi	Stalli riservati privi di pavimentazione accessibile	Realizzazione di pavimentazione in asfalto completa di segnaletica orizzontale	D.P.R. n. 495/1992 e s.m.i.	1.000,0 €
Servizi igienici	Assenza cartellino bagno accessibile	Posizionamento cartellino bagno accessibile	DM 236/89 8.1.6	26,0 €
Servizi igienici	Assenza segnaletica informativa ed orientativa che conduca al servizio igienico accessibile esistente	Fornitura e posa cartellonistica orientativa	DM 236/89 4.3 DPR503/96 1.2.c	700,0 €
Collegamenti orizzontali e spazi comuni	Assenza rampe per superare primi due gradini livello rialzato colombari gemelli area sud est	Installazione di rampa metallica amovibile completa di parapetto e corrimano ed ogni ulteriore requisito di legge (2)	DM 236/89 8.1.11 LR 6/89 2.1.2	8.000,0 €
Collegamenti orizzontali e spazi comuni	Assenza rampe per raggiungere livello rialzato colombari zona centrale cimitero	Installazione di rampa metallica amovibile completa di parapetto e corrimano ed ogni ulteriore requisito di legge (2)	DM 236/89 8.1.11 LR 6/89 2.1.2	14.000,0 €

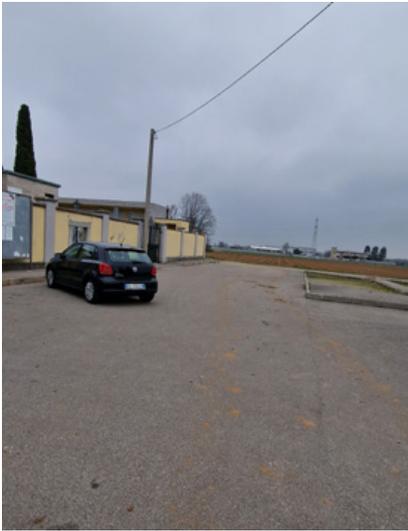
1. Parcheggi					
Presenza di parcheggio riservato nelle vicinanze dell'ingresso:					Si No
Dimensione regolamentare?	Si	Segnaletica verticale conforme alla normativa?			Si
	No				No
Parcheggio raccordato a un percorso pedonale?	Si	Segnaletica orizzontale conforme alla normativa?			Si
	No				No
Note					
Documentazione fotografica

Ambito	Criticità rilevata	Possibile intervento risolutivo	Rif. normativi	Stima Costo
Parcheggi	Assenza parcheggio riservato	Realizzazione di stallo riservato	D.P.R. n. 495/1992 e s.m.i.	400,0 €
Accesso alla struttura	Gradino superiore a 2,5 cm accesso	Realizzazione di raccordo tramite riporto di cls	DM 236/89 8.1.2	200,0 €
Servizi igienici	Assenza bagno accessibile	Riorganizzazione blocco bagni al fine di ricavare un bagno accessibile, compreso realizzazione di rampa d'accesso	DM 236/89 8.1.6	18.000,0 €
Collegamenti orizzontali e spazi comuni	Assenza rampa di raccordo accesso colombari al perimetro nord	Realizzazione di rampa accessibile completa di tutte le caratteristiche fissate del DM 236/89 e dalla LR 6/89	DM 236/89 8.1.11 LR 6/89 2.1.2	5.000,0 €
Collegamenti orizzontali e spazi comuni	Percorsi erba non accessibile da persone su carrozzina percorsi secondari campi inumazione	Realizzazione percorsi pedonali in pavimentazione simile a quella esistente (camminamenti che presentano sezione minima pari a 90 cm)	DM 236/89 8.2.1 LR 6/89 2.1	10.000,0 €

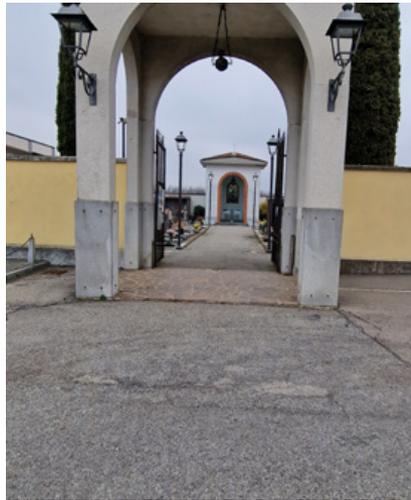
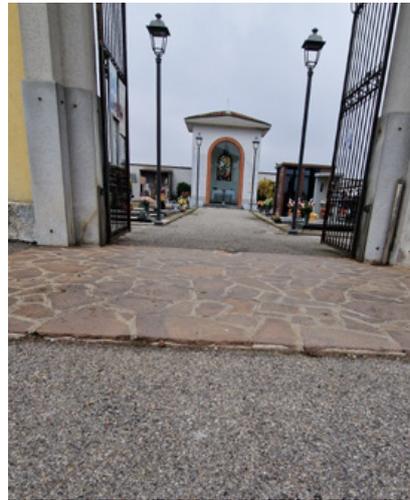
2. Accesso alla struttura					
La zona antistante e retrostante la porta/ cancello è in piano e hanno una profondità minima di 1,50 m?					Si No
Dislivello	Si	Se sì, è presente una rampa di pendenza <5% se lunga più di 5 m o <8% se meno di 5 m?	Si	E' presente un corrimano ad h=0.90m?	Si
	No		No		No
E' presente un percorso tattile?					Si No
La luce netta della porta d'ingresso è almeno 150 cm con le singole ante di larghezza non superiore a 120 cm e gli eventuali vetri sono ad una altezza min di 40 cm dal pavimento?					Si No
La maniglia è posizionata 85cm<h<90cm? Assente					Si No
Il campanello/citofono è posizionato tra i 110 e i 120 cm d'altezza da terra? Assente					Si No
Note					
<i>Il cancello d'ingresso rimane aperto in orari d'apertura risultando funzionale. Da raccordare il gradini superiore a 2,5 cm.</i>					
Documentazione fotografica

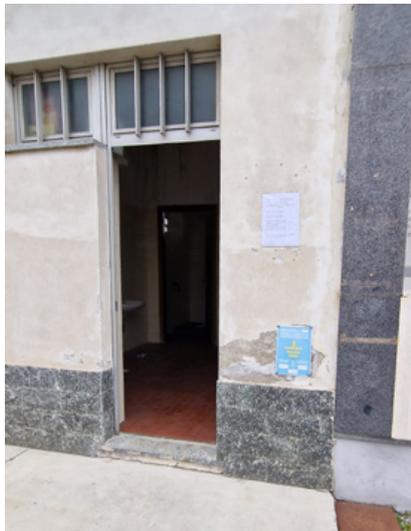
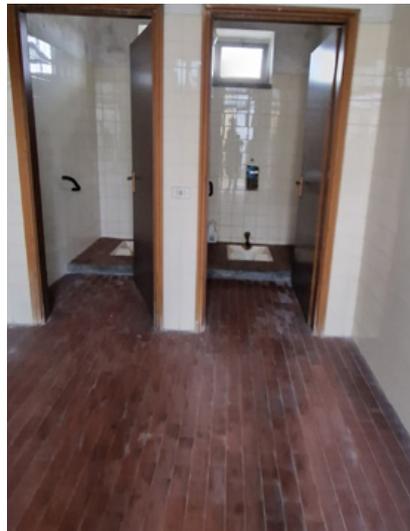
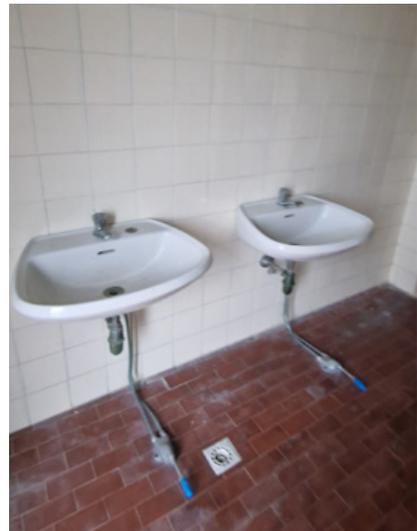
Documentazione fotografica

Tipologia di adeguamenti necessari: *necessario ricavare un unico bagno accessibile all'interno del blocco bagni esistenti, avendo cura di eliminare i salti di quota all'accesso.*

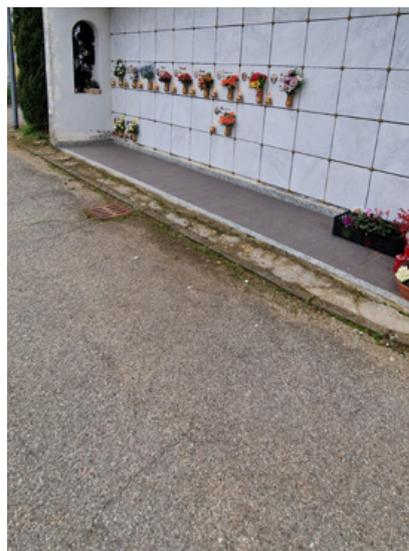
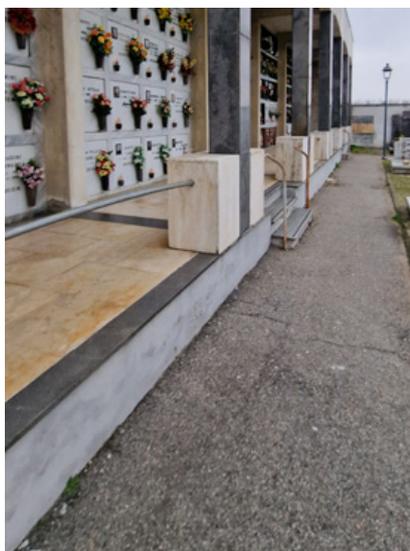
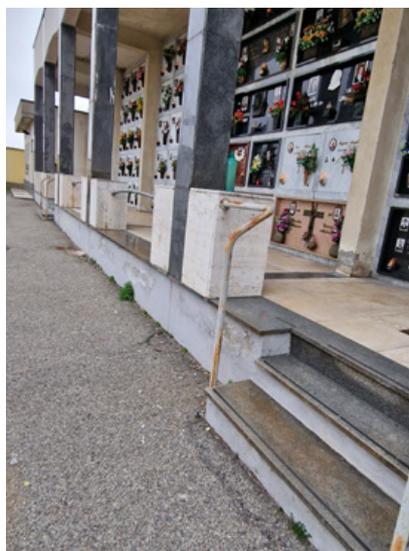
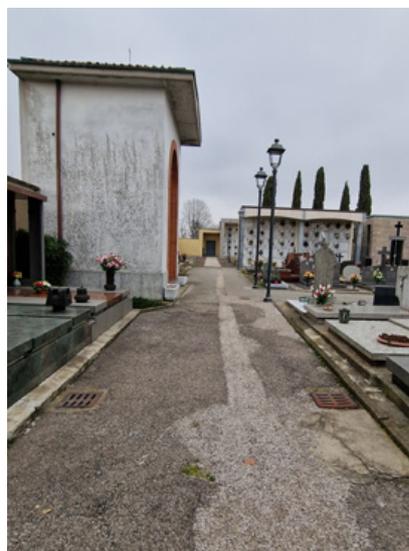
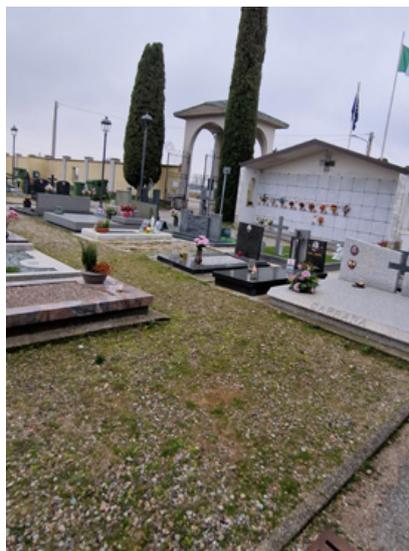
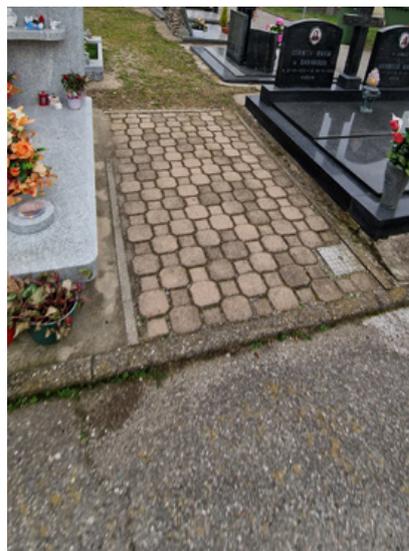
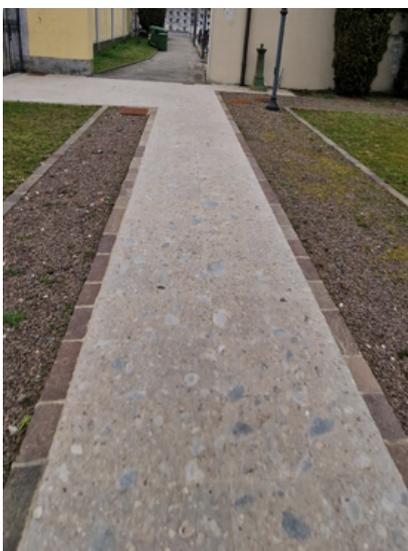
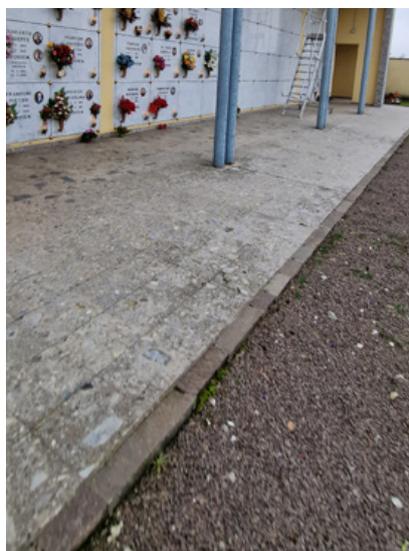
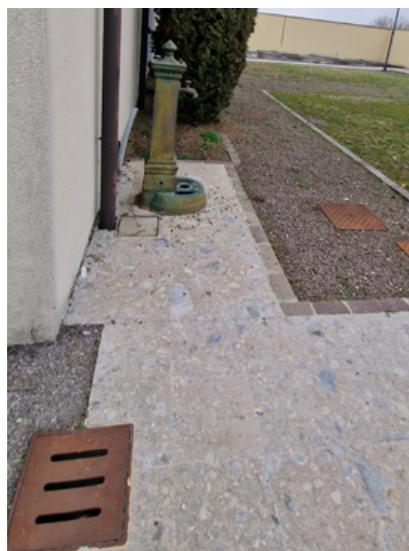
Documentazione fotografia

Percorso pedonale di accesso ha una larghezza minima di 1,50m ?	<input checked="" type="checkbox"/> Si	<input type="checkbox"/> No
La finitura del percorso è degradata, sconnessa o sdruciolevole?	<input checked="" type="checkbox"/> Si	<input type="checkbox"/> No
Dislivello	<input checked="" type="checkbox"/> Si	<input type="checkbox"/> No
Se si, è presente una rampa di pendenza adeguata al dislivello?	<input checked="" type="checkbox"/> Si	<input type="checkbox"/> No
Il percorso è libero da ostacoli?	<input checked="" type="checkbox"/> Si	<input type="checkbox"/> No

Il blocco di colombari al perimetro nord non presenta rampa di raccordo, possibile posizionare una rampa metallica amovibile completa di parapetto e corrimano ed ogni requisito di legge. Da migliorare il collegamento tra il blocco di cinerari alla sinistra dell'ingresso mal collegato al percorso principale, da ampliare area pavimentata in corrispondenza della fontanella posta nell'ampliamento del cimitero per consentirne un'agile fruizione anche a carrozzina. Non è possibile ipotizzare grandi interventi per quel che riguarda i camminamenti secondari all'interno dei campi d'inumazione, la maggior parte non presentano sezione accessibile, per quelli a sezione maggiore, la finitura a prato non è accessibile da carrozzina, potrebbero essere pavimentati, se per esigenze di scavo nell'esecuzione delle tumulazioni non si potessero pavimentare, la realizzazione di camminamenti in calcestruzzo con adeguata rullatura e costipazione della stratigrafia del pacchetto e strato superficiale con pezzatura fine 1/3 mm permette di ottenere percorsi pienamente accessibili, senza alterare la permeabilità del suolo e permettendo opere di scavo eventualmente necessarie per procedere alle sepolture.

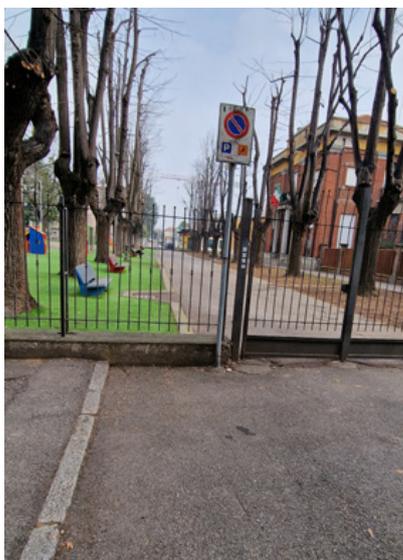
Documentazione fotografica

Gli utenti del parco possono servirsi degli stalli riservati su Via Roma, a servizio anche della Scuola primaria - si veda scheda A07. Presente uno stallo riservato in corrispondenza di uno degli accessi carrabili di servizio al parco, necessario realizzare la segnaletica orizzontale.

Ambito	Criticità rilevata	Possibile intervento risolutivo	Rif. normativi	Stima Costo
Parcheggi	Stallo riservato privo di segnaletica orizzontale	Adeguamento stallo riservato	D.P.R. n. 495/1992 e s.m.i.	80,0 €
Accessi & percorsi	Dislivello superiore a 2,5 cm non garantisce la continuità dei percorsi all'esterno del Parco tra accesso pedonale e pedonale su Via Roma altezza intersezione Via XXV Aprile	Realizzazione di raccordo tramite riporto di conglomerato bituminoso	DM 236/89 8.2.1 LR 6/89 2.1	100,0 €

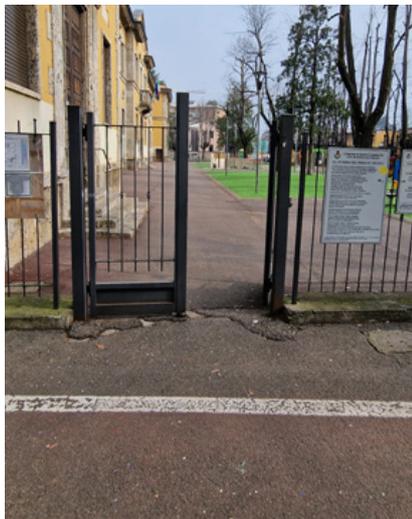
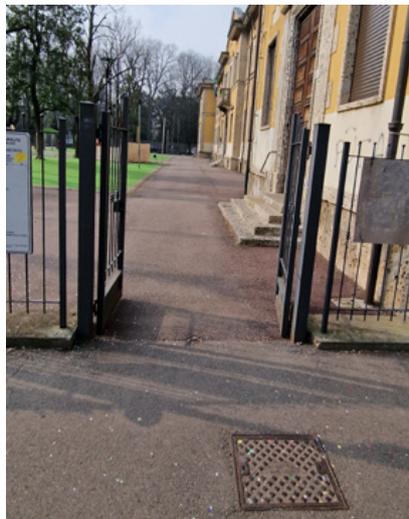
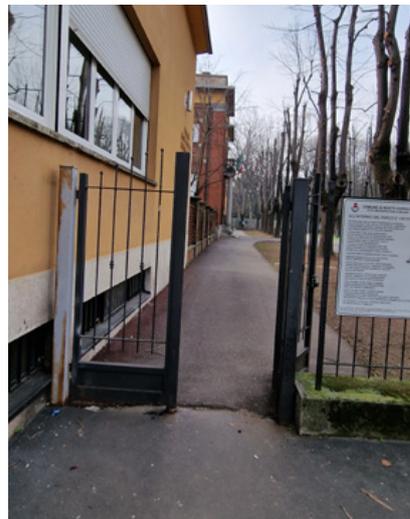
Documentazione fotografica

Sono presenti 3 accessi pedonali, due su Via Roma ed uno su Via Carroccio, oltre a due accessi carrabili di servizi su entrambe le Vie. Necessario raccordare il leggero dislivello esterno al parco tra il cancello carrabile ed il cancello pedonale all'altezza di Via XXV Aprile.

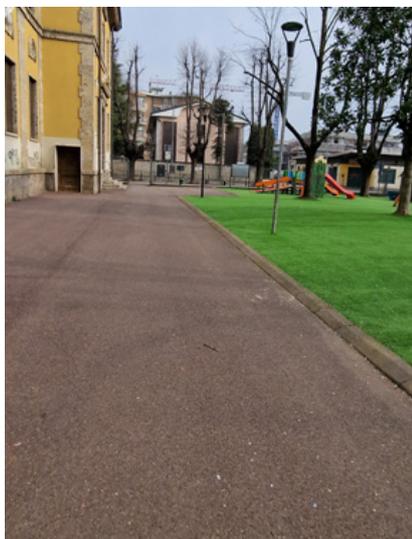
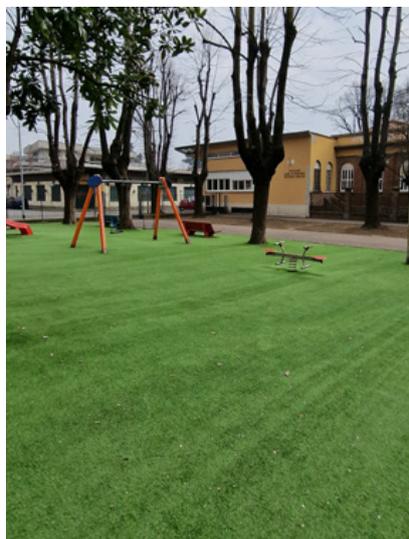
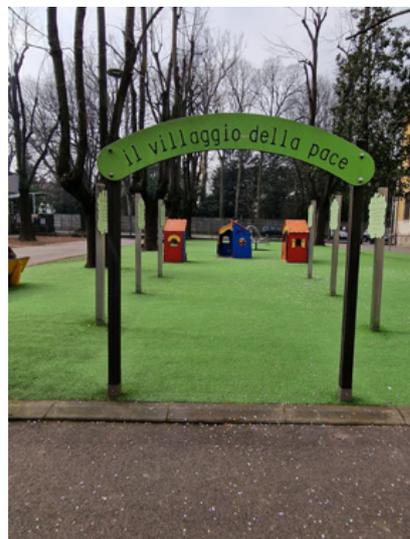
Documentazione fotografica

Tutti i percorsi risultano accessibili, al pari delle aree gioco. Assenti riferimenti per persona con disabilità visive.

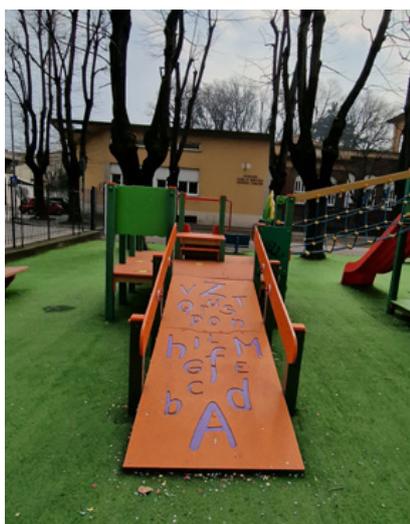
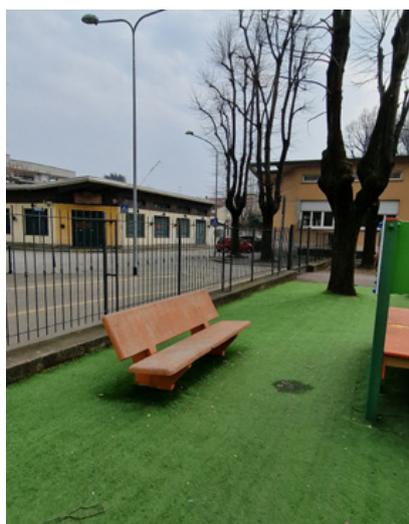
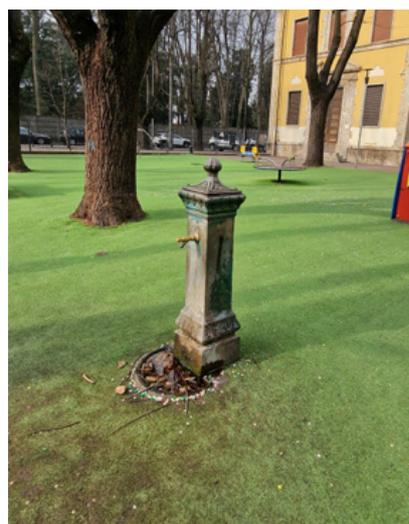
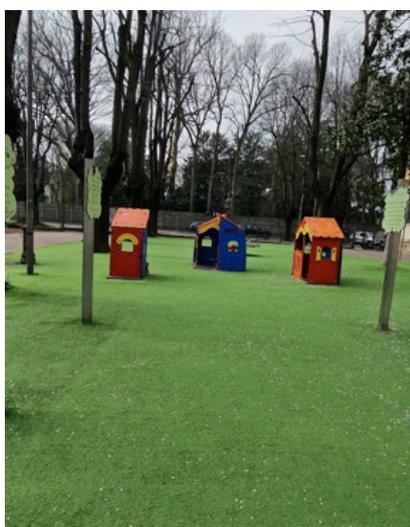
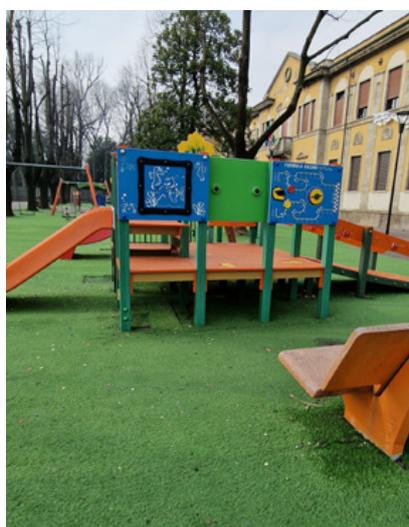
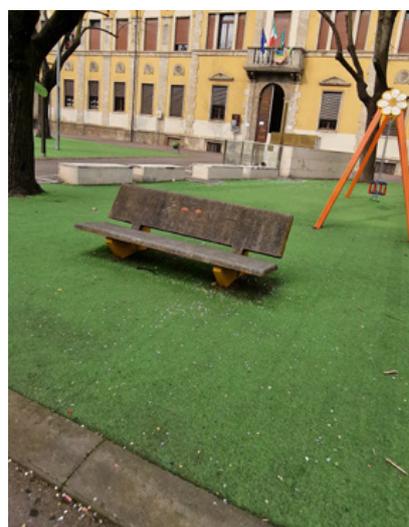
Documentazione fotografica

L'area risulta essere ottimamente dotata in termini di arredo urbano, presenti anche attrezzature ludiche inclusive.

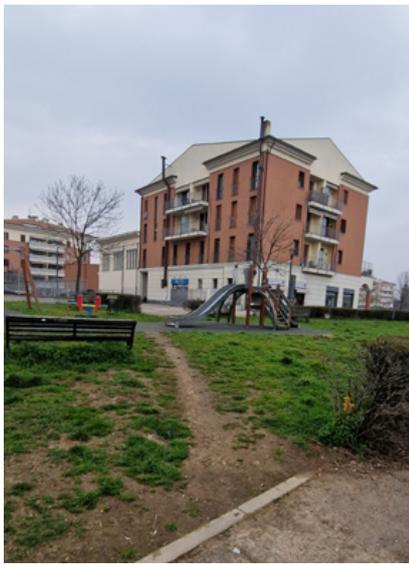
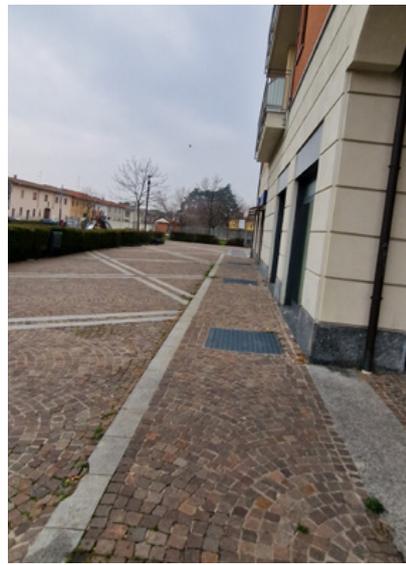
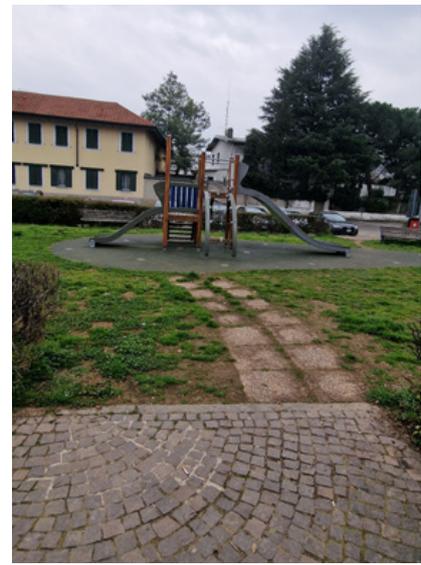
Possibile accedere all'area attrezzata dal marciapiede lungo Via Gramsci oppure dall'antistante Piazza.

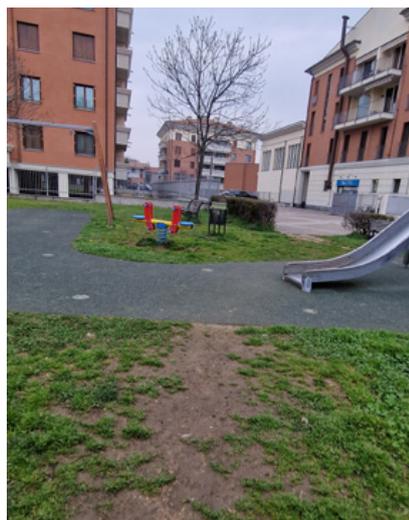
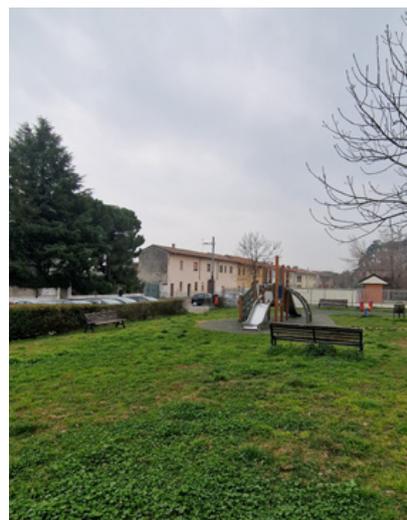
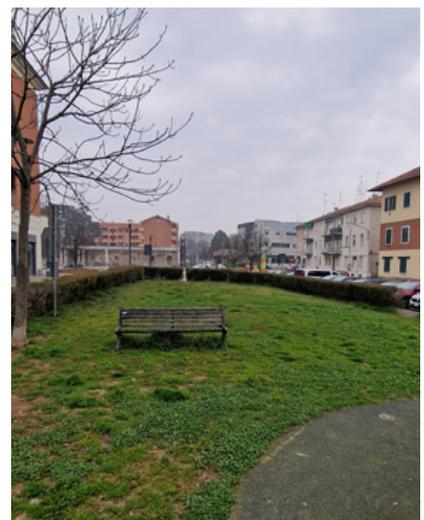
2.2 Percorsi del Parco						
Il percorso pedonale nel Parco ha una larghezza minima di 1,50m ?						Si
						Ne
La finitura del percorso è degradata, sconnessa o sdruciolevole?						Si
						Ne
Dislivello	Si	Se sì, è presente una rampa di pendenza adeguata al dislivello?	Si	Il percorso è libero da ostacoli?	Si	
	No		Ne			Ne

Note
L'area risulta completamente a prato, ad eccezione di un camminamento in blocchi appoggiati al terreno privi di sottofondo sul lato Piazza, entrambe le finiture non sono accessibili da persona su carrozzina. Possibile realizzare un percorso in calcestruzzo con adeguata rullatura e costipazione della stratigrafia del pacchetto e strato superficiale con pezzatura fine 1/3 mm al fine di consentire anche ad utente su sedia a ruote l'accesso all'area e la piena partecipazione sociale, il percorso dovrà permettere all'utente debole di raggiungere almeno parte degli elementi d'arredo presenti.

Ambito	Criticità rilevata	Possibile intervento risolutivo	Rif. normativi	Stima Costo
Accessi & percorsi	Area verde a prato non accessibile e con camminamento d'accesso in blocchi appoggiati al terreno non percorribili da carrozzina	Realizzazione percorso pedonali in calcestre in modo da consentire all'utenza debole di raggiungere almeno parte degli elementi d'arredo presenti, comprese aree di stazionamento e movimentazione	DM 236/89 8.2.1 LR 6/89 2.1	5.000,0 €

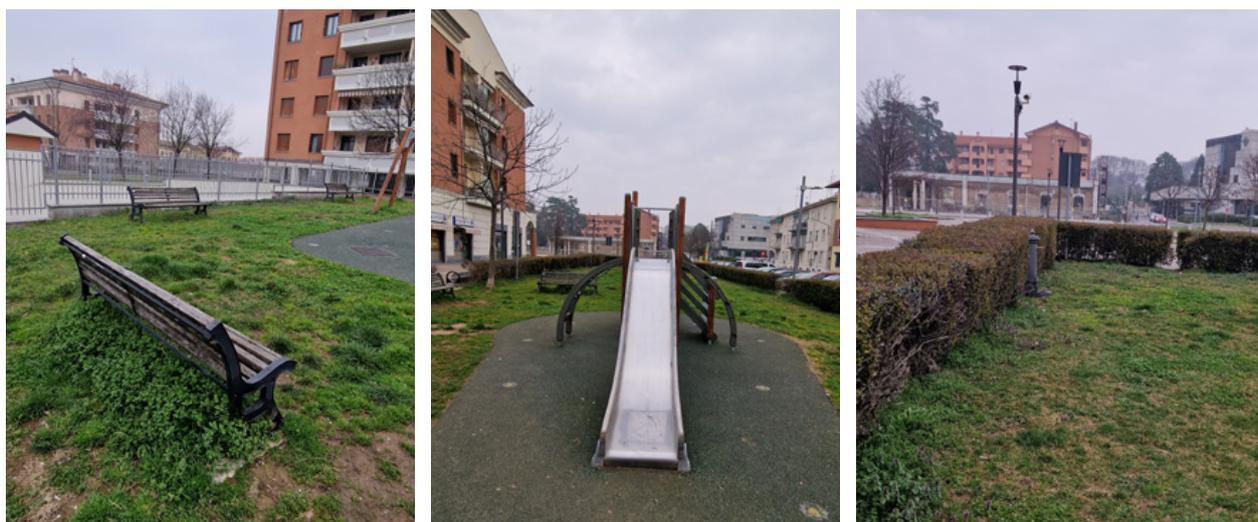
bano, possibile avvicinarla alla zona attrezzata, o comunque necessario realizzare pavimentazione accessibile che consenta a persona su sedia a ruote di raggiungerla.
