DELIBERAZIONE DELLA GIUNTA COMUNALE

COMUNE DI BUSTO GAROLFO
CITTA' METROPOLITANA DI MILANO

APPROVAZIONE PIANO ELIMINAZIONE BARRIERE ARCHITETTONICHE (PEBA)	<i>Nr. Progr.</i>	52
	<i>Data</i>	16/04/2024
	<i>Seduta NR.</i>	16

OGGETTO:
APPROVAZIONE PIANO ELIMINAZIONE BARRIERE ARCHITETTONICHE (PEBA)

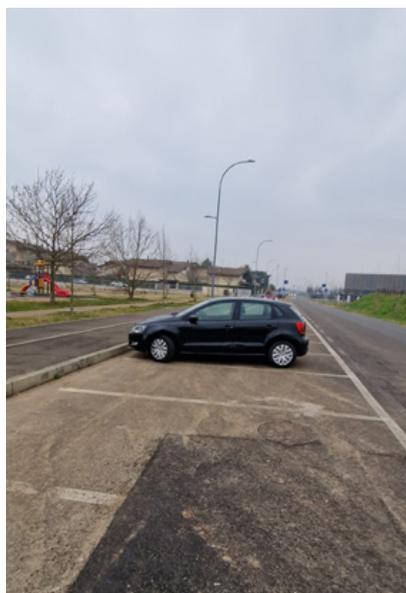
Necessario realizzare uno stallo riservato da realizzarsi raccordandolo al percorso pedonale.

Ambito	Criticità rilevata	Possibile intervento risolutivo	Rif. normativi	Stima Costo
Parcheggi	Assenza stallo riservato	Realizzazione stallo riservato completo di raccordo con i percorsi esistenti	D.P.R. n. 495/1992 e s.m.i.	1.000,0 €
Arredi e attrezzature	Arredo urbano implementabile	Fornitura e posa di n. 5 nuove panchine complete di schienale e braccioli complete di area laterale libera pavimentata per stazionamento carrozzina (150x150 cm) collegate ai percorsi	--	3.800,0 €
Arredi e attrezzature	Attrezzatura ludica implementabile con giochi accessibili anche a bambini con fragilità	Ipotesi installazione di tre nuovi giochi accessibili completi di pavimentazione in gomma colata antitrauma	--	18.000,0 €
Arredi e attrezzature	Assenza fontanella	Fornitura, posa ed allaccio di nuova fontanella	--	2.000,0 €

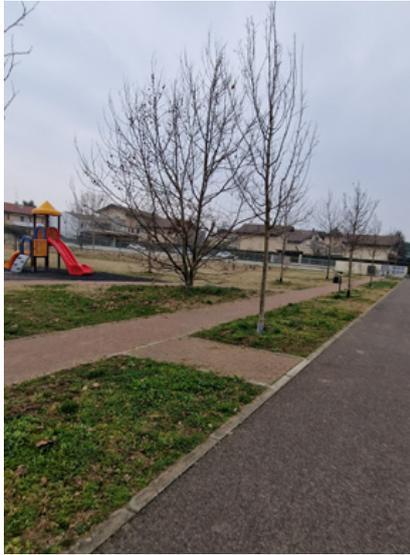
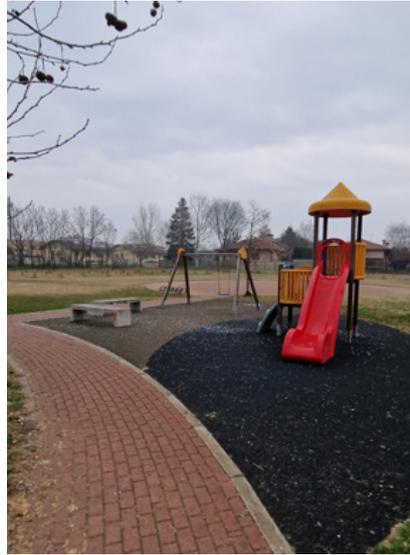
L'accesso risulta complanare ai percorsi pedonali tangenti al Parco.

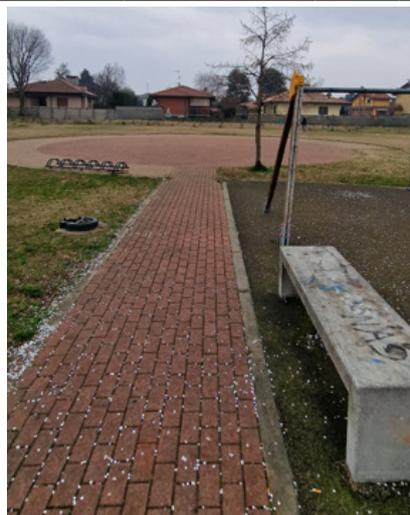
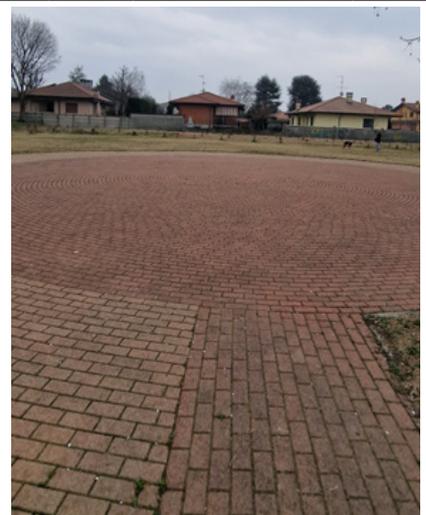
2.2 Percorsi del Parco					
Il percorso pedonale nel Parco ha una larghezza minima di 1,50m ?					<input checked="" type="checkbox"/> Si
					<input type="checkbox"/> No
La finitura del percorso è degradata, sconnessa o sdruciolevole?					<input type="checkbox"/> Si
					<input checked="" type="checkbox"/> No
Dislivello	Si	Se sì, è presente una rampa di pendenza adeguata al dislivello?	Si	Il percorso è libero da ostacoli?	<input checked="" type="checkbox"/> Si
	<input checked="" type="checkbox"/> No		<input checked="" type="checkbox"/> No		<input type="checkbox"/> No

Il percorso pedonale all'interno risulta pavimentato, perfettamente accessibile, per innalzare ulteriormente il livello d'accessibilità, per offrire un utile guida naturale ad utente non vedente si potrà prevedere un ciglio sopraelevato di 10 cm dal calpestio e differenziato per materiale e colore dalla pavimentazione dei percorsi ed interrotto ogni 10 m da varchi che consentano l'accesso alle zone adiacenti non pavimentate ai sensi del DM 236/89.

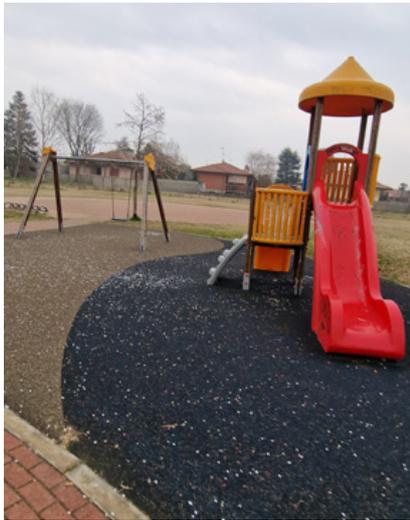
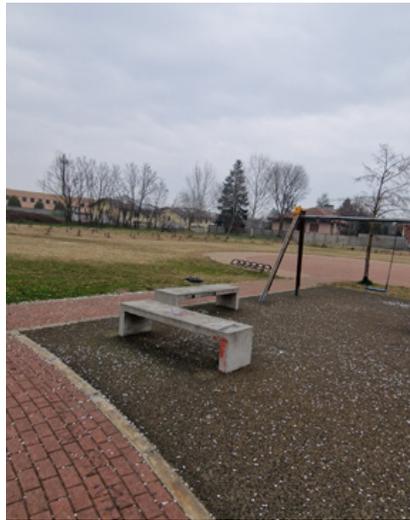
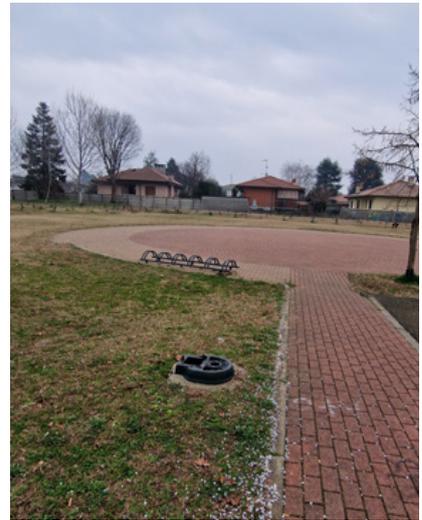
Opportuno ripristinare la fontanella precedentemente presente all'interno dell'area, presenti solo sedute della tipologia prive di schienale, opportuno per innalzare il livello di vivibilità e benessere ambientale posizionare anche sedute dotate di schienale e braccioli, ausili utili per persona anziana nell'atto del sedersi e dell'alzarsi. Possibile realizzare un'area giochi inclusiva, realizzata in piano con finitura in gomma colata antitrauma, collegata ai percorsi pedonali ed attrezzata con attrezzi inclusivi.

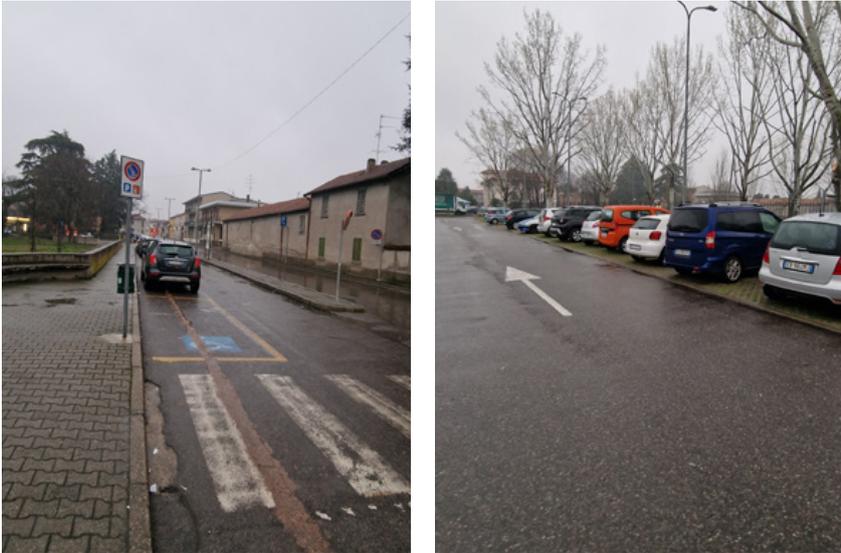
2. Accessi & percorsi					
2.1 Accesso					
Percorso pedonale di accesso ha una larghezza minima di 1,50m ?					Si No
La finitura del percorso è degradata, sconnessa o sdruciolevole?					Si No
Dislivello	Si	Se si, è presente una rampa di pendenza adeguata al dislivello?	Si	Il percorso è libero da ostacoli?	Si
	No		No		No
E' presente percorso tattile?					Si No
Note					
<i>L'accesso principale in corrispondenza della struttura Bar risulta accessibile, i dissuasori in corrispondenza dell'ingresso su Via XXIV Maggio non garantiscono il passaggio di carrozzine o passeggini.</i>

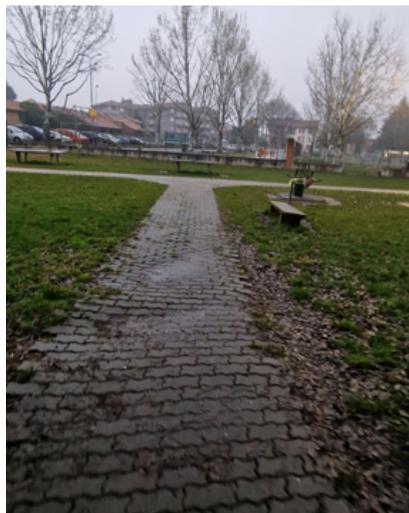
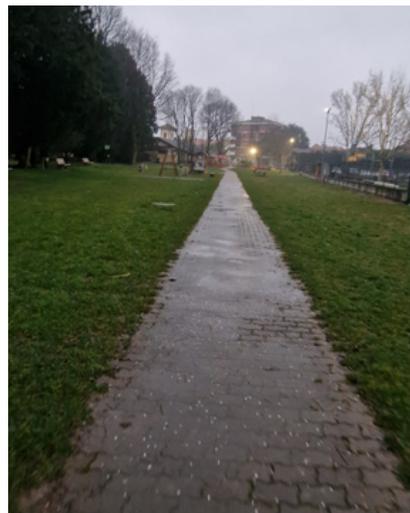
Il percorso pedonale all'interno risulta pavimentato, nel complesso accessibile, da sistemare alcuni tratti puntuali con sconnessioni, per innalzare ulteriormente il livello d'accessibilità, per offrire un utile guida naturale ad utente non vedente si potrà prevedere un ciglio sopraelevato di 10 cm dal calpestio e differenziato per materiale e colore dalla pavimentazione dei percorsi ed interrotto ogni 10 m da varchi che consentano l'accesso alle zone adiacenti non pavimentate ai sensi del DM 236/89.

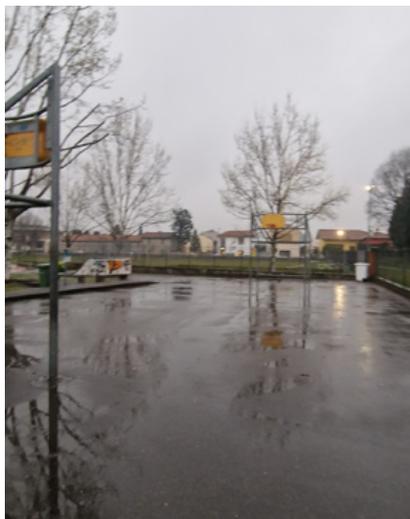
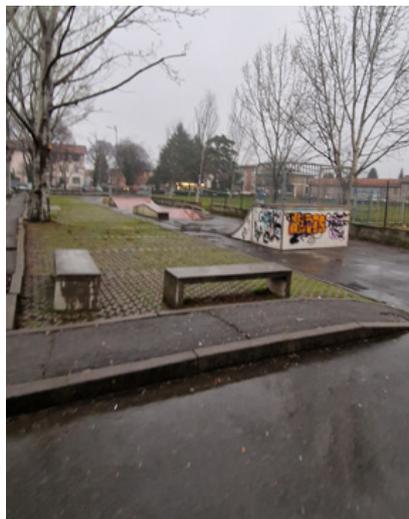
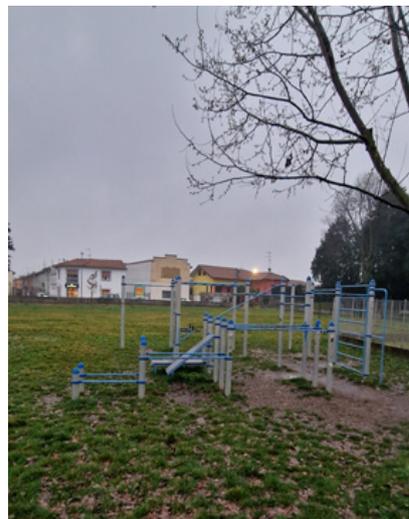
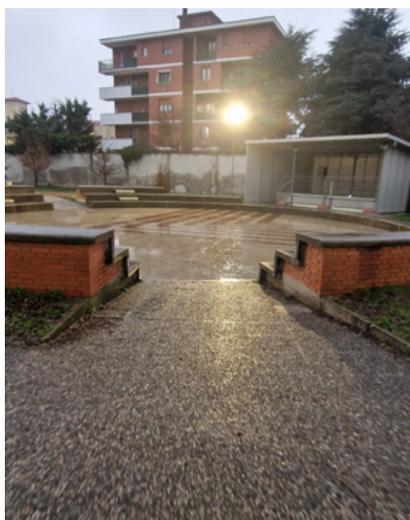
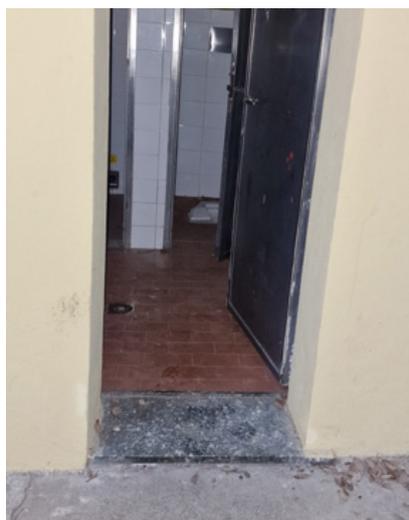
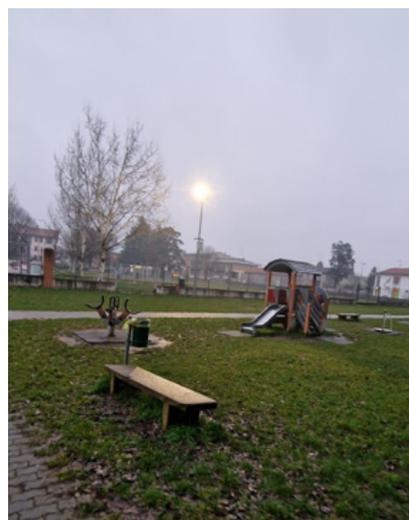
con attrezzi ludici inclusivi. Necessario anche il posizionamento di una fontanella contribuirebbe ad innalzare il livello di vivibilità dell'area. La maggior parte delle sedute si trovano posizionate lontane dai percorsi pedonali o comunque sprovviste di area laterale per lo stazionamento di una carrozzina, necessario collegarne almeno parte ai percorsi pedonali da realizzarsi, avendo cura di lasciare un'area pavimentata a lato per assicurare l'accostamento di una carrozzina garantendo la piena partecipazione sociale. L'area calistenica riporta anche attrezzi fruibili da persone fragili, l'assenza di una finitura accessibile tuttavia non la rende raggiungibile. Sul retro della struttura bar è presente un blocco bagni, possibile ricavare un unico bagno accessibile, da segnalarne la presenza con idonea cartellonistica all'interno dell'area.

Principali criticità rilevate				
Ambito	Criticità rilevata	Possibile intervento risolutivo	Rif. normativi	Stima Costo
Parcheggi	Assenza stallo riservato parcheggio ingresso	Realizzazione stallo riservato completo di pavimentazione accessibile	D.P.R. n. 495/1992 e s.m.i.	1.000,0 €
Accessi & percorsi	Dissuasori accesso da Via XXIV Maggio Mercato posti ad un'interasse che non consente un'agile accesso da parte di carrozzina	Riposizionamento dissuasori	DM 236/89 8.2.1 LR 6/89 2.1	700,0 €
Accessi & percorsi	Percorsi con sconnessioni puntuali insidia per persona fragile o anziana	Adeguamento pavimentazione esistente	DM 236/89 8.2.1 LR 6/89 2.1	5.000,0 €
Arredi e attrezzature	Assenza fontanella	Fornitura, posa ed allaccio di nuova fontanella	--	2.000,0 €
Arredi e attrezzature	Panchine non raggiungibili da carrozzina o sprovviste di area laterale per lo stazionamento di carrozzina	Collegamento di almeno la metà delle sedute ai percorsi esistenti complete di area laterale libera pavimentata per stazionamento carrozzina (150x150 cm)	DPR 503/96 art. 9 DM 236/89 art. 4.1.4- 8.1.4	5.000,0 €

Arredi e attrezzature	Area skyfitness priva di pavimentazione accessibile non fruibile da persona con fragilità	Realizzazione di area in gomma colata collegata ai percorsi esistenti	DPR 503/96 art. 9 DM 236/89 art. 4.1.4- 8.1.4	8.000,0 €
Arredi e attrezzature	Assenza bagno accessibile	Realizzazione di un unico bagno accessibile all'interno del blocco bagni all'interno del Parco	DM 236/89 8.1.10	18.000,0 €
Arredi e attrezzature	Assenza segnaletica informativa ed orientativa che informi l'utenza della presenza del bagno pubblico	Fornitura e posa cartellonistica orientativa	DM 236/89 4.3 DPR503/96 1.2.c	600,0 €
Arredi e attrezzature	Attrezzatura ludica implementabile con giochi accessibili anche a bambini con fragilità	Ipotesi installazione di tre nuovi giochi accessibili completi di pavimentazione in gomma colata antitrauma	--	18.000,0 €
Stima totale costo interventi: 58.300,0 €				
L'importo degli interventi è stato definito con le voci di prezzo unitarie relative al Prezzario delle opere pubbliche di Regionale Lombardia - Edizione 2023.

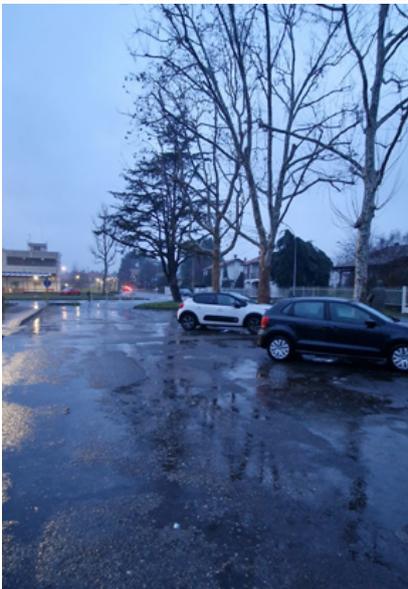
1. Parcheggi					
Presenza di parcheggio riservato nelle vicinanze dell'ingresso:					Si No
Dimensione regolamentare?	Si	Segnaletica verticale conforme alla normativa?	Si		
	No		No		
Parcheggio raccordato a un percorso pedonale?	Si	Segnaletica orizzontale conforme alla normativa?	Si		
	No		No		
Note					
<i>E' presente uno stallo riservato nell'antistante Piazzale Partigiani d'Italia, si veda Scheda A11. Opportuno ricavare uno stallo disabili anche lungo Via Pascoli.</i>					
Documentazione fotografica

Ambito	Criticità rilevata	Possibile intervento risolutivo	Rif. normativi	Stima Costo
Parcheggi	Assenza stallo riservato	Realizzazione stallo riservato	D.P.R. n. 495/1992 e s.m.i.	400,0 €
Arredi e attrezzature	Panchine e fontanella non raggiungibili da persona su carrozzina, assente area pavimentata accanto alle panchine per seguire gli eventi sportivi dell'adiacente campo sportivo	Riorganizzazione dislocazione delle sedute esistenti riposizionando almeno la metà delle panchine in aderenza ai percorsi con area laterale per lo stazionamento di carrozzina, realizzazione area pavimentata fontanella ed aree pavimentate per assistere agli eventi sportivi	DPR 503/96 art. 9 DM 236/89 art. 4.1.4-8.1.4	5.000,0 €

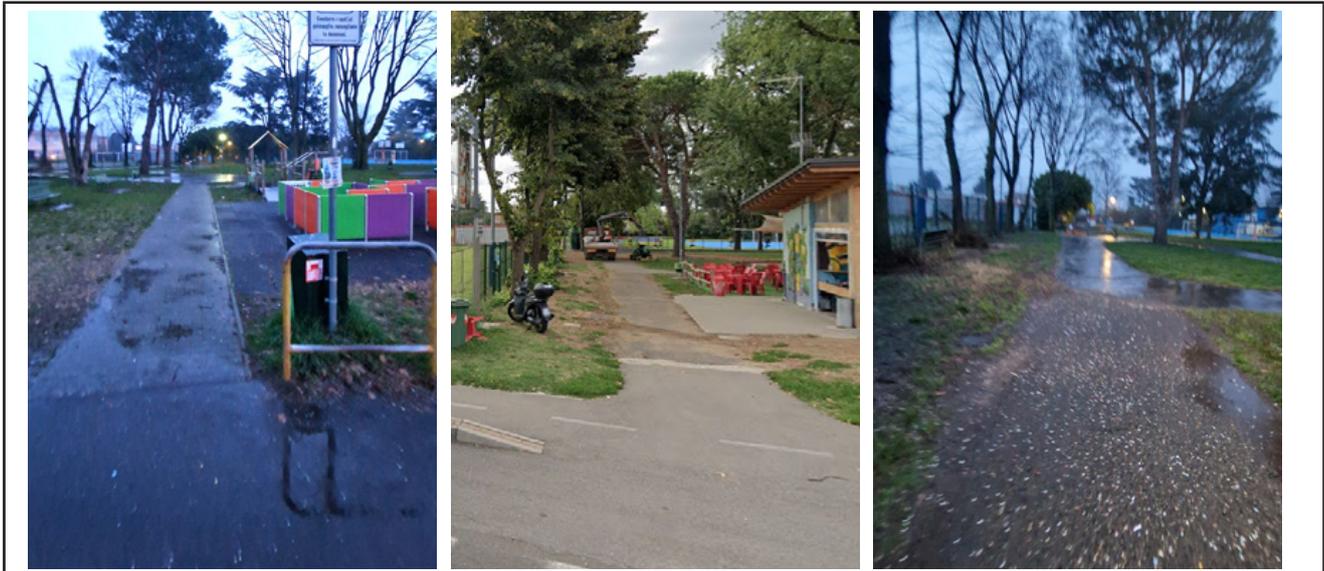
2.2 Percorsi del Parco					
Il percorso pedonale nel Parco ha una larghezza minima di 1,50m ?					<input checked="" type="checkbox"/> Si
					<input type="checkbox"/> No
La finitura del percorso è degradata, sconnessa o sdruciolevole?					<input type="checkbox"/> Si
					<input checked="" type="checkbox"/> No
Dislivello	<input type="checkbox"/> Si	Se sì, è presente una rampa di pendenza adeguata al dislivello?	<input type="checkbox"/> Si	Il percorso è libero da ostacoli?	<input checked="" type="checkbox"/> Si
	<input checked="" type="checkbox"/> No		<input checked="" type="checkbox"/> No		<input type="checkbox"/> No

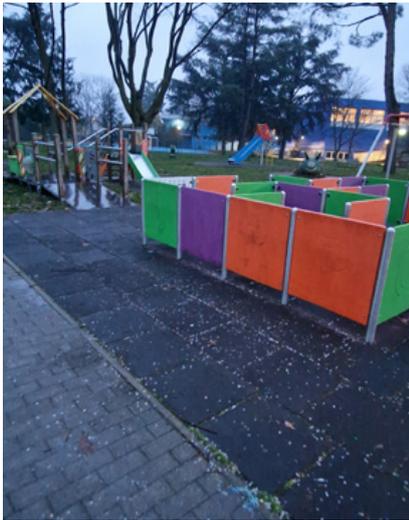
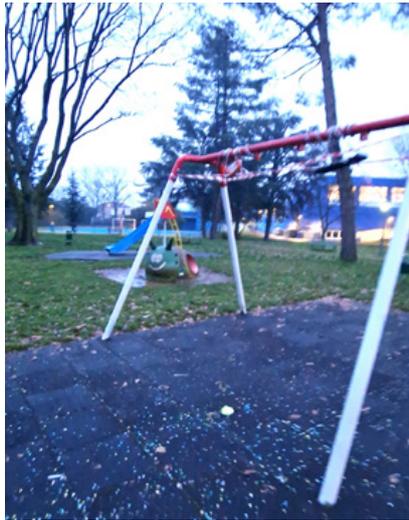
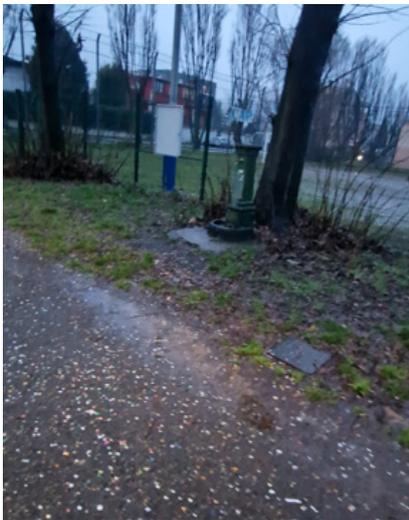
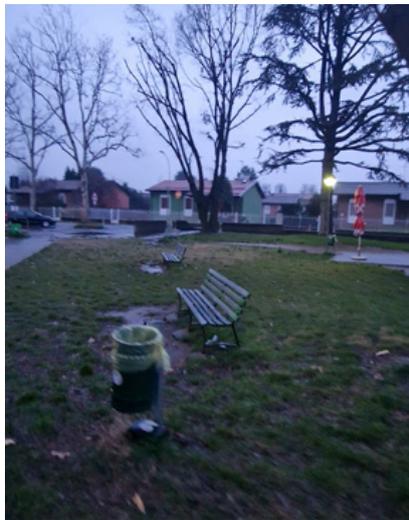
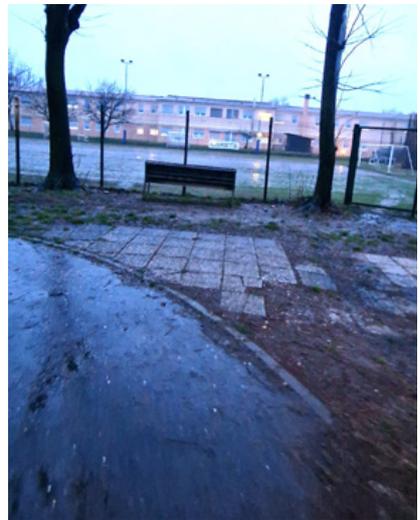
Tutte le panchine presenti all'interno dell'area risultano posizionate sul prato distanti dai percorsi pedonali, necessario rendere raggiungibili almeno parte delle sedute anche a persona su carrozzina, realizzando collegamenti o riposizionando parte delle panchine in aderenza ai percorsi, in ogni caso assicurando un'area pavimentata laterale per assicurare lo stazionamento di una carrozzina per garantire la partecipazione sociale. E' necessario in particolare realizzare una o più aree pavimentate al perimetro del campo da calcio per consentire anche a persona su sedia a ruote di accostarsi ed assistere agli eventi. Necessario anche realizzare un'area pavimentata in corrispondenza della fontanella per permetterne l'utilizzo anche all'utenza debole.

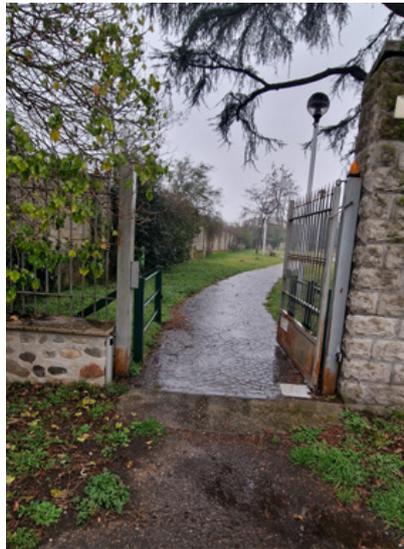
L'ingresso risulta accessibile.

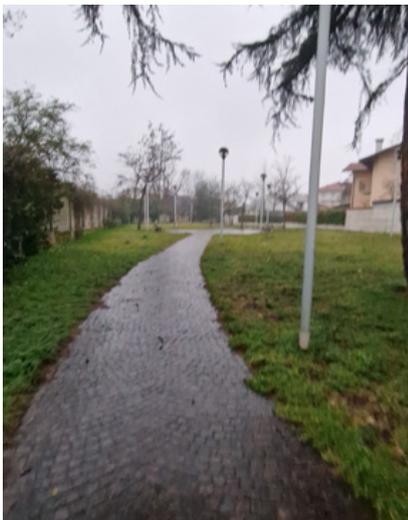
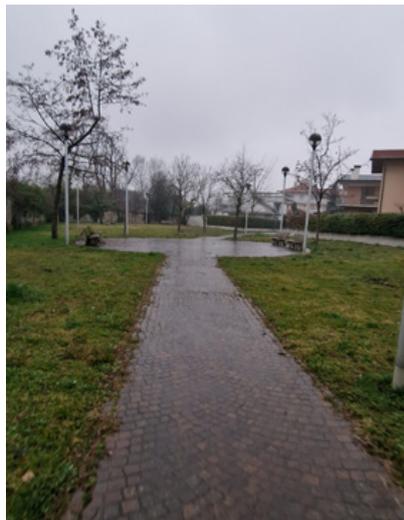
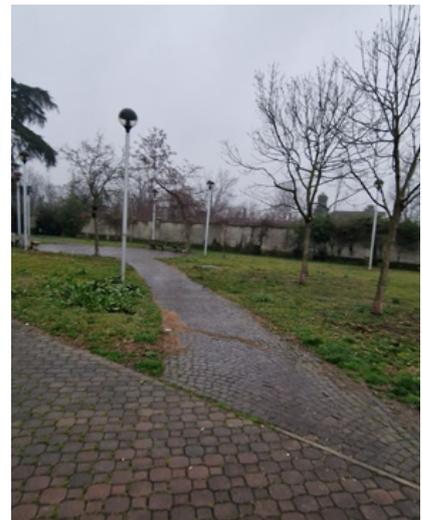
Il percorso pedonale all'interno risulta pavimentato, perfettamente accessibile, per innalzare ulteriormente il livello d'accessibilità, per offrire un utile guida naturale ad utente non vedente si potrà prevedere un ciglio sopraelevato di 10 cm dal calpestio e differenziato per materiale e colore dalla pavimentazione dei percorsi ed interrotto ogni 10 m da varchi che consentano l'accesso alle zone adiacenti non pavimentate ai sensi del DM 236/89.

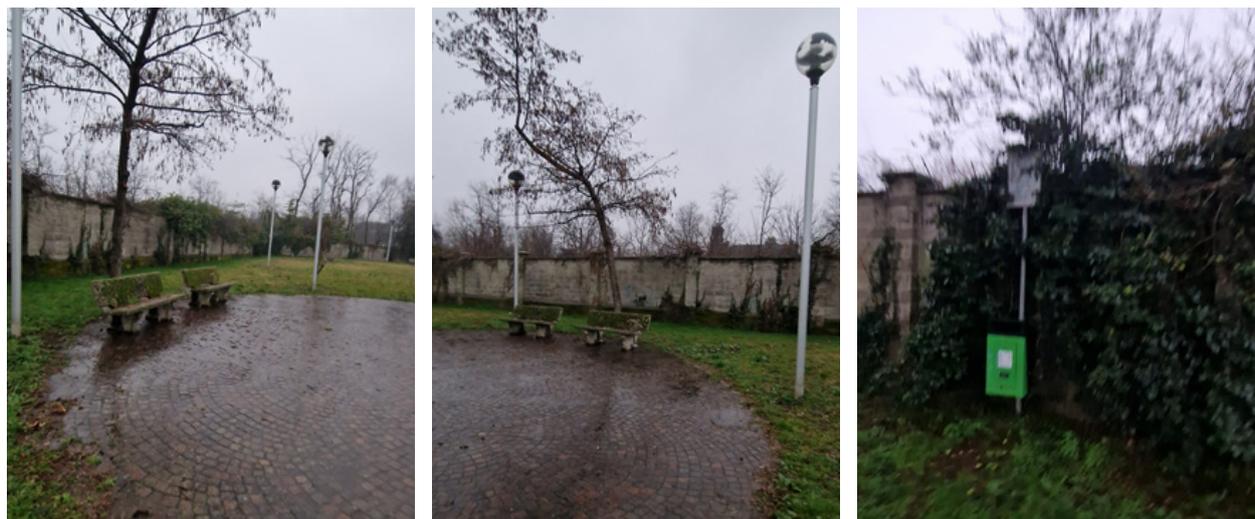
Il posizionamento di una fontanella incrementerebbe il benessere ambientale e la vivibilità del Parco, da verificarne l'effettiva fattibilità . Il cestino per le deiezioni canine non risulta accessibile ad una carrozzina, opportuno posizionare anche un cestino per rifiuti.

Ambito	Criticità rilevata	Possibile intervento risolutivo	Rif. normativi	Stima Costo
Parcheggi	Assenza stallo riservato	Realizzazione stallo riservato	D.P.R. n. 495/1992 e s.m.i.	400,0 €
Arredi e attrezzature	Assenza fontanella	Fornitura, posa ed allaccio di nuova fontanella	--	2.000,0 €
Arredi e attrezzature	Assenza cestino rifiuti e cestino deiezioni cani non raggiungibile.	Fornitura cestino rifiuti e collocazione cestino esistente	--	1.000,0 €

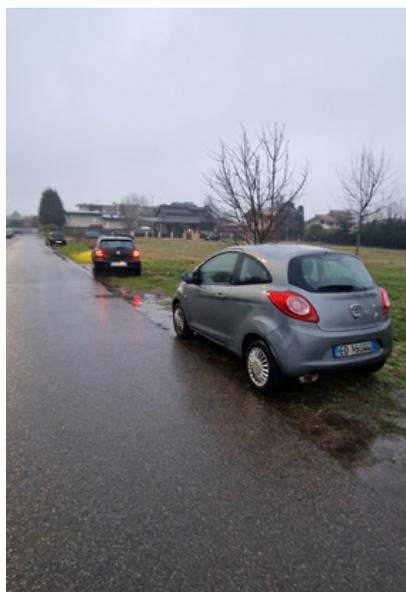
Assenti stalli riservati nelle vicinanze dell'area trattandosi di un piccolo parco di vicinato non si ritiene prioritaria la realizzazione.

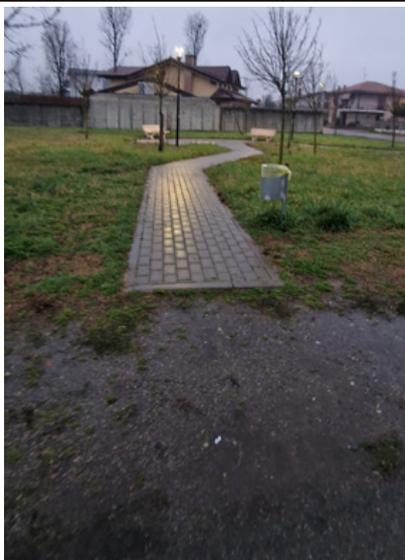
Il camminamento all'interno del parco non risulta realizzato in continuità con la strada adiacente, la fascia non pavimentata ne interdice l'accesso a persona su carrozzina.

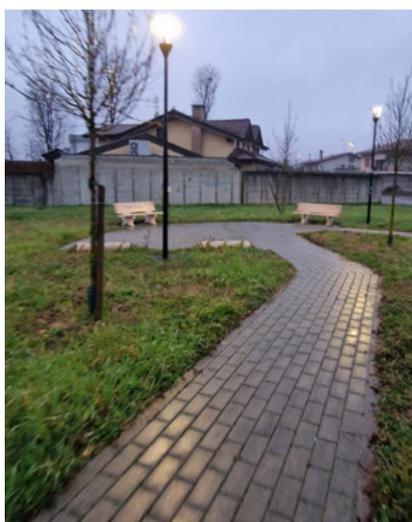
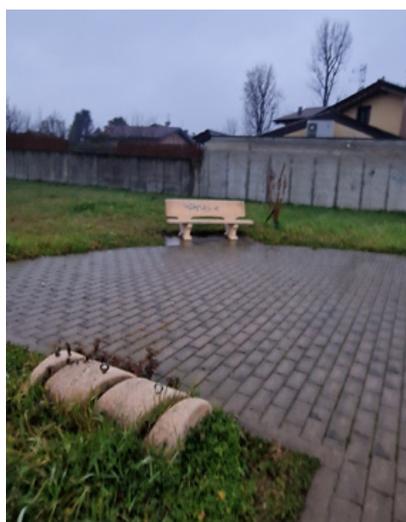
2.2 Percorsi del Parco					
Il percorso pedonale nel Parco ha una larghezza minima di 1,50m ?				<input checked="" type="checkbox"/> Si <input type="checkbox"/> No	
La finitura del percorso è degradata, sconnessa o sdruciolevole?				<input type="checkbox"/> Si <input checked="" type="checkbox"/> No	
Dislivello	<input type="checkbox"/> Si	Se sì, è presente una rampa di pendenza adeguata al dislivello?	<input type="checkbox"/> Si	Il percorso è libero da ostacoli?	<input checked="" type="checkbox"/> Si
	<input checked="" type="checkbox"/> No		<input checked="" type="checkbox"/> No		<input type="checkbox"/> No

Il percorso pedonale all'interno risulta pavimentato, perfettamente accessibile, per innalzare ulteriormente il livello d'accessibilità, per offrire un utile guida naturale ad utente non vedente si potrà prevedere un ciglio sopraelevato di 10 cm dal calpestio e differenziato per materiale e colore dalla pavimentazione dei percorsi ed interrotto ogni 10 m da varchi che consentano l'accesso alle zone adiacenti non pavimentate ai sensi del DM 236/89.

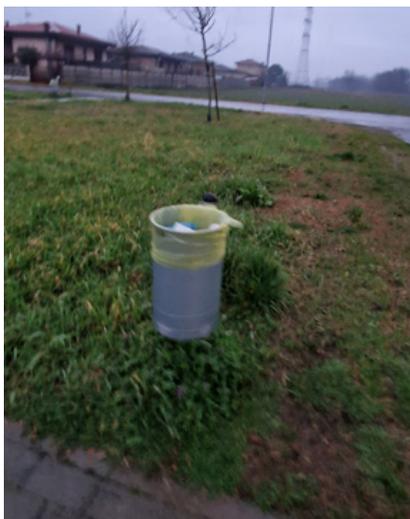
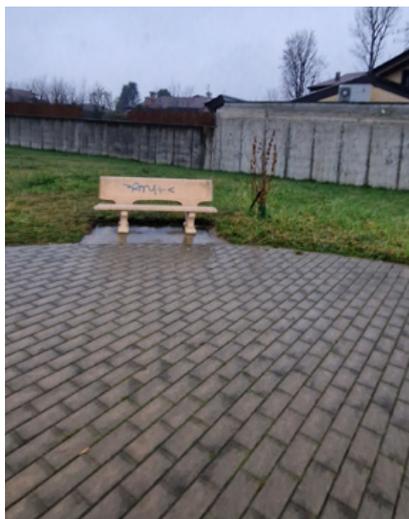
Panchine	<input checked="" type="checkbox"/> Si <input type="checkbox"/> No	Fontanella	<input type="checkbox"/> Si <input checked="" type="checkbox"/> No	tavolo picnic	<input type="checkbox"/> Si <input checked="" type="checkbox"/> No	Cestini rifiuti	<input checked="" type="checkbox"/> Si <input type="checkbox"/> No
----------	---	------------	---	---------------	---	-----------------	---

Il posizionamento di una fontanella incrementerebbe il benessere ambientale e la vivibilità del Parco, da verificarne l'effettiva fattibilità. Possibile realizzare un'area giochi inclusiva, realizzata in piano con finitura in gomma colata antitrauma, collegata ai percorsi pedonali ed attrezzata con attrezzi ludici inclusivi.

Ambito	Criticità rilevata	Possibile intervento risolutivo	Rif. normativi	Stima Costo
Accessi & percorsi	Accesso non collegato al percorso interno al Parco	Realizzazione di collegamento in pavimentazione similare all'esistente	DM 236/89 8.2.1 LR 6/89 2.1	800,0 €
Arredi e attrezzature	Attrezzatura ludica implementabile con giochi accessibili anche a bambini con fragilità	Ipotesi installazione di tre nuovi giochi accessibili completi di pavimentazione in gomma colata antitrauma	--	18.000,0 €
Arredi e attrezzature	Assenza fontanella	Fornitura, posa ed allaccio di nuova fontanella	--	2.000,0 €

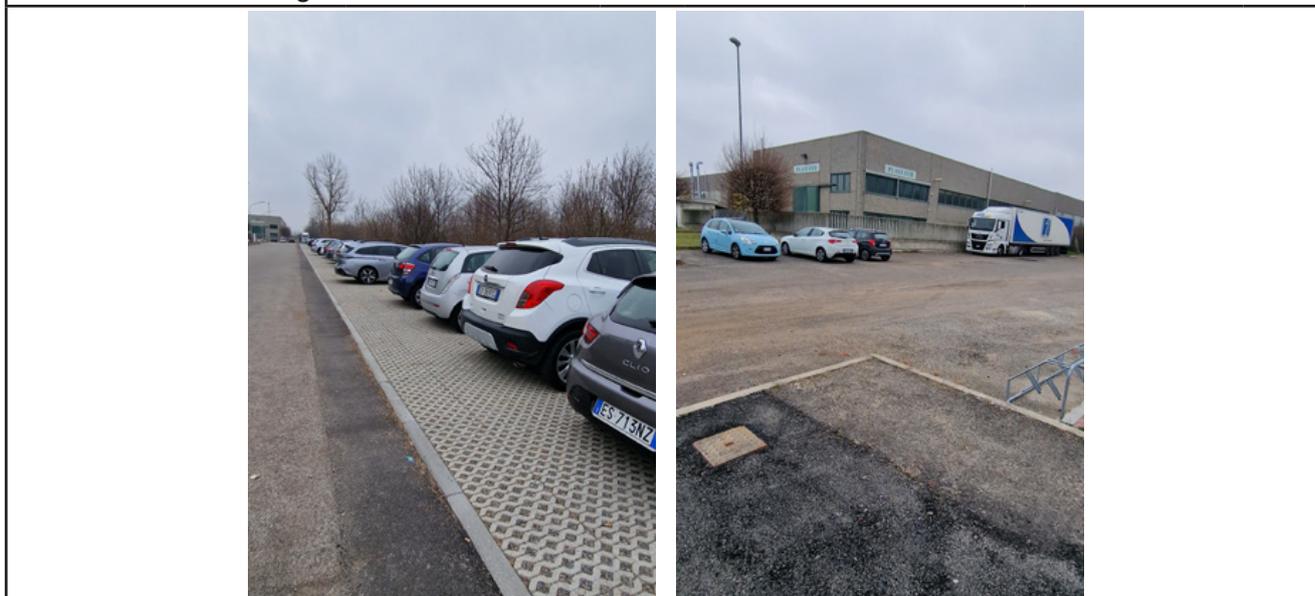
L'utenza potrà servirsi dello stallo riservato già previsto nella Scheda A06 - Centro polifunzionale. Opportuno realizzare stalli riservati anche nel parcheggio del campo polivalente e su Via Tosi.

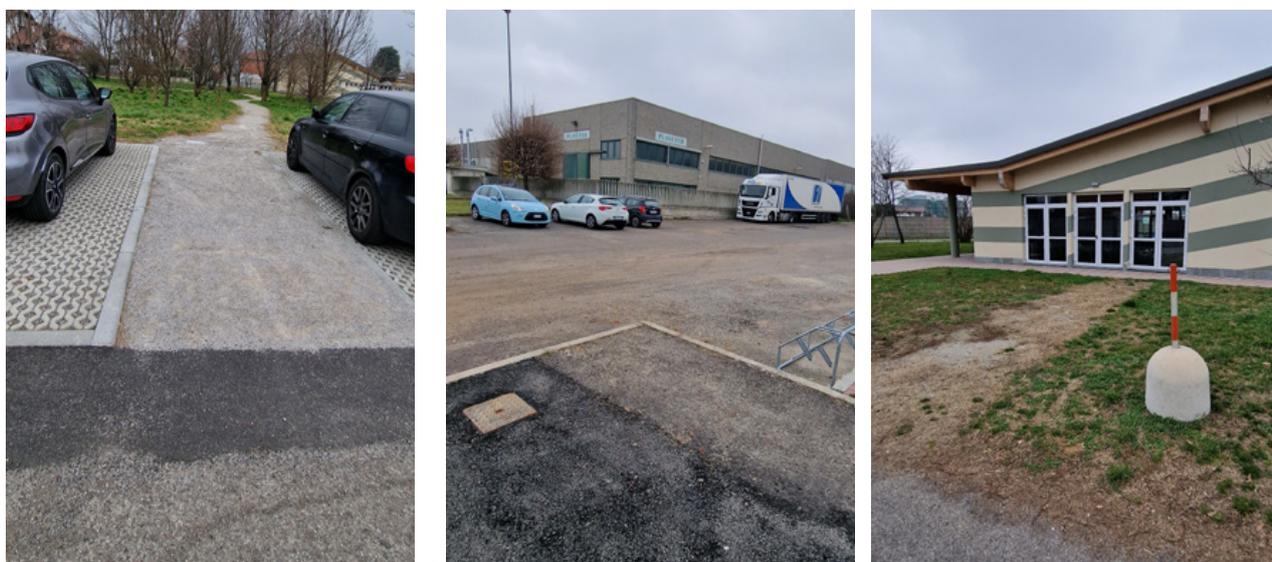
L'area presenta diverse possibilità d'accesso attraverso i percorsi in calcestruzzo che introducono alla zona forestata oppure dal parcheggio del campo polivalente. Già previsto nella Scheda A06 - Centro polifunzionale, la realizzazione di un camminamento in corrispondenza della struttura che potrà essere utilizzato anche per accedere all'area attrezzata attraverso i marciapiedi al perimetro dell'immobile. Possibile creare un ingresso accessibile anche dal lato ovest che consenta di raggiungere direttamente l'area attrezzata.

2.2 Percorsi del Parco					
Il percorso pedonale nel Parco ha una larghezza minima di 1,50m ?					<input checked="" type="checkbox"/> Sì
					<input type="checkbox"/> No
La finitura del percorso è degradata, sconnessa o sdruciolevole?					<input type="checkbox"/> Sì
					<input checked="" type="checkbox"/> No
Dislivello	<input type="checkbox"/> Sì	Se sì, è presente una rampa di pendenza adeguata al dislivello?	<input type="checkbox"/> Sì	Il percorso è libero da ostacoli?	<input checked="" type="checkbox"/> Sì
	<input checked="" type="checkbox"/> No		<input checked="" type="checkbox"/> No		<input type="checkbox"/> No

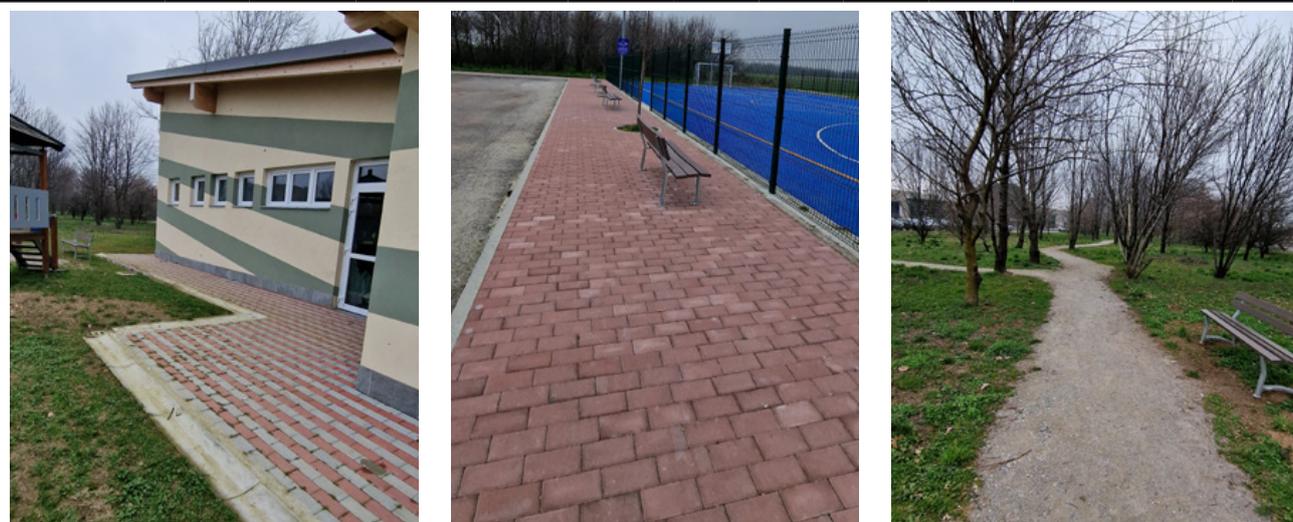
Due le tipologie di finitura dei percorsi esistenti, autobloccanti al perimetro della struttura polifunzionale ed in corrispondenza del campo sportivo e il calcestre nell'area verde, entrambi i percorsi risultano accessibili. Per innalzare il livello d'accessibilità si potrà dotare l'attraversamento pedonale su Via Bernocchi di connessione tra le due parti dell'area di segnalazioni pedotattili per non vedenti.

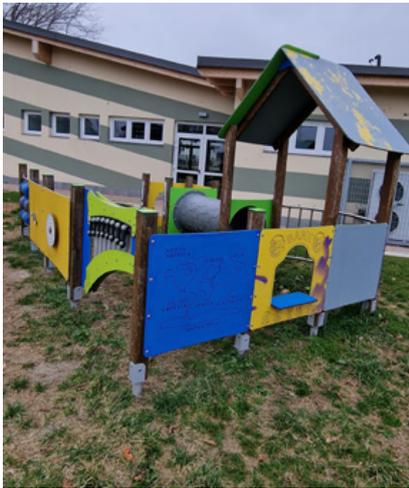
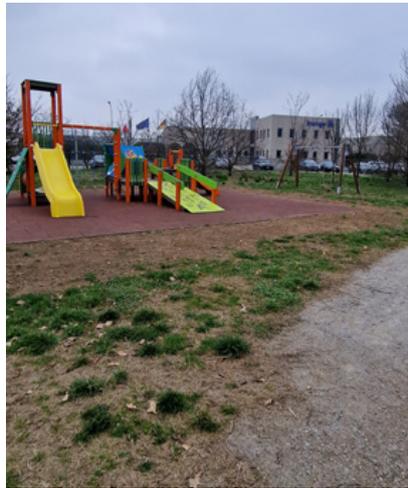
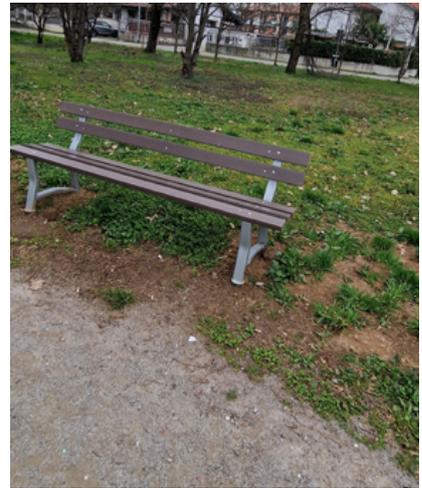
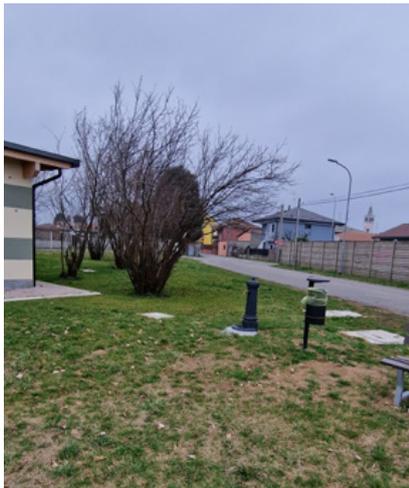
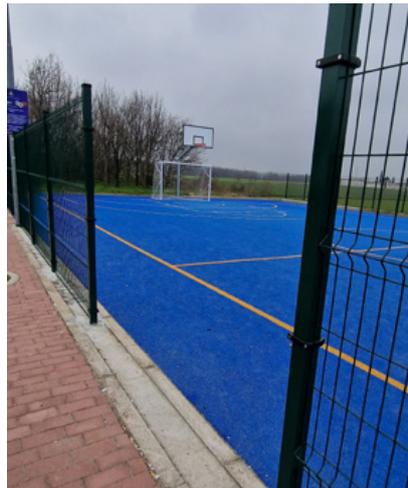
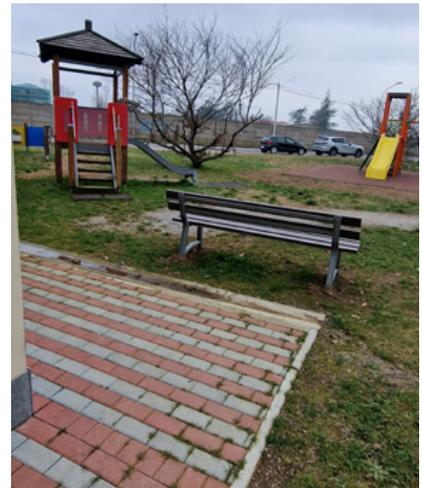
Panchine	<input checked="" type="checkbox"/> Sì	Fontanella	<input checked="" type="checkbox"/> Sì	tavolo picnic	<input type="checkbox"/> Sì	Cestini rifiuti	<input checked="" type="checkbox"/> Sì
	<input type="checkbox"/> No		<input type="checkbox"/> No		<input checked="" type="checkbox"/> No		<input type="checkbox"/> No

L'area giochi risulta dotata anche di giochi inclusivi, tuttavia questi o non sono dotati di pavimentazione accessibile oppure non sono collegati con collegamenti accessibili ai percorsi esistenti, non risultando nei fatti fruibili dall'utenza fragile. Necessario dotare di area pavimentata in gomma anti-trauma i giochi accessibili di cui ne sono sprovvisti e realizzare i collegamenti per gli altri. Necessario realizzare collegamento che permetta a persona su carrozzina di raggiungere anche la fontanella

Ambito	Criticità rilevata	Possibile intervento risolutivo	Rif. normativi	Stima Costo
Parcheggi	Assenza stallo riservato	Realizzazione stallo riservato (2)	D.P.R. n. 495/1992 e s.m.i.	800,0 €
Accessi & percorsi	Assenza accesso diretto area attrezzata	Realizzazione di accesso in pavimentazione in calcestruzzo lato ovest in corrispondenza dell'area attrezzata	DM 236/89 art. 8.2.1 LR 6/89 2.1	1.000,0 €
Accessi & percorsi	Assenza segnali pedo-tattili attraversamento pedonale di collegamento su Via Bernocchi	Realizzazione segnali pedotattili	DM 236/89 art. 4.2.1-8.2.1 DPR 503/96 art. 4e5	2.500,0 €
Arredi e attrezzature	Giochi inclusivi non dotati di pavimentazione accessibile	Realizzazione di pavimentazione in gomma colata in aderenza ai percorsi pedonali	DPR 503/96 art. 9 DM 236/89 art. 4.1.4-8.1.4	6.000,0 €
Arredi e attrezzature	Fontanella non accessibile a persona su carrozzina e giochi inclusivi con pavimentazione accessibile non collegati ai percorsi	Realizzazione di collegamenti in pavimentazione in calcestruzzo	DPR 503/96 art. 9 DM 236/89 art. 4.1.4-8.1.4	900,0 €

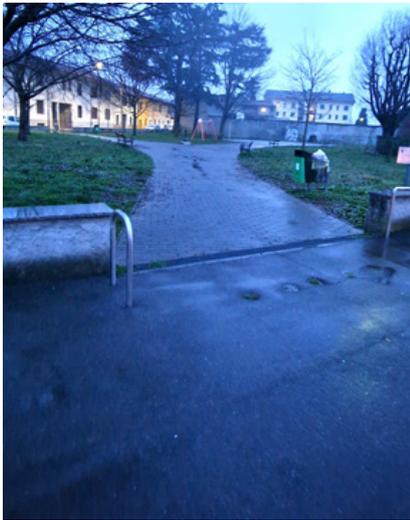
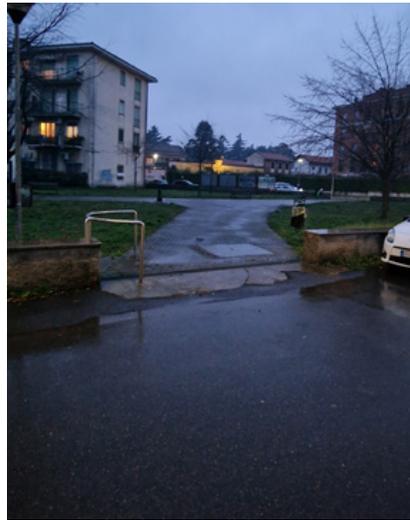
2.1 Accesso					
Percorso pedonale di accesso ha una larghezza minima di 1,50m ?			Si No		
La finitura del percorso è degradata, sconnessa o sdruciolevole?			Si No		
Dislivello	Si No	Se si, è presente una rampa di pendenza adeguata al dislivello?	Si No	Il percorso è libero da ostacoli?	Si No
E' presente percorso tattile?			Si No

L'ingresso su Santa Maria del Carso presenta una sconnessione da sistemare.

Ambito	Criticità rilevata	Possibile intervento risolutivo	Rif. normativi	Stima Costo
Parcheggi	Assenza stallo riservato	Realizzazione stallo riservato	D.P.R. n. 495/1992 e s.m.i.	400,0 €
Accessi & percorsi	Sconnessione in corrispondenza dell'accesso su Via S. M. del Carso	Realizzazione di riporto di cls	DM 236/89 8.2.1 LR 6/89 2.1	50,0 €
Arredi e attrezzature	Fontanella non accessibile	Riposizionamento fontanella a raso con la pavimentazione	--	400,0 €

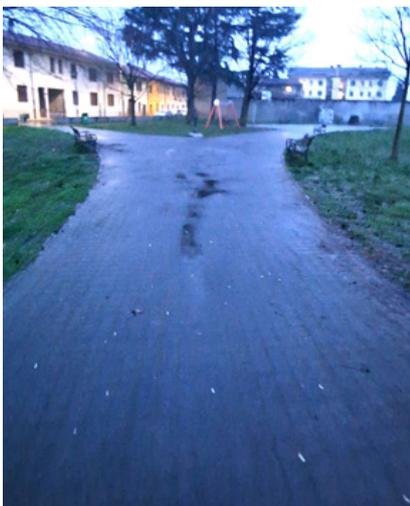
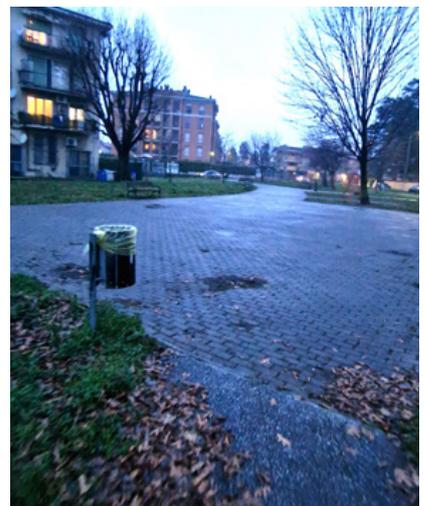
Il percorso pedonale all'interno risulta pavimentato, perfettamente accessibile, per innalzare ulteriormente il livello d'accessibilità, per offrire un utile guida naturale ad utente non vedente si potrà prevedere un ciglio sopraelevato di 10 cm dal calpestio e differenziato per materiale e colore dalla pavimentazione dei percorsi ed interrotto ogni 10 m da varchi che consentano l'accesso alle zone adiacenti non pavimentate ai sensi del DM 236/89.

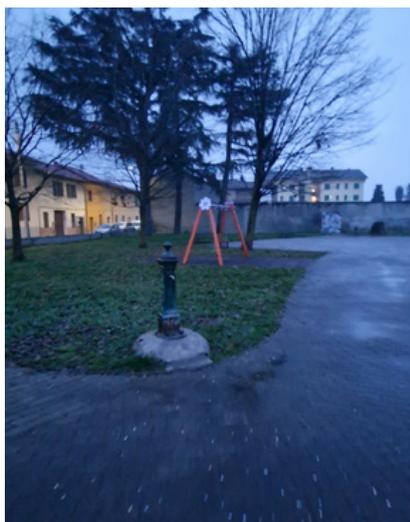
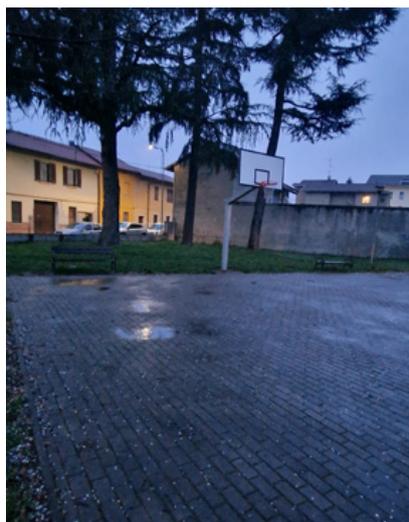
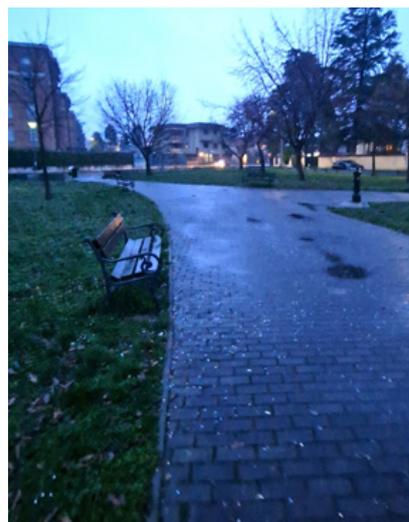
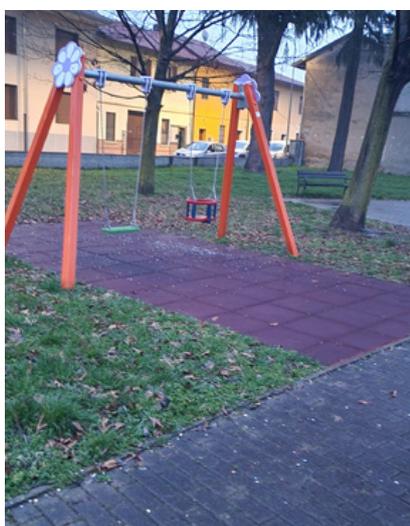
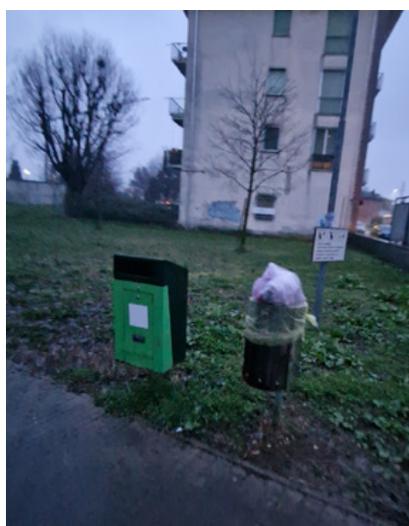
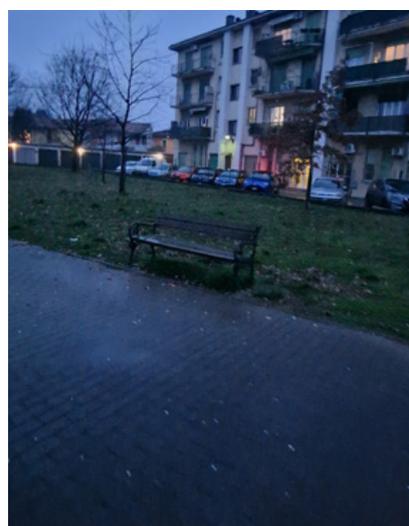
Panchine	<input checked="" type="checkbox"/> Sì	Fontanella	<input checked="" type="checkbox"/> Sì	tavolo picnic	<input type="checkbox"/> Sì	Cestini rifiuti	<input checked="" type="checkbox"/> Sì
	<input type="checkbox"/> No		<input type="checkbox"/> No		<input checked="" type="checkbox"/> No		<input type="checkbox"/> No

Da posizionare complanarmente al percorso pedonale la fontanella, attualmente difficilmente fruibile da carrozzina. La larghezza dei percorsi consente a persona su carrozzina di stazionare adiacentemente alle panchine senza interferire con il transito degli altri utenti.

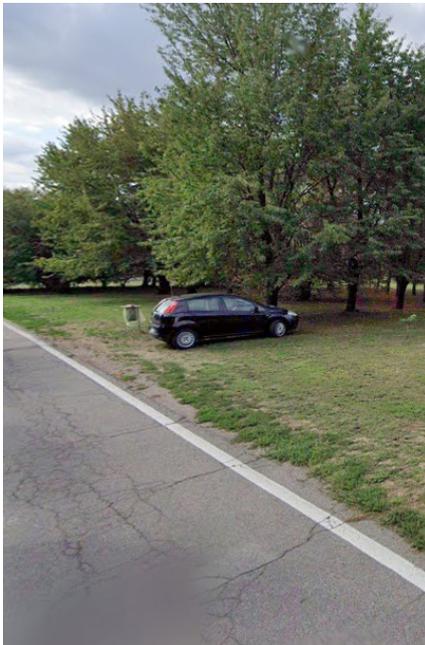
1. Parcheggi					
Presenza di parcheggio riservato nelle vicinanze dell'ingresso:					Si <input checked="" type="checkbox"/> No
Dimensione regolamentare?	Si	Segnaletica verticale conforme alla normativa?	Si		
	No		No		
Parcheggio raccordato a un percorso pedonale?	Si	Segnaletica orizzontale conforme alla normativa?	Si		
	No		No		
Note					
<i>Opportuno realizzare almeno uno stallo riservato completo di pavimentazione accessibile.</i>					
Documentazione fotografica

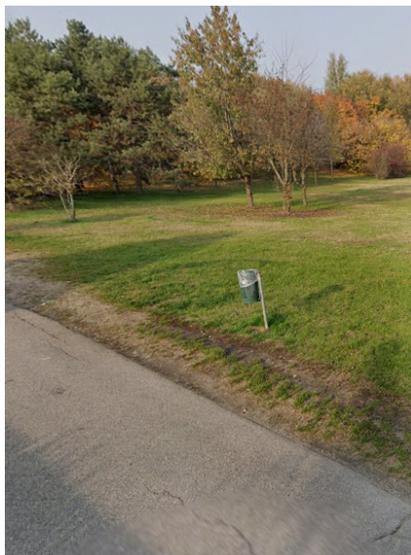
2. Accessi & percorsi					
2.1 Accesso					
Percorso pedonale di accesso ha una larghezza minima di 1,50m ?					<input checked="" type="checkbox"/> Si No
La finitura del percorso è degradata, sconnessa o sdruciolevole?					Si <input checked="" type="checkbox"/> No
Dislivello	Si <input checked="" type="checkbox"/> No	Se si, è presente una rampa di pendenza adeguata al dislivello?	Si No	Il percorso è libero da ostacoli?	<input checked="" type="checkbox"/> Si No
E' presente percorso tattile?					Si <input checked="" type="checkbox"/> No
Note					
<i>L'area risulta in continuità spaziale con le strade al perimetro quindi accessibile.</i>					
Documentazione fotografica

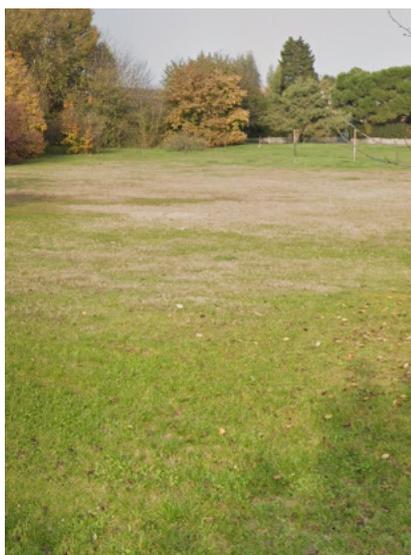
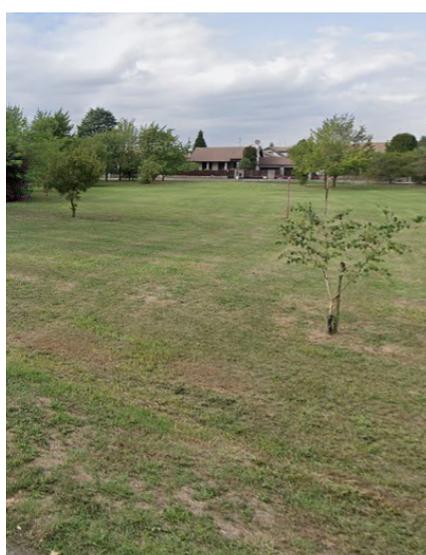
2.2 Percorsi del Parco						
Il percorso pedonale nel Parco ha una larghezza minima di 1,50m ?						Si
						Ne
La finitura del percorso è degradata, sconnessa o sdruciolevole?						Si
						Ne
Dislivello	Si	Se sì, è presente una rampa di pendenza adeguata al dislivello?	Si	Il percorso è libero da ostacoli?	Si	
	No		No		Ne	Ne

L'area risulta completamente a prato con alberature, priva di percorsi e di arredo urbano. Possibile valorizzare l'area attrezzandola e realizzando percorsi accessibili, trattandosi di un intervento ex novo difficilmente le opere potranno essere catalogate come lavori di abbattimento barriere architettoniche quindi sono soggetti ad aliquota iva agevolata al 4% ai sensi del DPR 26 ottobre 1972 n. 633, punto 41 ter della tabella A - parte II. Le opere potranno essere realizzate seguendo tutti gli accorgimenti utili a garantire l'accessibilità all'utenza ampliata, per questo si veda la Relazione di Piano al parte del Prontuario di Piano.

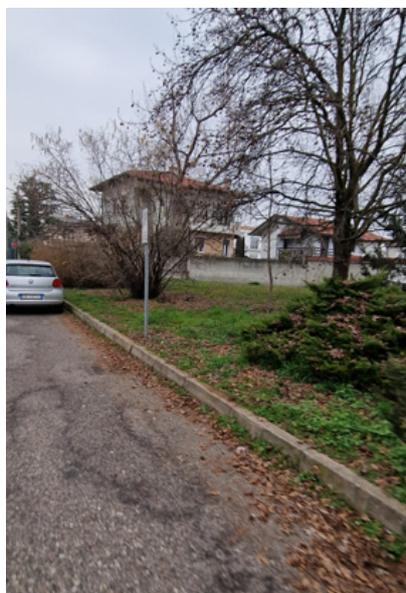
Opportuno realizzare almeno uno stallo riservato completo di pavimentazione accessibile.

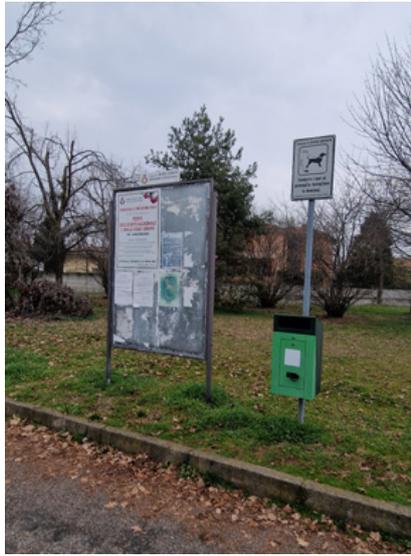
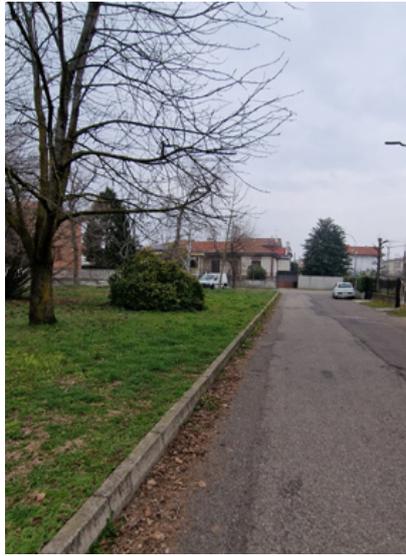
2.1 Accesso				
Percorso pedonale di accesso ha una larghezza minima di 1,50m ?			Si	<input checked="" type="checkbox"/>
			No	<input type="checkbox"/>
La finitura del percorso è degradata, sconnessa o sdruciolevole?			Si	<input type="checkbox"/>
			No	<input checked="" type="checkbox"/>
Dislivello	<input checked="" type="checkbox"/>	Se si, è presente una rampa di pendenza adeguata al dislivello?	Si	<input checked="" type="checkbox"/>
	No		No	<input type="checkbox"/>
			Il percorso è libero da ostacoli?	Si
			No	<input checked="" type="checkbox"/>
E' presente percorso tattile?			Si	<input type="checkbox"/>
			No	<input checked="" type="checkbox"/>

Non presenti accessi all'area, il cordolo perimetrale dell'area risulta continuo, necessario realizzare un accesso all'area eliminando un tratto di cordolo per una larghezza di almeno 150 cm e raccordando le diverse quote.
