DELIBERAZIONE DELLA GIUNTA COMUNALE

COMUNE DI BUSTO GAROLFO
CITTA' METROPOLITANA DI MILANO

APPROVAZIONE PIANO ELIMINAZIONE BARRIERE ARCHITETTONICHE (PEBA)	<i>Nr. Progr.</i>	52
	<i>Data</i>	16/04/2024
	<i>Seduta NR.</i>	16

OGGETTO:
APPROVAZIONE PIANO ELIMINAZIONE BARRIERE ARCHITETTONICHE (PEBA)

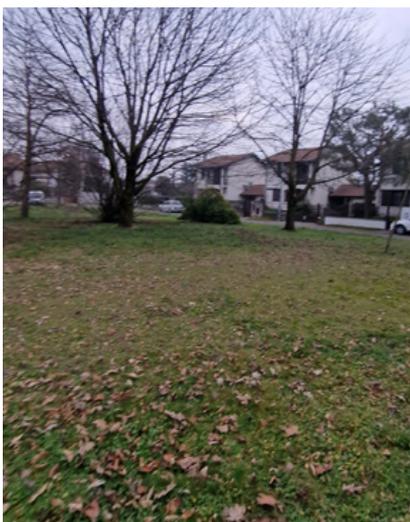
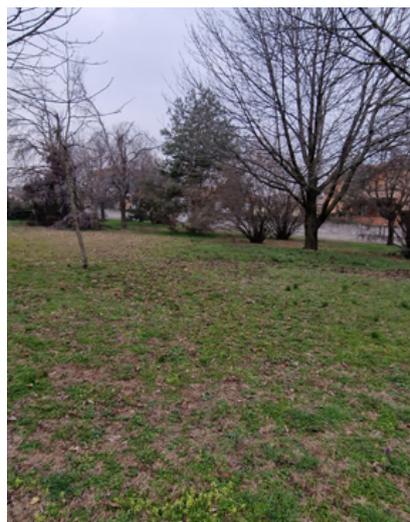
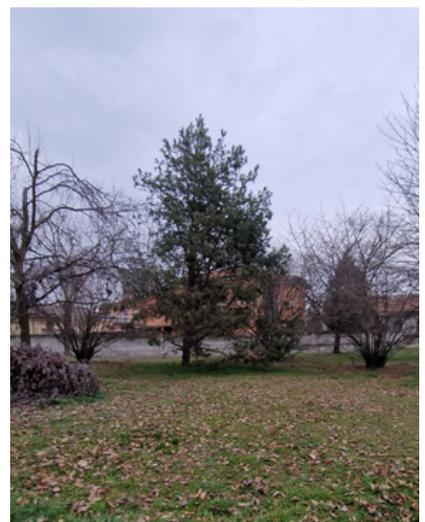
2.2 Percorsi del Parco					
Il percorso pedonale nel Parco ha una larghezza minima di 1,50m ?					Si
					Ne
La finitura del percorso è degradata, sconnessa o sdruciolevole?					Si
					Ne
Dislivello	Si	Se sì, è presente una rampa di pendenza adeguata al dislivello?	Si	Il percorso è libero da ostacoli?	Si
	No		No		Ne

L'area risulta completamente a prato con alberature, priva di percorsi e di arredo urbano. Possibile valorizzare l'area attrezzandola e realizzando percorsi accessibili, trattandosi di un intervento ex novo difficilmente le opere potranno essere catalogate come lavori di abbattimento barriere architettoniche quindi sono soggetti ad aliquota iva agevolata al 4% ai sensi del DPR 26 ottobre 1972 n. 633, punto 41 ter della tabella A - parte II. Le opere potranno essere realizzate seguendo tutti gli accorgimenti utili a garantire l'accessibilità all'utenza ampliata, per questo si veda la Relazione di Piano al parte del Prontuario di Piano.
