## PROGETTO DI RIQUALIFICAZIONE DELL'EDIFICIO EX TESSITURA PESSINA & SALA

## PROGETTO ESECUTIVO

**RELAZIONE DI CONSERVAZIONE DELLE FACCIATE STORICHE**

**C.03**

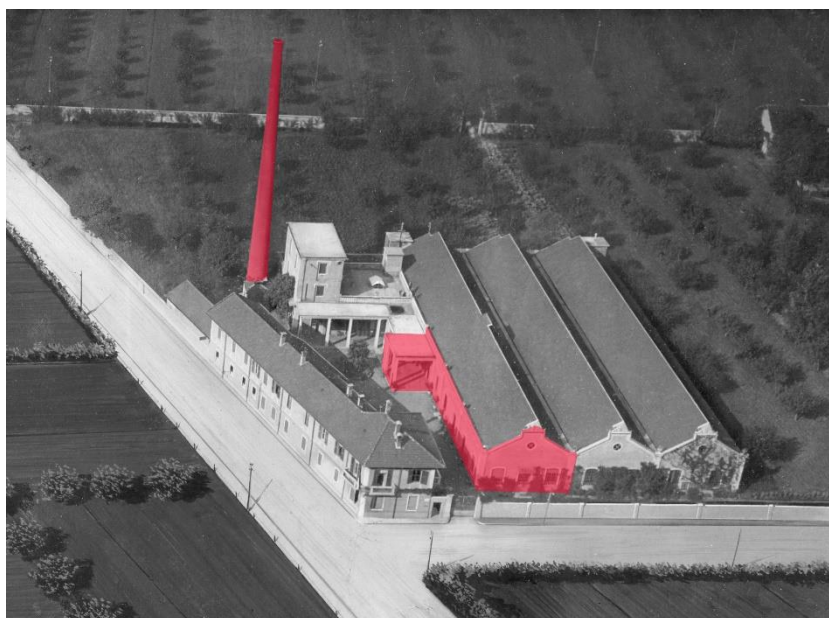
Ad oggi del fabbricato originale resta solo parte della facciata ad ovest lungo via Arconate e una sola delle tre campate della facciata su via Verdi. Le altre facciate così come la copertura sono crollate o sono state demolite. Internamente rimangono solo alcuni muri divisorii parzialmente crollati che attualmente sorreggono le facciate esterne.

In rosso le porzioni del fabbricato che si sono conservate.

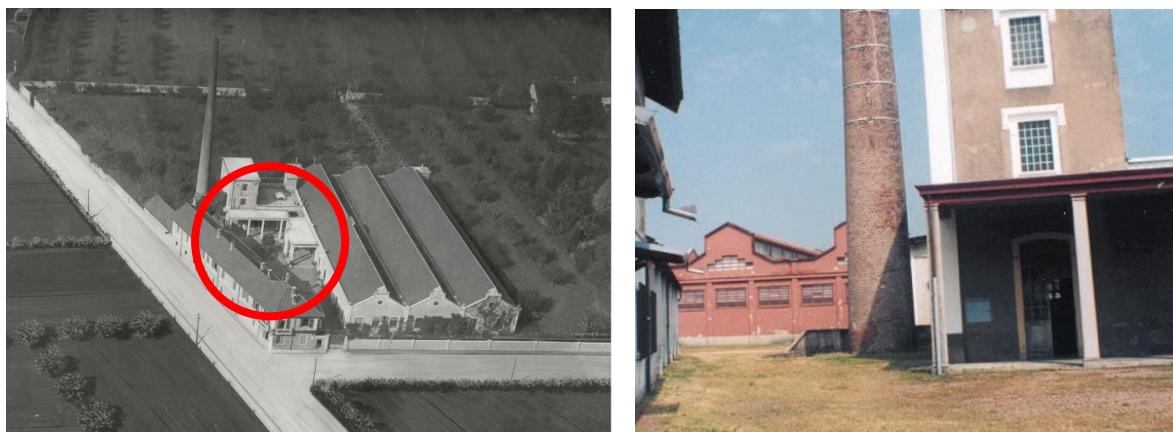
Fotografie storiche del portico. (A sinistra) in rosso si evidenzia la forma originale a L, (a destra) il portico in prossimità della centrale termica.

Purtroppo, lo stato di conservazione del portico è fortemente degradato: il solaio di copertura è molto imbarcato con le travi in ferro pesantemente piegate e i ferri di armatura esposti. Come si vede dalle
