ELIMINAZIONE BARRIERE ARCHITETTONICHE

PNRR MISSIONE 5 "INCLUSIONE E COESIONE", COMPONENTE 2, SOTTOCOMPONENTE 1, INVESTIMENTO 1.2 "PERCORSO DI AUTONOMIA PER PERSONE CON DISABILITÀ"  
CUP: J14H22000130001

ente attuatore	rev.	descrizione	data	scala
ASC SOCIALE LEGNANESE (So.LE) Via XX Settembre, 30 20025 Legnano (MI)	00	Alloggio palestra Stato di fatto - progetto - comparazione Impianto elettrico Impianto videosorveglianza Eliminazione barriere architettoniche	Gennaio 2025	1:100
Progetto	cantiere			
ADEGUAMENTO FUNZIONALE PORZIONE DI IMMOBILE IN COMUNE DI BUSTO GAROLFO PER PERSONE CON RIDOTTA CAPACITA' MOTORIA - RSA -	Via Alfredo di Dio, 14 Busto Garolfo (MI)

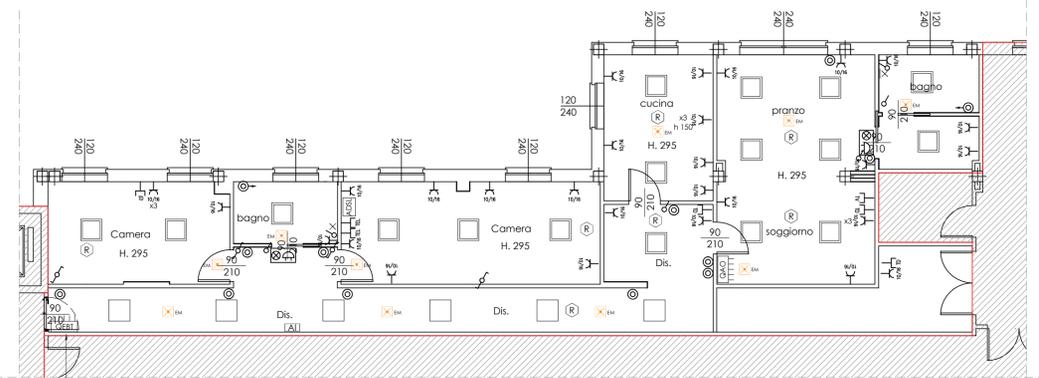
IMPIANTO ELETTRICO - PROGETTO

Quadra generale di zona (nuova)  
Alimentazione da quadro GSA  
esistente - seminterrato

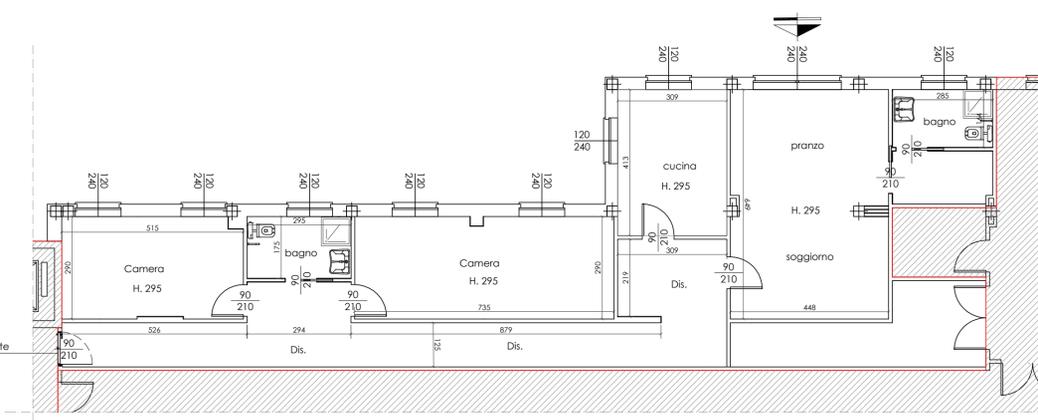
PROGETTO

Porta battente  
tagliafuoco

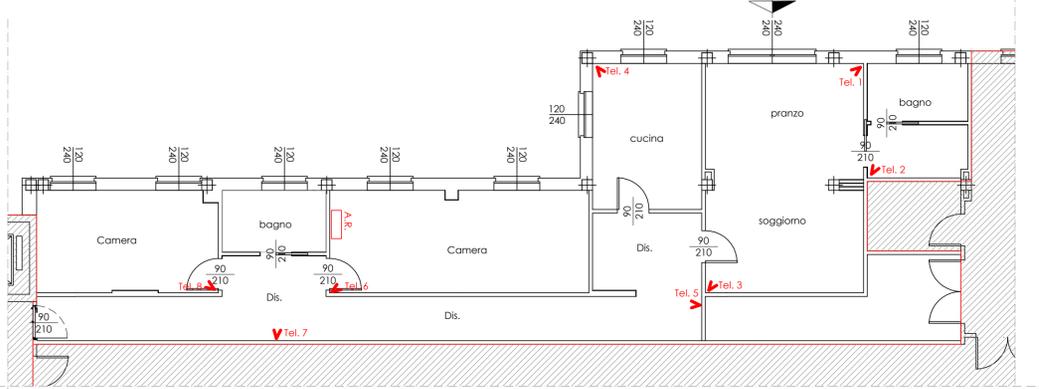
IMPIANTO VIDEOSORVEGLIANZA

- Tel. 1: punto ingresso - pranzo
- Tel. 2: punto servizio igienico
- Tel. 3: punto soggiorno - pranzo
- Tel. 4: punto angolo cottura
- Tel. 5: punto disimpegno
- Tel. 6: punto camera
- Tel. 7: punto disimpegno notte
- Tel. 8: punto camera
- A.R. : armadio Rack

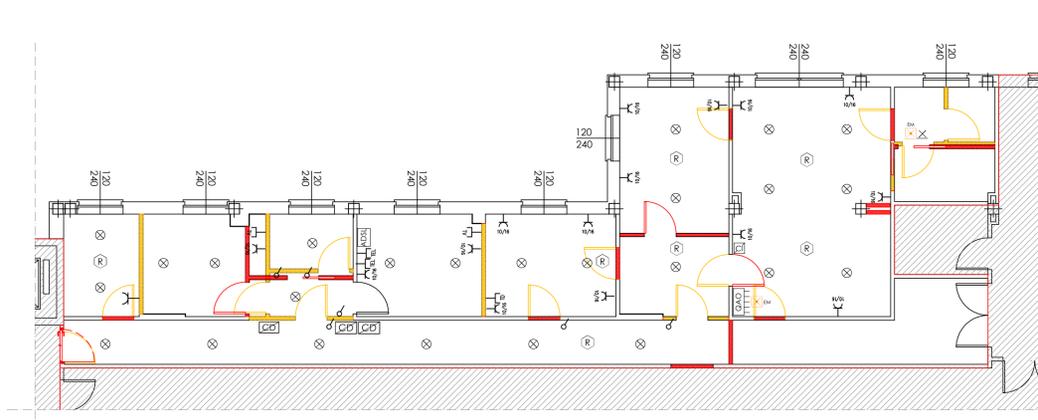
COMPARAZIONE - IMPIANTO ELETTRICO

- Nuove costruzioni
- Demolizioni
