**AFFIDAMENTO INCARICO PER LA VERIFICA DELLA  
SICUREZZA – PIANO DI INDAGINI STRUTTURALI - DEL  
COMPLESSO PISCINA COMUNALE DI BUSTO GAROLFO – I  
FASE - STUDIO ARONICA INGEGNERIA. CIG:B50C6BA1A6**

Oggetto: Affidamento incarico per la verifica della sicurezza – piano di indagini strutturali - del complesso piscina comunale di Busto Garolfo – I fase;

**Offerta economica per la verifica di sicurezza della  
copertura lignea esistente e della vulnerabilità sismica  
della Piscina Comunale di Busto Garolfo MI**

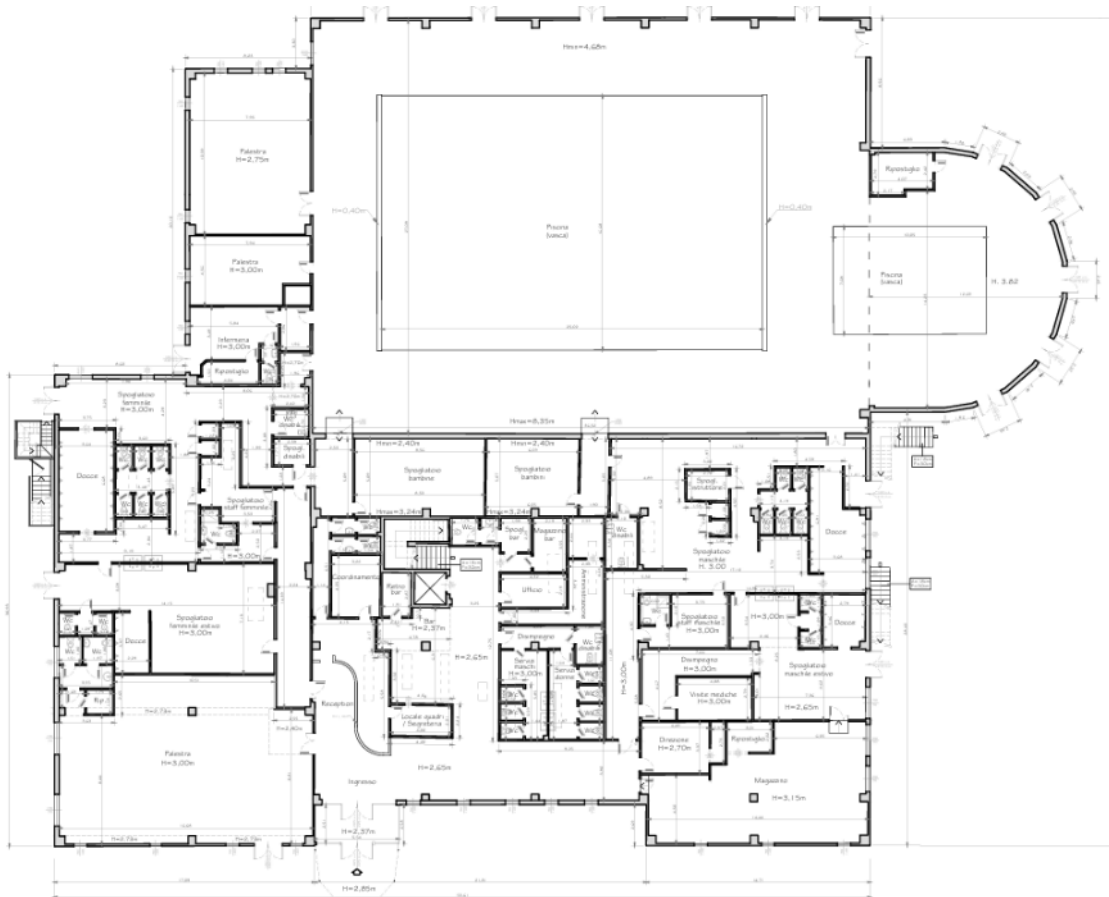
**Fig.1,3: pianta piano terra**

L'impianto si compone prevalentemente di un piano terra ove sono presenti le vasche natatorie ed una serie di locali di pertinenza quali gli spogliatoi, l'ingresso, la zona bar. Nell'ala lato via Busto Arsizio è presente anche un piano primo di accesso alle tribune aggettanti sulla vasca principale.

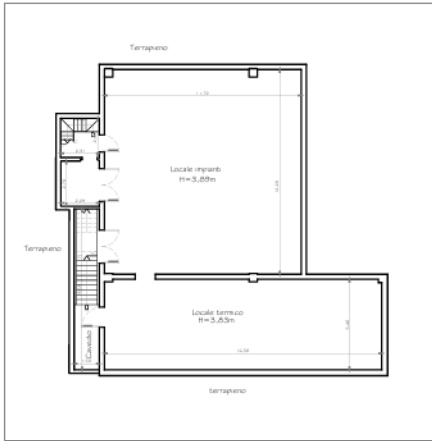
**Fig.1,5: pianta piano interrato**

Localmente sono presenti anche dei locali tecnici collocati al piano primo interrato il cui accesso avviene mediante scale esterne.

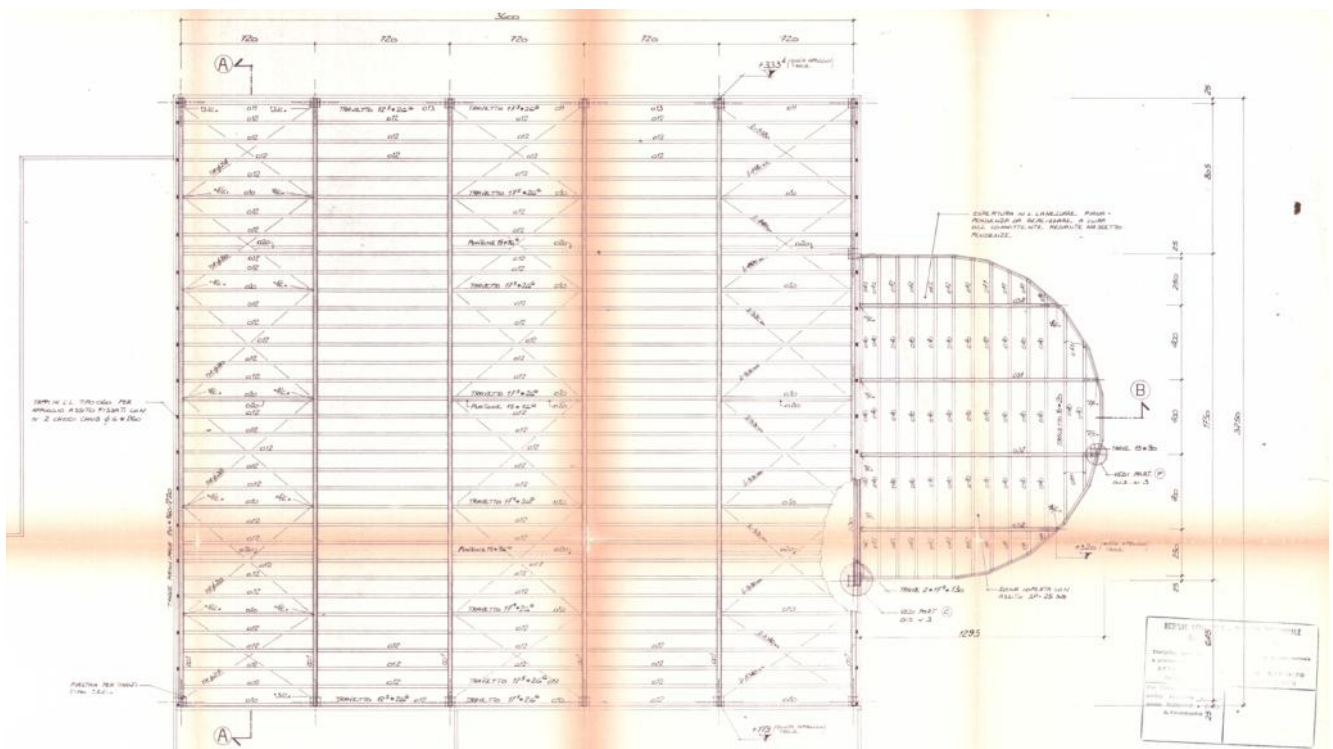
**Fig.1,6: pianta piano copertura vasche**

Nella seguente immagine in particolare si riporta lo stralcio della carpenteria della copertura lignea delle due vasche natatorie:

Nel dettaglio la copertura della vasca principale è costituita da 6 travi in legno lammellare di luce pari a circa 32.7m con altezza variabile tra 220cm in mezzzeria a 160 cm in appoggio.

Le travi secondarie sono invece costituite de trave di dimensione 12.5 x 26,5 cm con passo 97.5 cm.

La struttura portante dell'impianto è costituita prevalentemente in calcestruzzo con elementi di tipo prefabbricato mentre le sole coperture delle vasche sono costituite da travi in legno lamellare con appoggio sulle colonne prefabbricate in cemento armato.

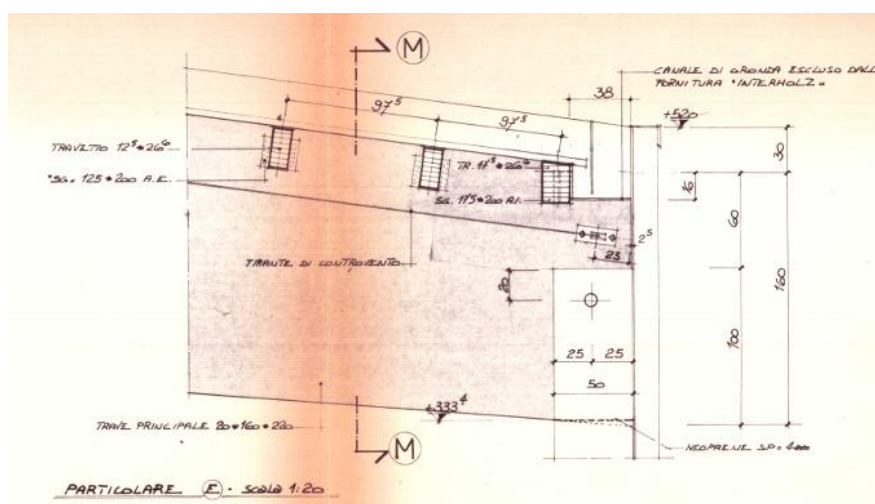
Fig.1,8: dettaglio appoggio travi su colonne

L'appoggio delle travi primarie sulle colonne in calcestruzzo è di tipo diretto mediante forcilla incava realizzata sull'estradosso delle colonne; le travi secondarie sono invece collegate alle primarie mediante scatolare in acciaio meccanicamente fissato.
